# 小口径膨胀波纹管技术在若尔盖铀矿区的应用

**摘要:**地层漏失一直是钻探施工的技术难题,寻找有效、快速解决不同工况下漏失问题技术方法一直是若尔盖铀矿区钻探技术工作的重点。在 ZK4-5 钻孔施工中钻遇大漏失地层,钻具多次空放,水泥堵漏收效甚微,在钻孔结构受限制的情况下,采用了小口径膨胀波纹管技术,应对大漏失地层取得了较好的效果,解决了该孔空放漏失段的漏失问题,为矿区解决大漏失等复杂地层技术难题提供了可靠的技术支持。

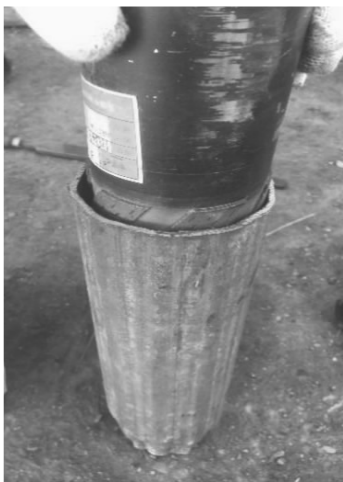
经过地面多次焊接及地面打压实验检测确认,打压压力保持 $22$  MPa,波纹管基本撑开,最小内径达 $79$  mm,可满足钻孔的后续施工要求(参见图2)。

图2 膨胀波纹管场地实验情况

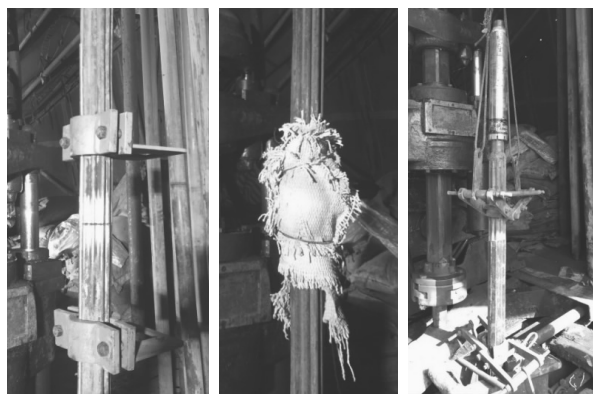
(2)下入膨胀波纹管。经过 $12$  h焊接位置保养后,将膨胀波纹管缓慢送入钻孔,下入时采用现场常规卡瓦+波纹管专用下入工具下入(参见图3)。

图3 膨胀波纹管对接、保养及下入

(1)波纹管对接。本次施工所需波纹管长度为 $14$  m,将在地面准备好的 $2$ 根 $7$  m长的波纹管焊接后送入钻孔施工。

为保证对接后管材的垂直度,先将波纹管的对接口做平口处理,确保对接面的平整度;然后采用波纹管专用加持对接工具,将对接口调垂后进行焊接处理,焊接完成后做 $12$  h保养。
