## 岷江流域映秀—茂县段地震次生地质灾害 分布规律及发展趋势分析

魏永明, 魏显虎, 陈 玉

(中国科学院遥感与数字地球研究所, 北京 100101)

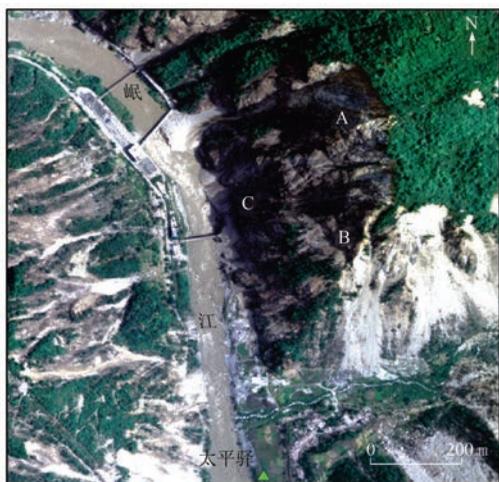
图1 太平驿北800 m处岷江东山坡崩滑体

此外,在岷江及其支流的各级阶地陡坎面的表层土也容易形成崩滑体,几乎整个表层土全部被剥离而使崩滑体显示较浅色调,容易识别。崩滑体在映秀—汶川段分布很广泛。图1为太平驿北约800 m处岷江东岸山坡汶川大地震沿固定沟槽形成的崩滑体(A)和在山坡中部坡度转折点处向坡脚直接形成崩塌体(B)的分布情况。在遥感图像中,崩滑体的葫芦形态清晰,在坡脚处或山坡平缓处堆积的倒石堆也容易识别。此外,岸坡表层土形成的崩滑体(C)也能在此处看到。

A: 有固定沟槽的崩滑体; B: 无固定沟槽的崩滑体; C: 岸坡崩滑

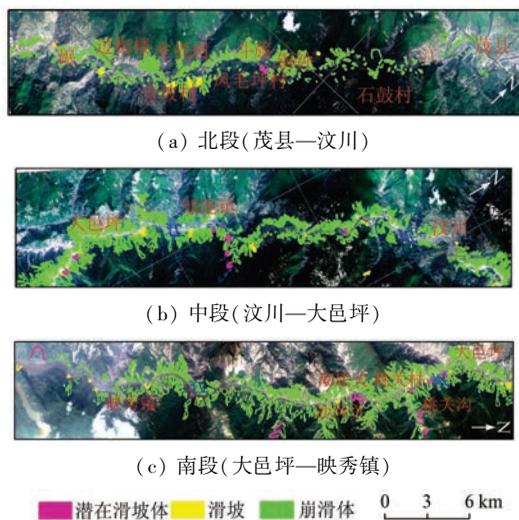
图2 研究区2008年地质灾害分布图

利用2008年5月16日获取的2 m空间分辨率的光学航空遥感图像,在研究区内共解译出滑坡25个、潜在滑坡体21个、崩滑体约1 640个,面积约48 751 404 m<sup>2</sup>(图2)。

从图2可以看出:

1) 岷江及其支流两侧滑坡、崩塌及崩滑广泛分布,沿岷江两岸分布的滑坡、崩塌及崩滑多处阻断国道,在岷江主流的多处地段因河道局部堵塞形成堰塞湖。在2008年汶川大地震诱发的次生地质灾害中,崩塌作用几乎都出现在崩滑作用的后期(即先

滑后崩),单纯的崩塌现象很少见。总体上,映秀—汶川段次生地质灾害分布更为密集,滑坡、崩滑的数量和规模比汶川—茂县段大得多。

2)就地震诱发的4种次生地质灾害而言,崩滑为最主要的类型(占次生地质灾害的90%以上),在岷江流域映秀—汶川段岷江及支流两侧山体分布更为广泛。这一段岷江两侧的山体表层土几乎完全或部分被拨离而形成上滑下崩或沿山坡上的固定沟槽形成葫芦形态的完整崩滑体,在遥感图像中呈灰白色或浅白色调,特别醒目。

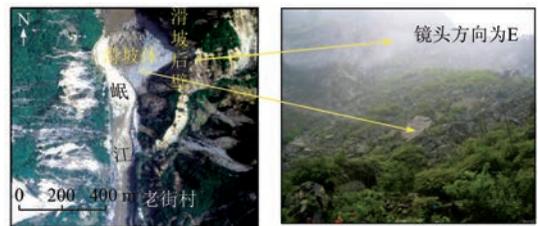
图3 老街村北约500 m处岷江东岸滑坡遥感影像特征及野外考察照片

图3为映秀镇北老街村北约500 m处岷江东岸典型滑坡的遥感影像特征(图3(a))及野外实地考察照片(图3(b))。

(a) 遥感影像特征 (b) 实地考察照片

该滑坡为岷江流域内目前发现的规模最大的滑坡,从后壁到前缘堵塞岷江处长近400 m,最宽处370 m,均宽280 m,平均厚度5~10 m,最大方量96.5万m<sup>3</sup>。该滑坡在遥感图像中色调明显,呈浅白色,滑坡后壁及弧形特征比较清楚。该滑坡体阻断国道并冲入岷江,使岷江遭受部分堵塞;在2008年地震救灾时已疏通,目前国道从滑坡体中部通过,已基本稳定。

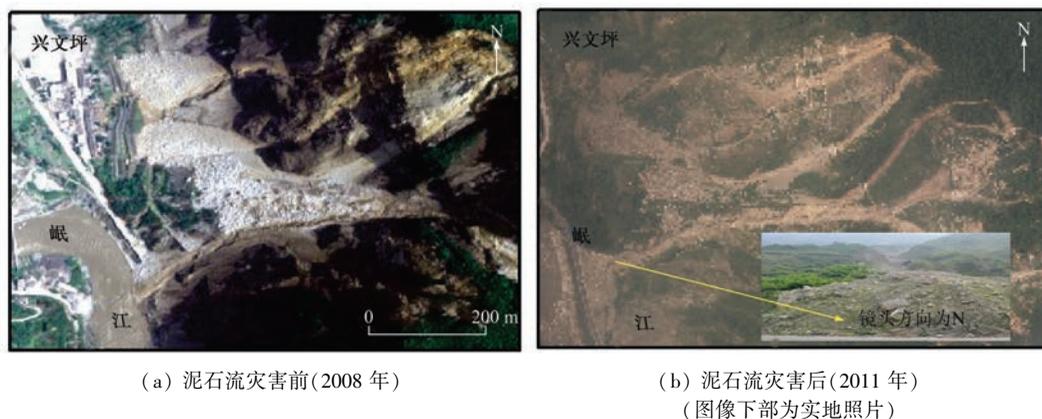
图 4 兴文坪南岷江东支流沟口泥石流灾害前、后遥感影像特征

1) 岷江支流两侧及支流沟谷中由于有大量的碎屑物质,汶川大地震后的这几年已有多条沟谷发生了泥石流,泥石流堆积物已多次阻断道路或部分堵塞岷江(图 4)。

(a) 泥石流灾害前(2008 年)

(b) 泥石流灾害后(2011 年)

(图像下部为实地照片)

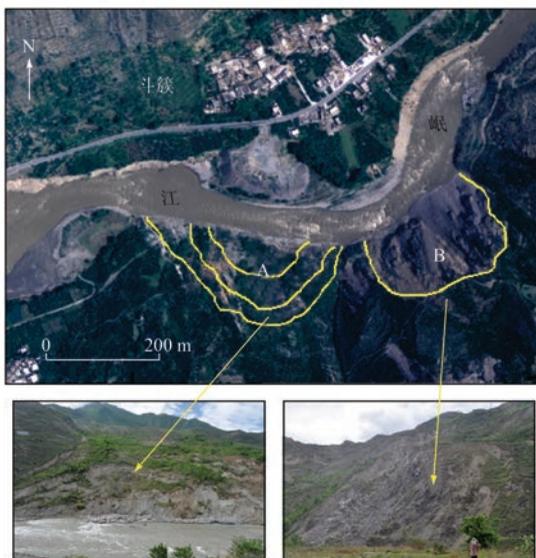
图 6 斗簇村南岷江南岸潜在滑坡明显的活动迹象(A 和 B)  
Fig. 6 Evident active signs(A and B) of potential landslides on the southern slope of the Minjiang River near Doucu

1)斗簇东南岷江南岸潜在滑坡群。在遥感图像中可发现 2 个比较明显的潜在滑坡,均位于斗簇东南岷江南岸(图 6 中的 A 和 B)。

东侧的潜在滑坡在汶川地震时靠江处已部分发生崩滑,滑坡后壁有较明显的活动迹象;西侧的潜在滑坡后壁也十分清晰,活动迹象也很明显,仔细分析可分为Ⅲ级滑动,最外围(即最南的Ⅰ级)后壁最明显,是 21 个潜在滑坡体中最有可能滑动的。

野外考察结果亦证明了该潜在滑坡群的活动性。一旦发生滑坡,将会完全堵塞岷江,对下游西南方向约 1 km 处的美射坝电站构成严重威胁,对该潜在滑坡应重点进行遥感动态监测。

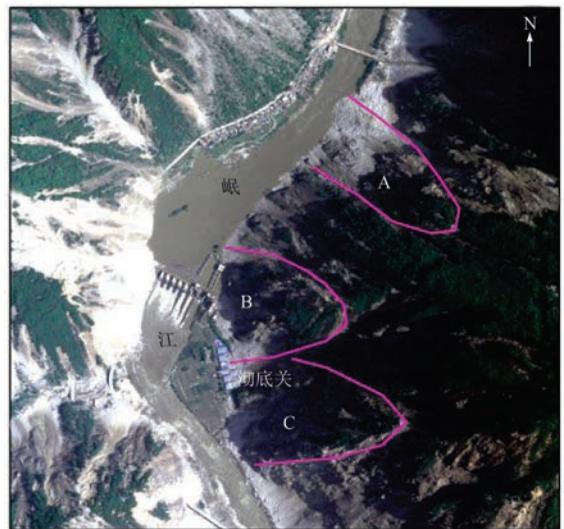
图 7 沱底关附近岷江东岸 2008 年汶川地震诱发的潜在滑坡群(A, B 和 C)

2)沱底关村东侧潜在滑坡群。在遥感图像中至少可以发现该滑坡群有 3 个潜在滑坡体,分别位于沱底关村北、东、南(图 7 中的 A, B, C)。这 3 个潜在滑坡体对沱底关村及岷江上的大坝均构成较大潜在威胁。

不论哪个潜在滑坡体发生滑坡,要么堵塞岷江快速形成堰塞湖,将沱底关村置于湖中,或湖溃决冲毁沱底关村;要么将沱底关村和大坝埋在滑坡体中。因此,应重点监测该潜在滑坡群。野外考察发现,沱底关东南侧和东侧的 2 个潜在滑坡群近期整体下滑的可能性不大,因其上部较陡峭,可能会发生部分崩滑;东北侧的潜在滑坡后壁出现活动迹象,应重点监测。
