基于真实感场景影像的天陇铁路勘察遥感解译与分析

刘亚林

(中铁第一勘察设计院集团有限公司, 西安 710043)

摘要: 天陇铁路作为甘肃省委省政府“巩固东连、向西为主, 深耕南向、促进北拓”发展战略的重要保障工程, 两次翻越秦岭山脉, 由北至南途经黄土梁茆沟壑区、天水—西礼盆地中山区、秦岭中山区等3个特征迥异地貌单元, 地质构造背景复杂, 区域新生代构造活动强烈, 沿线存在大规模滑坡群、全新世活动断裂、岩溶塌陷等环境地质问题, 严重制约了前期线路方案设计, 并影响后期铁路施工运营的安全稳定。该研究充分利用实测航飞遥感数据, 通过真实感场景高精度立体影像及正射影像对全线各类地质问题开展了详细的解译分析, 结合现场调查资料, 对其范围、规模、稳定性以及可能对线路方案产生的影响进行了评价, 研究成果为线路方案设计及外业地质勘察提供了有力的遥感技术支撑。

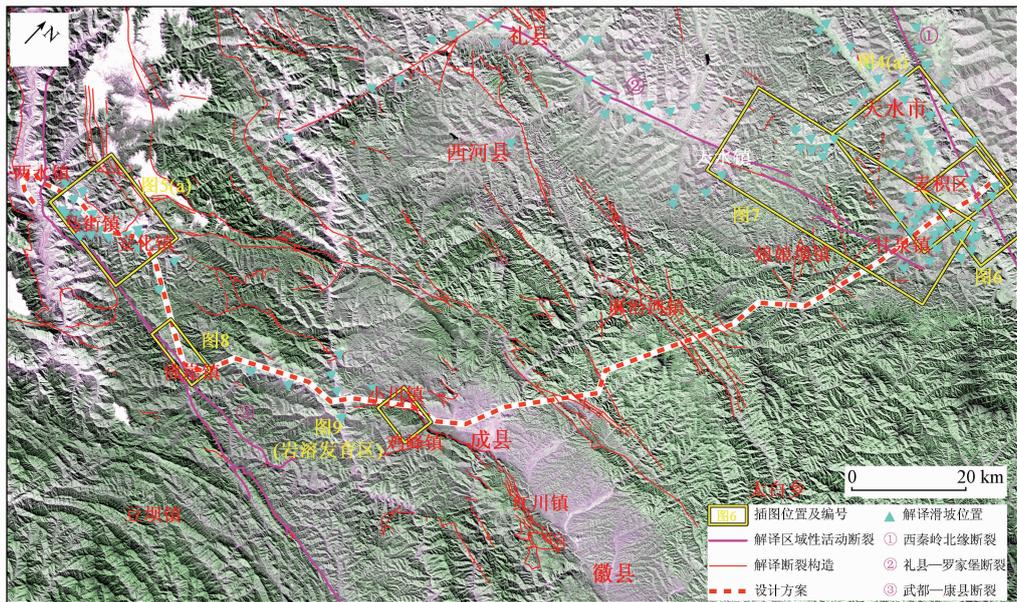
安化盆地滑坡群等新生代黄土滑坡群,西秦岭北缘断裂、礼县—罗家堡断裂、武都—康县断裂等活动断裂,成县鸡峰山岩溶发育区等 3 类关键性地质问题明显控制了线路方案的展线设计、隧道口的选取、站场的摆设(图 1)。

图 1 研究区遥感影像图

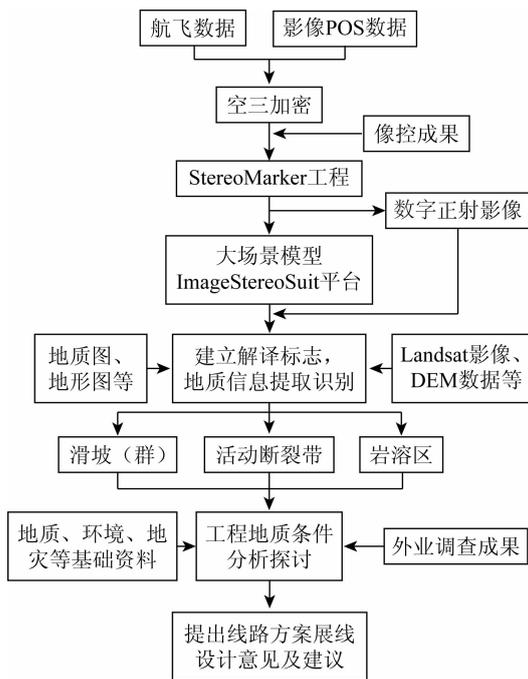
地质遥感解译分析采用了室内解译与外业调查相结合,地质解译与信息提取相结合的综合技术手段,在充分收集和分析前人已有地形地貌、地理环境、地质构造、地质灾害等成果资料的基础上。结合前期现场踏勘成果,在真实感场景模型以及不同尺度遥感影像中建立滑坡、活动断裂、岩溶等要素解译标志,开展全区各类地质信息的提取识别,精确获取区内各滑坡(群)、活动断裂带以及岩溶区的发育位置、规模、强弱程度等信息。并根据线路方案走向及具体展布位置,分析和探讨各地质问题对线路方案可能存在的影响和威胁,提出线路展线和工程布设的意见和建议。具体技术流程见图 2。

图 2 真实感场景地质遥感解译分析技术流程

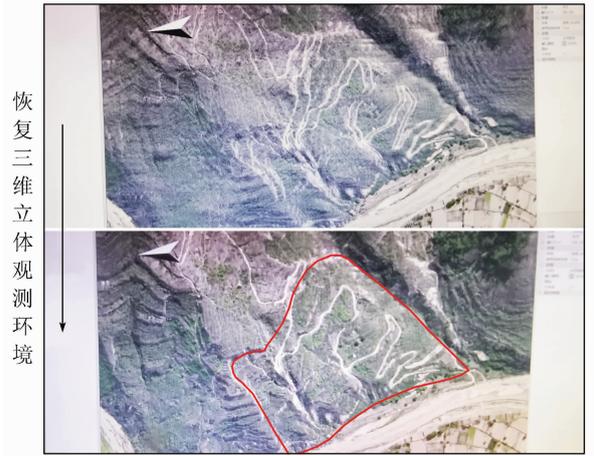
地内地层主要为新生代以来沉积的弱胶结泥岩、黄土等软弱层,在多期次强烈地震活动、强降雨、气候骤变、人为干扰等综合因素的影响下,盆地内表层地层失稳,发生滑坡,具有多期次、群发性、周期性等特点,多为黄土、黄土-基岩顺层滑坡及泥岩切层滑坡^[9]。真实感场景影像模型中,滑坡影像标志典型,与周边正常地表界线截然,整体多呈凹陷状或连续的错落陡坎,多见近似圈椅状、圆弧状后壁,前缘常见鼓丘状隆起,部分近期滑坡体地表可见拉张裂缝或封闭的汇水洼地等标志(图3)。通过解译分析,与线路方案关系密切的滑坡主要位于天水盆地的牛头河、颖川河谷两岸,安化盆地北峪河两岸等区域(图4(a)、图5(a))。

图3 真实感场景三维解译观测环境
Fig.3 3D interpretation of the observation environment in realistic scene

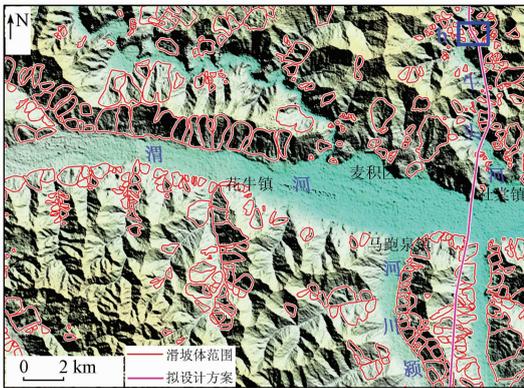
(a) 天水盆地滑坡群

图4 天水盆地滑坡群影像及典型滑坡照片

结合现场调查,可知牛头河、颖川河两岸滑坡以黄土-基岩滑坡为主,基岩主要为早古生代大理岩、片麻岩,新近系砂岩、泥岩等,该区共发育滑坡100余处,以连续发育中大型滑坡为特征,单个滑坡长度200~1200 m,宽度100~1500 m,厚度5~50 m不等,影像中呈典型的锅铲状、簸箕形等凹槽状斑块,

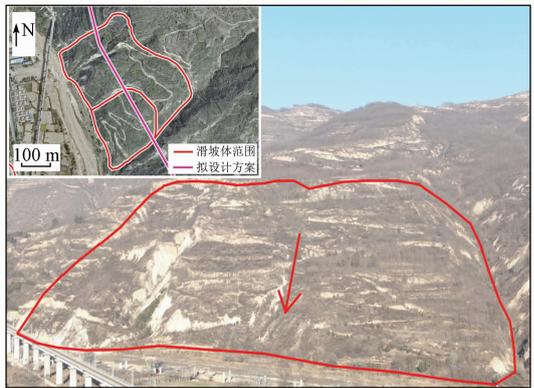
(b) 上倪滑坡照片

滑坡后壁可见清晰陡坎,滑坡体表面可见横向的滑坡台坎、拉张裂缝等影像痕迹。结合现场调查及钻探验证,对两区域进行了详细解译分析,表明牛头河、颖川河两岸滑坡具有以下特点:①连续群发性,滑坡连续分布,以浅表层黄土滑坡为主,基岩滑坡为辅,滑坡厚度多小于20 m,个别可达50 m,滑面多为

黄土与下覆岩基接触面,多以灰褐色深色含水层为界面;②低角度,结合 DEM 高程数据,滑面角度较常规滑坡缓,多在 $10^{\circ} \sim 30^{\circ}$ 之间;③多期次发育,影像显示,滑坡多具 2~3 次滑动痕迹,滑坡前缘多平坦,为早期滑体受风化剥蚀改造所遗留痕迹,滑体上部多鼓起,可见较新鲜错落台坎、裂缝,为最新滑坡地表体现,如牛头河上倪滑坡(图 4(b))。

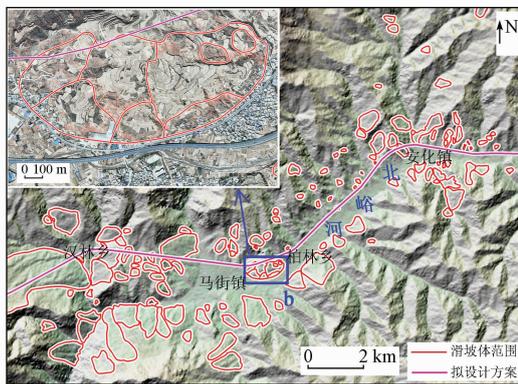
(a) 安化盆地滑坡群

图5 安化盆地滑坡群影像及典型滑坡照片

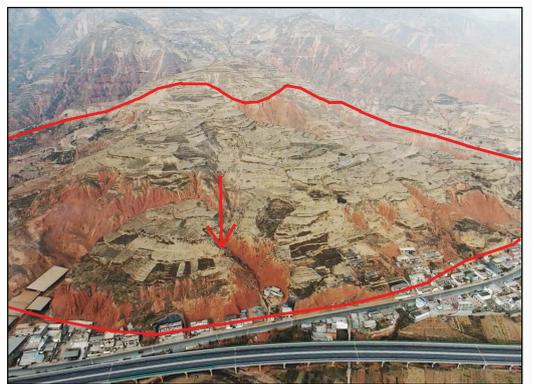
(b) 北峪河右岸官堆滑坡

安化盆地北峪河两岸滑坡以黄土-基岩滑坡为主,基岩主要为新近系红色泥岩、砂岩,该区发育有滑坡 50 余处,规模不一,分布较散乱,具多期次活动特征,以马街镇东北侧宫堆滑坡为典型,该滑坡体宽约 1.4 km,长约 600 m,影像色彩特征典型:整体呈扇形影像斑块,错落台坎影纹清晰,后壁新鲜基岩呈砖红色影像,至少可见 3 次活动迹象,滑坡体内部可圈定 7 处次级滑坡,滑坡体表面发育拉张裂缝,局部存在继续滑动的可能(图 5(b))。

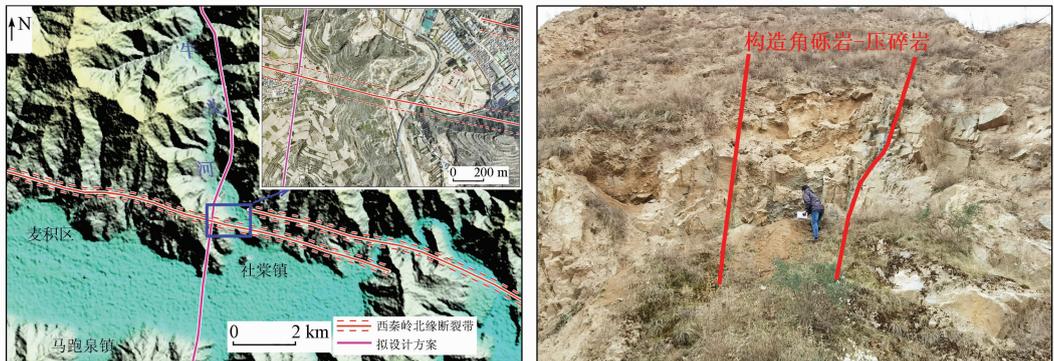
1) 西秦岭北缘断裂。西秦岭北缘断裂作为是青藏高原早期的北东边界,整体呈 NWW 向展布,全长延伸大于 400 km,是由多条次级断裂组成的复合构造带,其新生代构造活动控制了两侧的盆地沉积演化和构造变形。全新世以来,该断裂带主要表现为持续左旋走滑运动特征,历史上断裂带附近曾发生过多次强震破裂活动:公元 734 年、公元 143 年、公元 128 年地震或均与该断裂带有关,以上地震活动也是引起天水盆地大型滑坡群主要诱因。对该断裂带的研究由来已久,但前期该断裂带在天水市区东侧具体延伸位置不明,与天陇铁路线路关系不清。本次研究在分析已有资料的基础上,利用真实感场景影像,结合 DEM 地貌渲染图,识别提取了断裂延伸区可能的地表露头标志:连续的山凹、鞍部、陡坎等地形标志,规律发育的滑坡、溜滩等地表形变标志。解译出断裂带可能在牛头河口社棠镇北部向阳村一带呈 $N70^{\circ}W$ 通过,经过现场核实,断裂位置解译准确,现场为一兼具走滑性质压扭性断层,可见约 3 m 断层压碎岩带,两侧岩性产状变化较大(图 6)。通过分析区域地质资料,推测西秦岭北缘断裂带在该区域处于“半隐伏至半出露状态”,该组通过解译识别的断裂为其地表次级分支,主断裂带或隐伏于底部。

图 6 西秦岭北缘断裂影像及照片

区内可能影响线路方案布设的活动断裂主要有西秦岭北缘断裂、礼县—罗家堡断裂、武都—康县断裂等。通过解译分析,西秦岭北缘断裂在天水市麦积区以东处于“半隐伏至半出露状态”,地表反映不强,建议设计线路方案在该断裂带延伸区以短隧道方式近似垂直通过,在做好抗震措施前提下,断裂带对线路影响较小;结合区域地质资料,推测礼县—罗家堡断裂向东受西秦岭北缘断裂“阻截、牵引”影响,断裂或呈隐伏状且规模逐渐减弱,设计线路方案由甘泉镇向南通行,在推测断裂延伸区,建议以路基+浅埋隧道方式大角度通过,断裂带对线路影响小;线路方案在武都区佛崖乡北侧呈向南凸出的弧形通

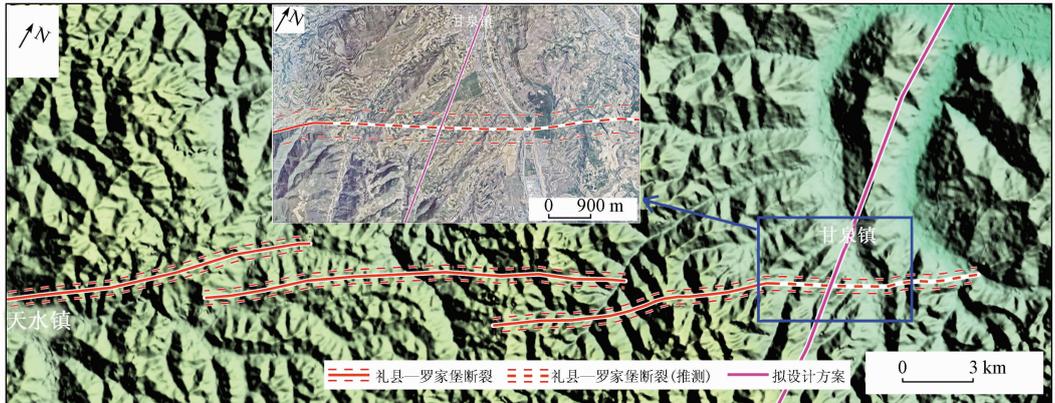
2) 礼县-罗家堡断裂。礼县-罗家堡断裂整体位于陇南市宕昌县、礼县至天水市罗家堡、天水镇一带,沿 NEE 向($70^{\circ} \sim 80^{\circ}$)延伸,倾向以 SSE 为主,为兼具正倾滑分量的左旋走滑断裂^[11]。其在水镇以西遥感影像较为清晰,沿断裂可见陡坎、连续冲沟、山凹以及断头沟、水系同步错位等典型影像特

征,可较精确识别断裂延伸的位置,其中在礼县-罗家堡段沿断裂两侧发育若干大小不等的滑坡体,影像中可以清晰地识别出单体滑坡及滑坡群的范围,表明该区段活动性最强,被认为是 1654 年甘肃礼县 8 级地震发震断裂;天水镇以东,至天水市甘泉镇一带,断裂影像形迹逐渐模糊,仅可大致识别其延伸

位置,在甘泉镇区域受中新世—更新世(N - Q₃)等新生代地层覆盖以及后期滑坡群地表形变影响,无

明显断裂形迹,仅可通过其延伸趋势以及断续的山脊垭口地貌,推测其可能延伸轨迹(图7)。

图7 礼县—罗家堡断裂遥感影像

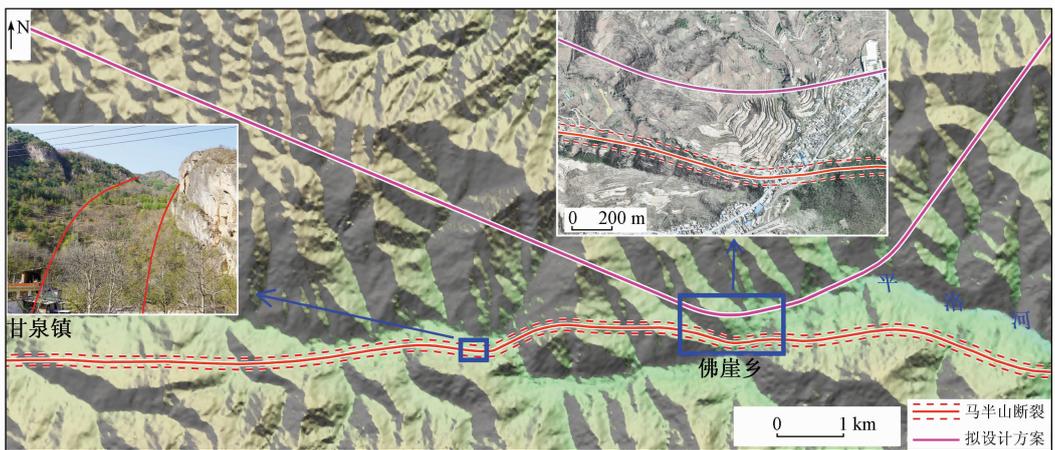
3) 武都—康县断裂。武都—康县断裂在区域上整体呈近 EW 向弧状展布,西起甘肃省陇南市角弓乡马槽湾一带,经佛崖乡、巩家集乡至陕西康县境内,断裂带全长大于 200 km,由西至东可细分为马槽湾—殿沟里断裂、马半山断裂(北支)、大山子断裂(南支)、康县—略阳断裂等次级断裂^[12],对线路方案可能造成影响的区段主要为马半山断裂武都区佛崖乡区段。通过影像识别分析,显示马半山断裂形迹较清晰,呈近东西向舒缓波状延伸,长约 60 km,影像中沿断裂可见连续山体阴影、山凹、冲

沟等标志,通过真实感场景影像三维立体测量,结合现场调查,显示沿该断裂发育多处左旋断错微地貌、断层陡坎等典型断层地貌,断层水平左旋错位 1 ~ 15 m 之间,局部可达 50 m,垂向错位 0.5 ~ 2.5 m 之间,显示其具多期次、不同强度逆冲走滑特征,或代表了不同年代、不同强度的地震破裂事件(图 8)。据袁道阳等对武都—康县断裂活动速率及活动性研究成果,马半山断裂在晚更新世有过活动痕迹,其在全新世以来走滑速率为 1.1 mm/a,相对较小,在该区段表现出弱活动性特征^[13]。

图8 武都—康县断裂(马半山断裂)影像及照片

过,与马半山断裂段近似平行延伸,长度约1 km,距离最近处约300 m,鉴于马半山断裂目前“活动性”不强,对线路工程影响一般,线路方案设计中,需尽量采用短桥或路基工程降低风险,并将方案尽量向北摆动,远离马半山断裂影响区域。

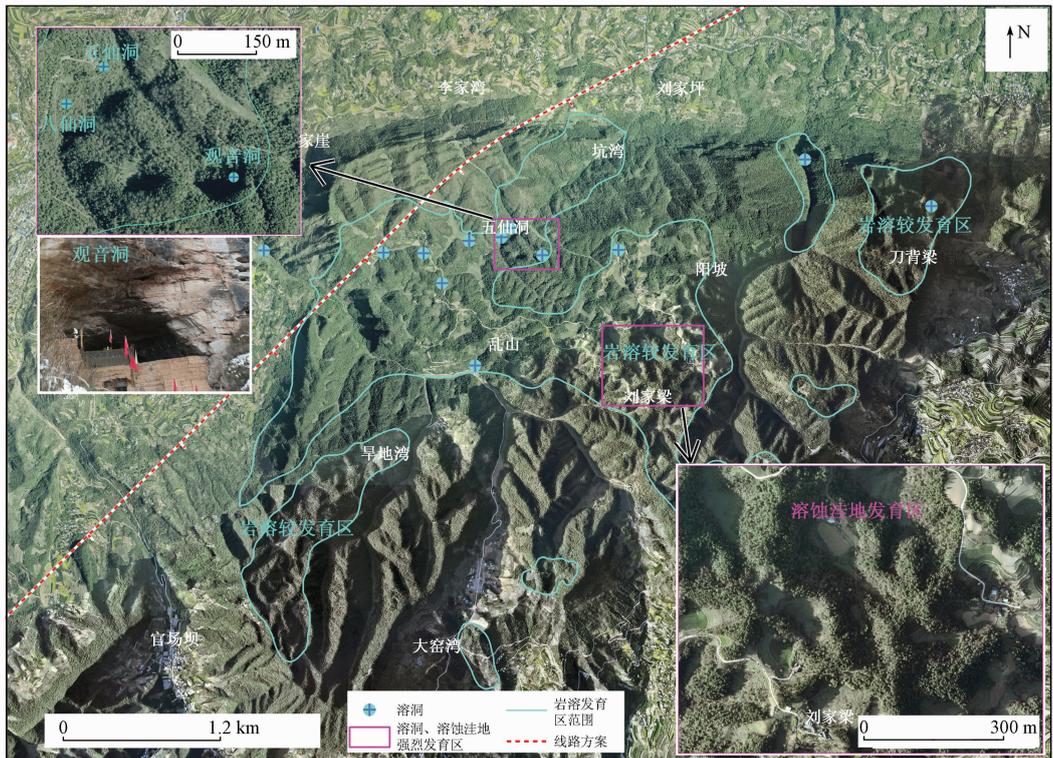
通过解译识别,显示在鸡峰山地区顶部发育有清晰的岩溶漏斗、溶蚀洼地、落水洞、峰丛等典型岩溶地貌标志,与砂岩、砾岩地层区界线清晰,主要分布在五仙洞—乱山—刘家梁、旱地湾以及刀背梁等区域,面积约 7.0 km²。五仙洞—乱山村—刘家梁

一带呈典型溶蚀洼地影像,可见多处圆形、椭圆形洼地影纹,低缓浑圆山包影纹,洼地呈负地形,以碟状或倒锥状影像为主,灰绿与灰白深浅交替斑状影像,整体分布不连续,部分次尖棱连续山脊影纹区岩性

以砂岩、砾岩等为主,溶蚀程度较弱;乱山村北部观音洞、五仙洞、八仙洞区域发育典型落水洞、溶洞影像,可见地形异常下陷、溶蚀洼地径流截然终止、背阳方向阴影发育等典型影像特征(图9)。

图9 鸡峰山岩溶较发育区影像特征

结合地形及影像特征,表明区内落水洞、溶洞主要为地下暗河出口或入口,其中五仙洞东侧为洼地、天坑最低处,其对周边洼地区域内自然降水、岩溶水等起汇集、排泄作用,为暗河入口;观音洞洞口处相对高位,影像中可见向西北侧坑湾一带降低的自然沟谷,为暗河出口。

鸡峰山地区岩溶发育不均匀,强弱不等,以五仙洞至观音洞一带发育程度最强,可见明显溶蚀“天坑、溶洞”影像,乱山村至刘家梁一带次之,溶蚀洼地发育,其他区域相对较弱。参考地形数据、地表水系、断裂构造发育特征,推测区内岩溶水排泄主要包括西北向和东北向2个方向。西北向排泄至小川镇水源地一带,以地下暗河为主,地表径流不明显;东北向沿断层或自然沟谷排泄至刘家坪一带,以地表水系及地下暗河方式为主。参考区内地层岩性展布特征、产状等,区内岩溶强发育区主要位于早白垩世砾岩地层中,其中强溶蚀区砾岩以钙质胶结为主,砾石成分主要为灰岩、白云岩等碳酸盐岩,鉴于鸡峰山地层产状较缓,倾角多小于 15° ,推测早期溶蚀孔洞主要沿层理呈水平方向延伸,后期受垂向构造裂隙影响,部分水平溶蚀坑洞“贯通”、“上下互联”,形成目前地下暗河特征,综合推测该区地下水主要为构造裂隙水与岩溶水,且受地表降雨影响较大,区内岩溶洼地、坑洞对其起到汇集排泄作用。线路方案的设计展线中,需要尽量绕避岩溶强发育区,同时远离岩溶水地下排泄通道,降低隧道工程打破原有地下水排泄系统的风险,建议后期在推测的地下水排泄通道区域开展深部钻孔验证,保障隧道工程的安全稳定。
