# 基于 3S 的安徽省煤矿采空塌陷区现状与治理对策研究

**摘要:** 伴随着煤矿资源的大规模开发利用, 煤矿地质环境问题日趋严重, 现已成为经济社会发展的制约因素。为了查明安徽省煤矿采空塌陷区灾害现状、分析塌陷区变化趋势、总结安徽省采煤塌陷区的治理对策和方法, 主要以 2016—2017 年获取的安徽省国产高分卫星遥感影像数据为信息源, 采用 3S 技术手段开展遥感影像数据处理、解译、分析及野外调查等各项工作。研究得出如下结论: ①安徽省 2017 年矿山采空塌陷区总面积为 396.62 km<sup>2</sup>, 占安徽省国土面积的 0.28%; ②矿山塌陷区面积及数量的增长速度相较往年有所减缓; ③提出了 1 套治理对策及 4 种治理方法。结果表明, 采用 3S 技术对安徽省开展矿山环境遥感监测获得的数据成果质量良好, 能够宏观、高效、准确地提取相关数据信息, 从而大大提高了矿山地质灾害治理的工作效率, 为今后煤矿塌陷区的恢复治理及可持续发展提供技术支持。

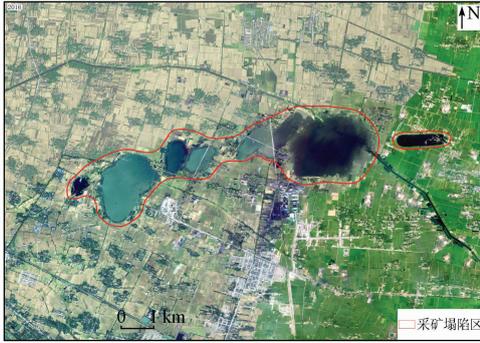
(a) 2016 年煤矿塌陷区遥感监测图

(b) 2017 年煤矿塌陷区遥感监测图

图 2 颍上县安徽国投新集刘庄矿业有限公司煤矿塌陷遥感监测及野外实拍图

图 2 为阜阳市颍上县安徽国投新集刘庄矿业有

限公司附近的塌陷区遥感影像及野外照片。实地野外调查通往采空区的道路坑洼注受损严重,调查时可以看到塌陷积水区浸泡在水中受损的房屋、电

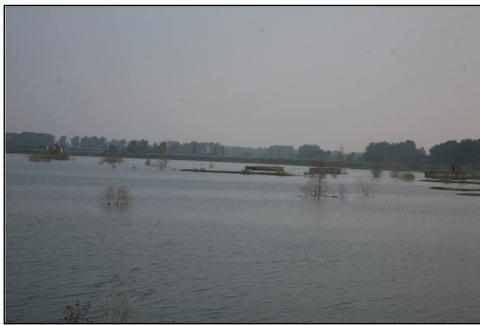
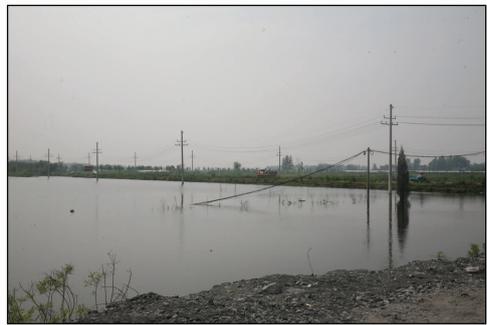
线杆等民用设施,积水较深的区域,当地部门已经设立了警示标志;塌陷区范围较大,周边有多个村庄已经整体迁移。

(c) 2017 年煤矿塌陷区野外实拍图 1

(d) 2017 年煤矿塌陷区野外实拍图 2
