# 青海大通“8·18”山洪灾害特征及风险分析

**摘要:** 2022 年 8 月 18 日凌晨, 青海省西宁市大通回族土族自治县发生山洪灾害, 导致 26 人死亡、5 人失联, 这是典型的小溪小河发生灾害造成多人伤亡事件。降雨叠加是此次山洪灾害的直接原因, 前期连续降雨使土壤含水量达到或接近饱和, 2022 年 8 月 17 日晚超历史记录局地短时强降雨难以通过土壤下渗或被植被截留, 形成山洪灾害。综合分析遥感数据、数字高程模型、现场数据和媒体数据发现, 山洪区具有汇水面大、河谷狭窄、相对高差大、河道较浅、障碍物多等特征, 造成山洪势能大、运动距离长、局地雍水外溢严重, 致使沟道两侧部分房屋、农田、道路等被冲毁。全球变化背景下, 西北干旱区、青藏高原等山洪低风险区降水量显著增加, 局地短时强降雨时有发生, 小溪小河发生山洪甚至特大山洪风险形势日益严峻, 如再次遭遇强降雨灾区存在山洪灾害复发风险。

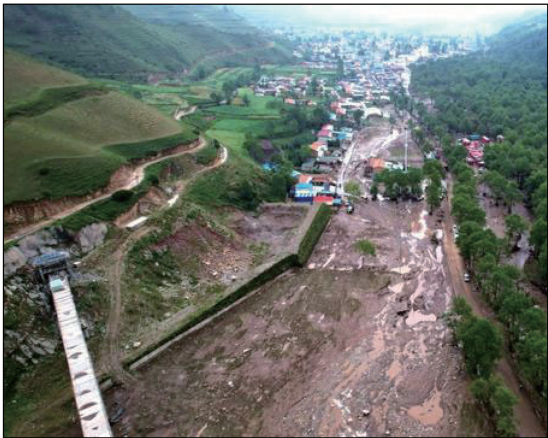
图 3 贺家庄周边灾后航空摄影图

3)河道较浅、障碍物多是山洪灾害破坏性大的根本原因。灾区人多地少,为缓解人地矛盾,河道周围被开发,人们在河道周围修建房屋和道路、种植树木和作物。山洪下泄过程中,推动碎石等杂物一起运动,冲刷损毁房屋、农田和道路等。房屋、树木、石头等阻水物影响山洪下泄,发生雍水、涨水,因河道较浅,洪水快速外溢淹没河道周围房屋、农田和道路,央广网相关报道图见图 3。
