# 西藏澜沧江流域察雅县城滑坡群成因及现状稳定性

Tian Y, Chen L, Huang H, Gao B, Zhang J J. Origin and stability of landslides in Chaya County, Lancang River Basin, Tibet. *Geological Bulletin of China*, 2021, 40(12): 2034–2042

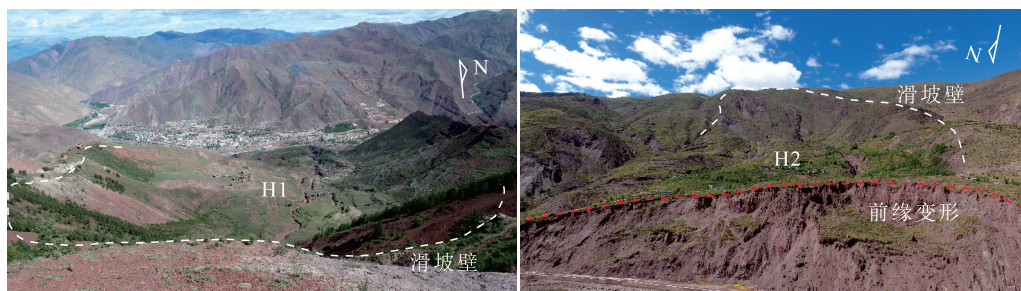
图2 察雅县城滑坡群滑坡后壁特征

Fig. 2 Landslide cliff characteristics of landslides in Chaya county

察雅县城滑坡群各滑坡体积均在  $500 \times 10^4 \text{ m}^3$  以上,多数超过  $1000 \times 10^4 \text{ m}^3$ 。滑坡体表面坡度为  $8^\circ \sim 31^\circ$ ,长数百米至数千米不等,长宽比为  $0.9 \sim 3.7$ 。滑坡滑移距离  $1.0 \sim 2.6 \text{ km}$ ,后缘与前缘高差  $560 \sim 1040 \text{ m}$ 。各滑坡圈椅状地貌特征较清楚,后壁高陡(图2),滑坡后缘顶部均接近于斜坡分水岭。侧壁遭后期侵蚀作用明显,常以冲沟为界,各滑坡滑动方向为 N—NE 向。

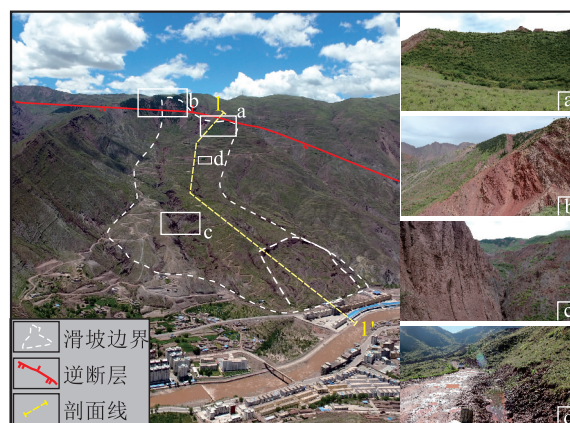
图5 古妥尔滑坡全貌

Fig. 5 Overall view of Gutuoer landslide

a、b—滑坡后壁;c—滑坡体内冲沟;d—潜出水露

滑坡平面形态呈不规则形,具较明显的圈椅状地貌(图5)。滑源区位于斜坡  $3700 \sim 4050 \text{ m}$  高程之间,堆积区前缘堆积至高程  $3170 \text{ m}$  处,相对高差

约  $880 \text{ m}$ 。滑移距离约  $2.2 \text{ km}$ ,堆积区坡度  $10^\circ \sim 18^\circ$ ,主滑方向  $0^\circ$ ,滑动后堆积体方向发生偏转。滑坡堆积体长  $2200 \text{ m}$ ,平均宽约  $500 \text{ m}$ ,平均厚度约  $30 \text{ m}$ ,方量约  $2300 \times 10^4 \text{ m}^3$ ,属特大型滑坡。滑坡后缘陡坎坡度约  $75^\circ$ ,高约  $90 \text{ m}$ ,延伸长约  $1000 \text{ m}$ ,侧壁遭侵蚀改造,现今不完整。
