# 滇藏铁路滇西北段主要地质灾害类型 及发育规律的探讨

**摘 要:** 滇藏铁路滇西北段位于青藏高原东南缘向云贵高原的过渡部位, 地貌复杂、峡谷深切, 新构造运动十分强烈, 地震活动频繁。该区的降雨主要集中在5~10月份, 降雨强度大且集中。复杂的地质环境加之降雨、人类活动等外部因素造成该地区成为崩塌、滑坡和泥石流等地质灾害多发区, 常引起交通中断、毁坏房屋及人员伤亡事故。本文在野外地质调查的基础上, 着重阐述了滇藏铁路滇西北段主要地质灾害类型及发育规律, 对于减少和预防铁路遭受崩塌、滑坡和泥石流等的危害具有重要的理论和实际意义。

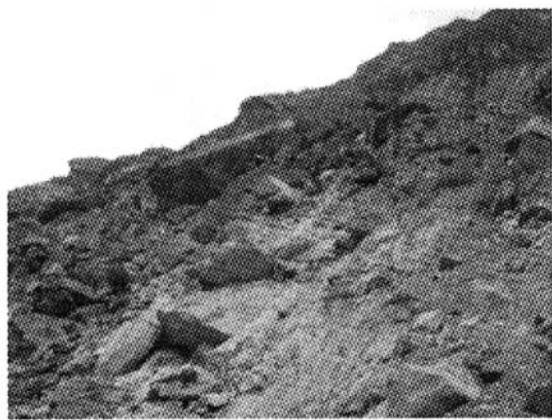
图4 香格里拉县核桃园附近崩塌

崩塌灾害主要发育于金沙江、澜沧江两岸及其支流深切谷地,在玉龙雪山和哈巴雪山等高山顶部陡峭地区也较为常见<sup>[3]</sup>。崩塌主要形成于悬崖、陡坎(坡)部位,特别是公路开挖的高陡边坡,在其下部的平缓地带常形成大量崩塌堆积。在虎跳峡一带的金沙江两岸由岩石崩塌形成的倒石堆和坡积物随处可见。2005年8月,香格里拉虎跳峡镇通往三坝乡的公路上发生多起崩塌堵塞公路事件,以中虎跳核桃园附近(N27°14'14", E100°08'30")的岩石崩塌为例,崩塌体由大小碎石混杂堆积,平面形态呈扇形,碎石岩性主要为片麻岩,大的碎石粒径大于2m,一般以1~1.5m左右为主,崩塌堆积体为以大碎石为骨架夹杂碎屑粉状物质所组成,崩塌后边坡总体坡角约为45°,该崩塌体造成公路中断达一个多月。崩落的岩块常对行人安全造成威胁,沿江边坡陡峻地段常有滚石、坠石造成人畜伤亡事件。

Fig.4 Avalanche near Hetaoyuan in Shangrila County

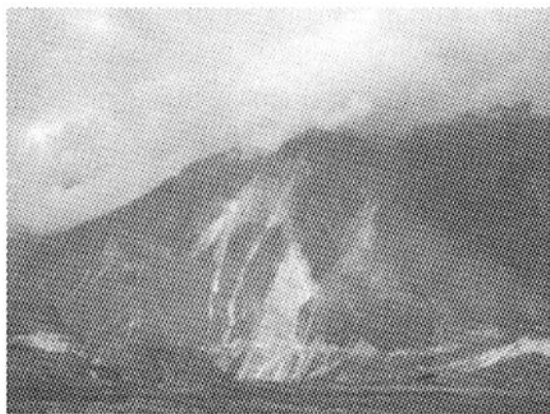
图6 香格里拉县滑石板滑坡(镜像SW)

Fig.6 Huashiban landslide in Shangrila (SW)

**2.2.3 岩质滑坡** 岩质滑坡在本区主要表现为顺层滑坡,当斜坡由层状坚硬岩层夹软弱岩层时,对斜坡的影响很大,特别是当其产状顺坡时,边坡地段常见滑动。1996年10月28日,香格里拉县境内下虎跳峡附近金沙江左岸滑石板处发生滑坡(图6),组成该斜坡体的岩性为 $T_{2h}$ 北衙组厚层白云质灰岩夹薄绢云母层,为顺向坡,岩层产状 $110^\circ\angle 48^\circ$ ,斜坡前缘因修路切坡改造过,在降雨作用下厚层白云质灰岩沿绢云母层发生滑动,形成长约300m、宽150余米,厚约30m的滑体,总方量约 $135\times 10^4\text{m}^3$ 。滑体下部冲入金沙江形成滑坡堆石坝,致使金沙江断流40多分钟。部分滑坡碎屑体冲至金沙江对岸,爬高100多米,并产生超前气浪,折断树木、毁坏庄稼。该边坡目前处于潜在不稳定状态,在内外动力联合作用下极易再次滑动。

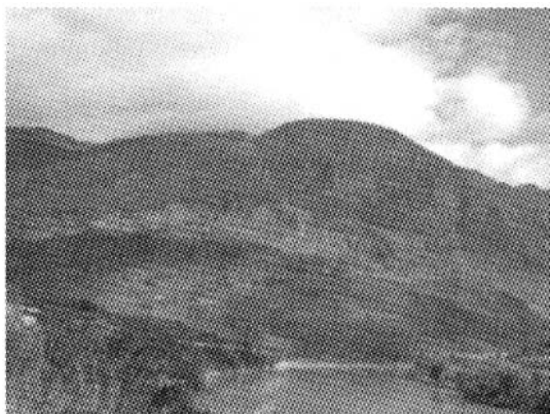
图7 香格里拉县虎跳峡镇冷都  
复杂斜坡体(镜像N)

Fig.7 Complex slopes at Lengdu, Tiger Leap  
Gorge Town, Shangrila (N)

**2.2.4 复杂斜坡体** 滇西北地区复杂的地质演化历史,致使本区存在不少大型的复杂斜坡体,它们通常是在内外动力联合作用下形成的,由断裂带与滑坡交织在一起,因其常具有典型的滑坡地貌而被认为是巨型的滑坡体。例如,在虎跳峡镇硕多岗河河口与金沙江汇合处的左岸即发育一个这种类型的复杂斜坡体(图7),该斜坡体长1.5km、宽0.8km、高差达300m,体积达 $1.5 \sim 2.0 \times 10^8 \text{ m}^3$ ,是在断裂构造和外动力作用下形成的,总体上,前缘为坡积、坡洪积堆积体,由巨厚的碎石与土的混杂堆积物组成,局部可见零星出露的滑带;中部基岩因断裂构造作用而支离破碎,后部陡壁处为崩塌落石堆积。该复杂斜坡体目前处于基本稳定状态,仅局部存在一些不稳定的次级滑坡体。

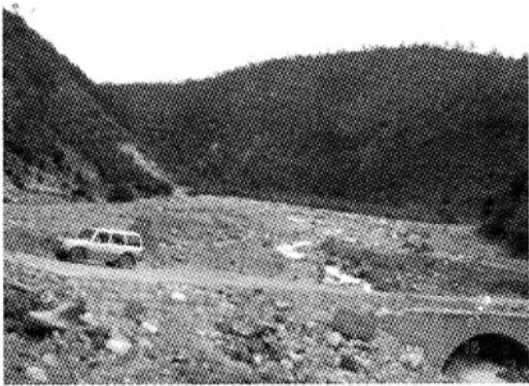
图 8 香格里拉县三坝乡大羊场沟  
谷型泥石流

Fig.8 Dayangchang gorge type debris flow  
in Sanba Town, Shangrila

**2.3.1 沟谷型泥石流** 沟谷型泥石流主要发生于山区的雨季,流域常呈长条形,形成区多为金沙江、澜沧江两岸及其支流上游的沟谷。该类型泥石流的分布受地质构造和新构造运动影响较大,在滇西北急剧抬升区,被密集的近SN向、NW向和NNE向断裂切割(图1),在河流的强烈侵蚀下,地势高差大、坡度陡,沿断裂带软弱构造面发育、岩石破碎,为泥石流的发生提供了条件。典型的泥石流主要有香格里拉县三坝乡虎洛桥泥石流、三坝乡大羊场南3km处泥石流和香格里拉县三中南泥石流等。仅2005年8月间,在香格里拉县东环线旅游公路的虎洛桥、大羊场和吉那落村处发生了3处规模较大的该类泥石流。其中,香格里拉县三坝乡大羊场南3km处的泥石流位于金沙江支流花吉洛河上游( $N27^\circ31'55''$ ,  $E100^\circ02'03''$ ),泥石流流通区和沉积区长约200m,宽150m,泥石流沟口一带走向NNW,在沟口形成扇形地(图8),堆积物粒径最大可达80cm,厚度3~5m,堆积扇高出公路面1~1.5m。该泥石流曾造成公路堵塞、交通中断,对公路安全威胁较大。
