# 陕西省麟游县丈八乡滑坡群的形成机理与堰塞湖危险性评价

**Xin P, Wu S R, Yang W M, Wang T, He S J. The forming mechanism of landslide group and assessment of risk of barrier lake in Zhangba Town, Linyou County, Shaanxi Province, China. *Geological Bulletin of China*, 2009, 28(8):1085-1092**

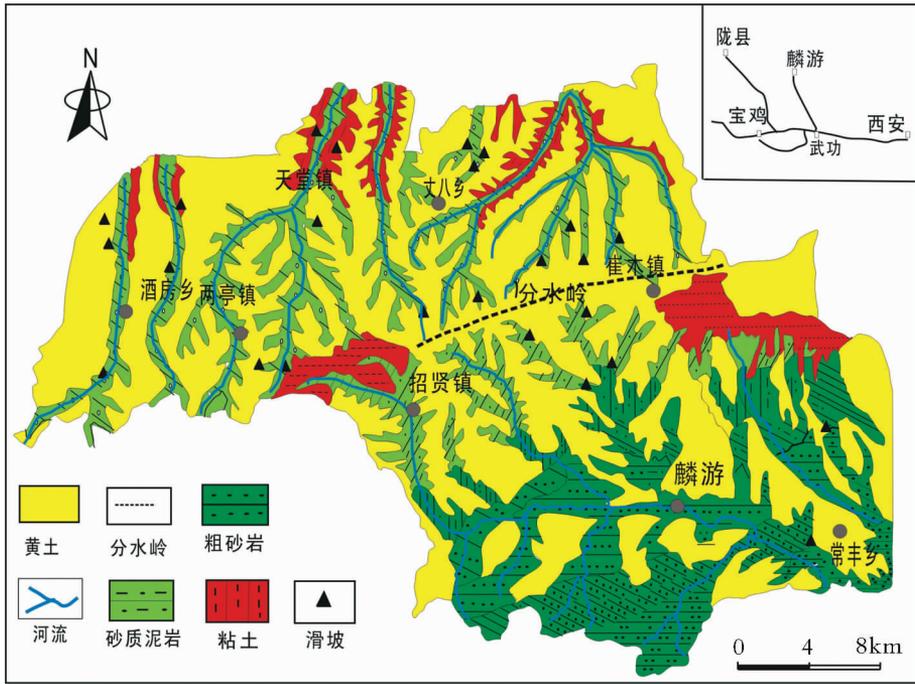
图 1 麟游县工程地质与滑坡灾害分布简图

陕西省宝鸡市麟游县位于陕西关中平原西端, 地处渭北黄土高原与六盘山系陇山山脉交汇地段, 属于低山丘陵和黄土高原丘陵沟壑区。总体地势西北高东南低, 高程在 730~1664 m 之间, 平均高程 1271 m, 中部页岭呈东西方向隆起, 构成泾河与渭河流域的分水岭, 渭河支流呈树枝状, 向东南方向汇聚, 泾河支流向东北方向汇聚(图 1)。区域气候属于温带半湿润季风气候, 多年平均降雨量 641.6 mm, 降雨集中在 7—9 月, 占全年降雨量的 81.1%~97.0%。降雨多为暴雨和连阴雨, 受到雨水入渗的影响, 这 3 个月也是地质灾害发生的高峰期。

从重点滑坡灾害空间分布图(图 1)中可以看到, 麟游县地质灾害发育受到地层、岩性和地形地貌的控制。分布主要集中在三大区域: ①麟游县城以南的基岩山区, 包括东南部的常丰乡, 地层岩性上表现为粗砂岩, 地形上表现为丘陵和台塬地貌, 上层覆盖黄土少, 多在沟谷发育小型岩质滑坡。②分水岭两侧地区高差相对较大, 下伏为砂质泥岩, 多发育黄土顺层滑坡, 规模多数为中型。③酒房乡、天堂镇和丈八乡一带属于黄土梁峁地区, 黄土覆盖较厚, 滑坡灾害的发生同样受到沟谷切割的影响, 滑坡规模较大, 崩塌灾害严重。其中丈八乡重大滑坡比较集中。

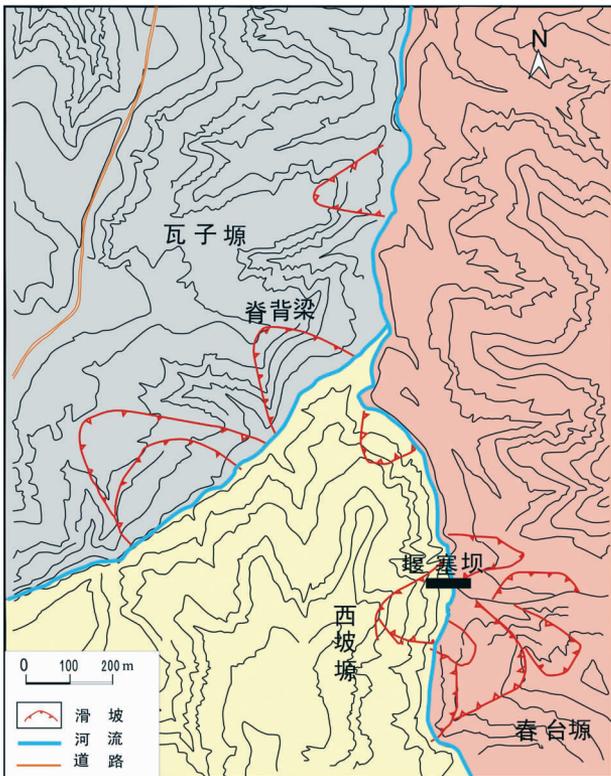
图 2 丈八乡滑坡群分布简图

丈八乡滑坡群<sup>[12-13]</sup>处在 3 个大的台塬地貌的交汇处: 即北边的瓦子塬、南边的西坡塬和东边的春台塬。研究区发育滑坡 15 个, 地裂缝 1 条, 泥石流冲沟 1 条。灾害点分布在沟谷两侧, 滑坡灾害群集中处的面积有  $9.6 \text{km}^2$ , 其中最大的滑坡体积有  $2000 \times 10^4 \text{m}^3$ , 最小的滑坡有  $5 \times 10^4 \text{m}^3$  左右。

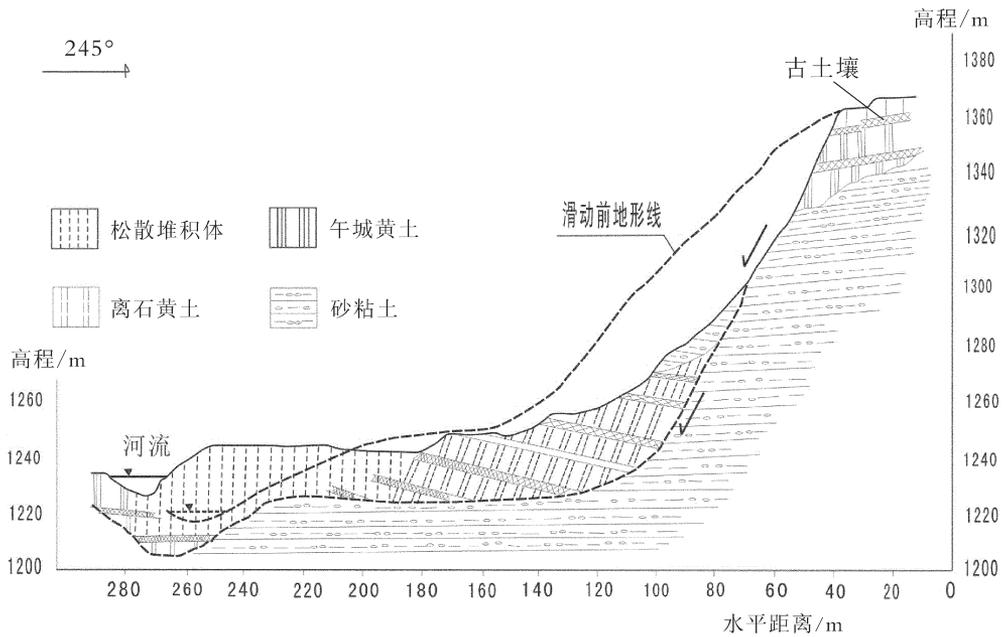
图3 西坡滑坡工程地质剖面

滑坡体由第四纪中更新世黄土组成。滑坡后缘陡坎及侧壁陡坎明显,后缘陡坎高 100m,北部侧壁陡坎高 10~15m,南部侧壁陡坎高 70~130 m(图 3)。该滑坡对面斜坡为一古滑坡——南坡滑坡,南坡滑坡后缘陡坎、侧壁陡坎不明显,与西坡滑坡形成对冲式滑坡。

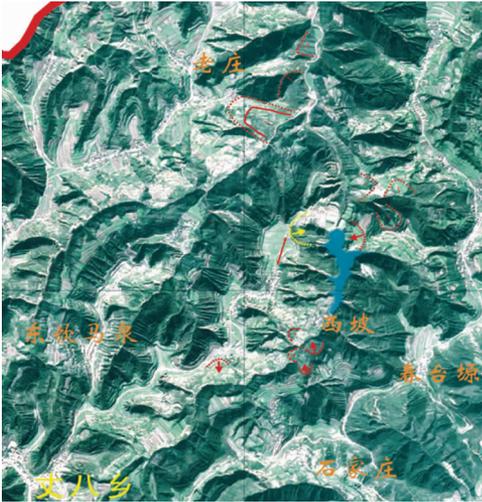
图 4 西坡滑坡堰塞湖遥感图

西坡滑坡发生之后形成堰塞湖, 是本次灾害调查中遇到的比较特殊的地方。岩石滑坡发生之后堵江形成堰塞湖(图 4、图 5)。据调查, 该滑坡堰塞湖库水面积有  $2.65 \text{ km}^2$ 。库容有  $1000 \times 10^4 \text{ m}^3$  左右, 库区最深的水位达 40 m。

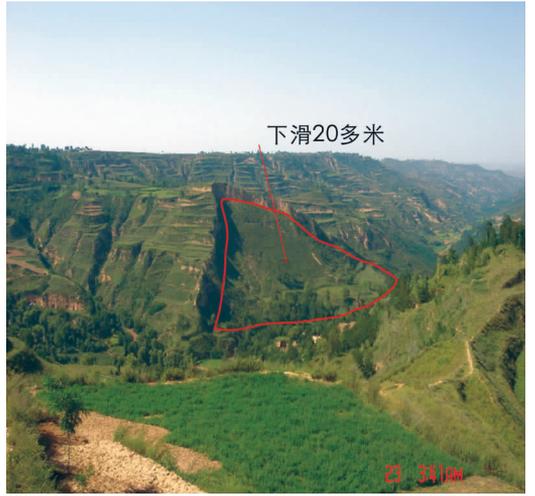
图 6 瘠背梁滑坡

瘠脊梁滑坡滑坡体平面呈三角形, 侧壁陡坎清晰, 滑坡长约 270 m, 宽 300 m, 高约 50 m。滑坡堆积体的方量约  $400 \times 10^4 \text{ m}^3$ , 后壁侧壁直立, 垂直节理发育, 滑坡体整体呈松散状, 后壁陡坎高约 30 m, 滑坡体整体呈圈椅状(图 6、图 7)。

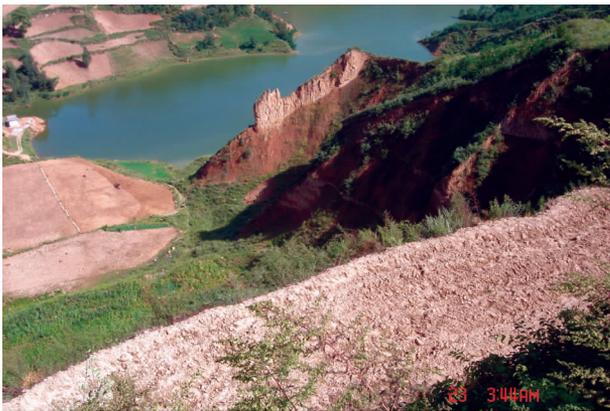
图 5 西坡滑坡堰塞湖

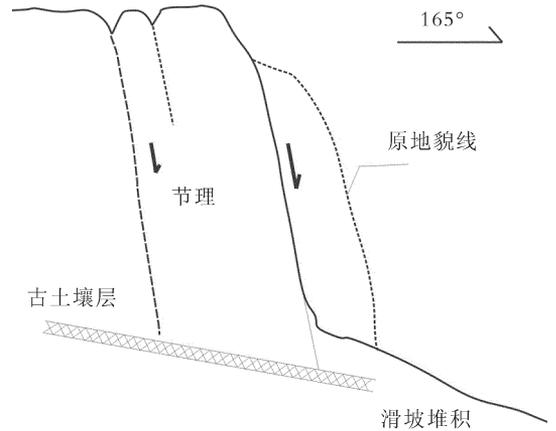
图 7 瘠背梁滑坡剖面示意图

滑坡体由中更新统黄土组成, 黄土具有特殊的层状结构。黄土、古土壤与钙盘相互夹层。其中钙盘具有较高的强度, 不容易被剪断, 使边坡坡度较高, 后缘近陡直状且拉张裂隙发育, 整体滑动性质具有

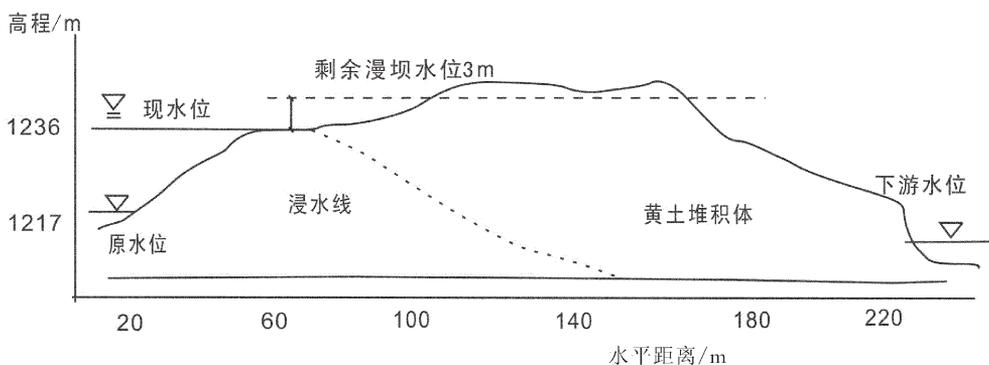
图 8 滑坡坝剖面示意图

西坡滑坡体淤积河道之后,平均水位虽然上升近 20 m,但坝体基本处于稳定状态。20 世纪 90 年代曾出现漫坝溢水现象,当地村民及时在坝顶开挖出泄水道,使得堰塞湖的水位保持在一定的高度。其中滑坡坝的物质来自组成滑坡体的黄土。经过滑坡之后,虽然黄土层状沉积结构改变为松散状,胶结状态不良,总体渗透性变大,但滑坡坝体仍具有隔水作用,且西坡滑坡坝坝体宽阔,达到 200 m 左右,起到了彻底隔水的作用,增加了坝体的强度(图 8)。

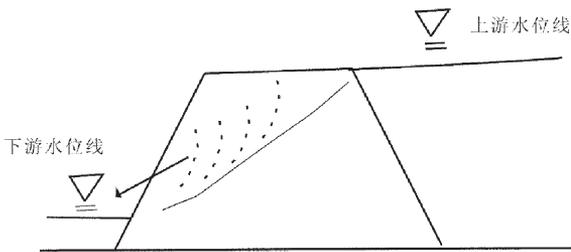
图 9 溢流溃坝模式

人工土石坝修建时那样经过系统的压密(在坝体中设有防渗心墙)。从已溃决的土石坝破坏的方式看,有坝顶溢流、潜蚀与管涌、坝坡失稳 3 种可能的破坏模式<sup>[8-11]</sup>。在没有溢洪道和其他泄洪设施的情况下,水位升高后,漫坝的洪水冲蚀坝顶和下游坝坡,使坝体变薄、变低,最后因坝顶溢流而溃决(图 9)。此外,坝体中渗流形成渗透力和动水压力。在空洞末端集中的渗透水流就具有较大的浸蚀力,空洞会不断沿最大水力梯度线溯源发展,最终形成一条水流集中的管道,管道中涌出的水携带出大量的土颗粒,从而形成管涌溃坝(图 10)。一般滑坡坝坝体较宽,坝体失稳的可能性较小。

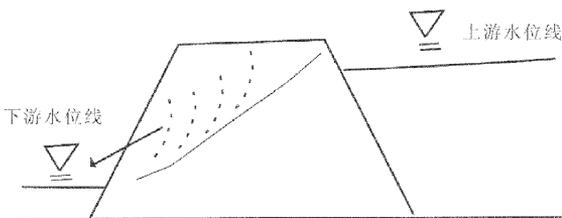
图 10 潜蚀溃坝模式
