川西鲜水河断裂带地质灾害发育特征 与典型滑坡形成机理

郭长宝^{1,2}, 杜宇本³, 张永双^{1,2}, 张广泽³, 姚鑫^{1,2}, 王珂¹, 刘健^{1,2}
GUO Changbao^{1,2}, DU Yuben³, ZHANG Yongshuang^{1,2}, ZHANG Guangze³,
YAO Xin^{1,2}, WANG Ke¹, LIU Jian^{1,2}

Guo C B, Du Y B, Zhang Y S, Zhang G Z, Yao X, Wang K, Liu J. Geohazard effects of the Xianshuihe fault and characteristics of typical landslides in western Sichuan. *Geological Bulletin of China*, 2015, 34(1):121-134

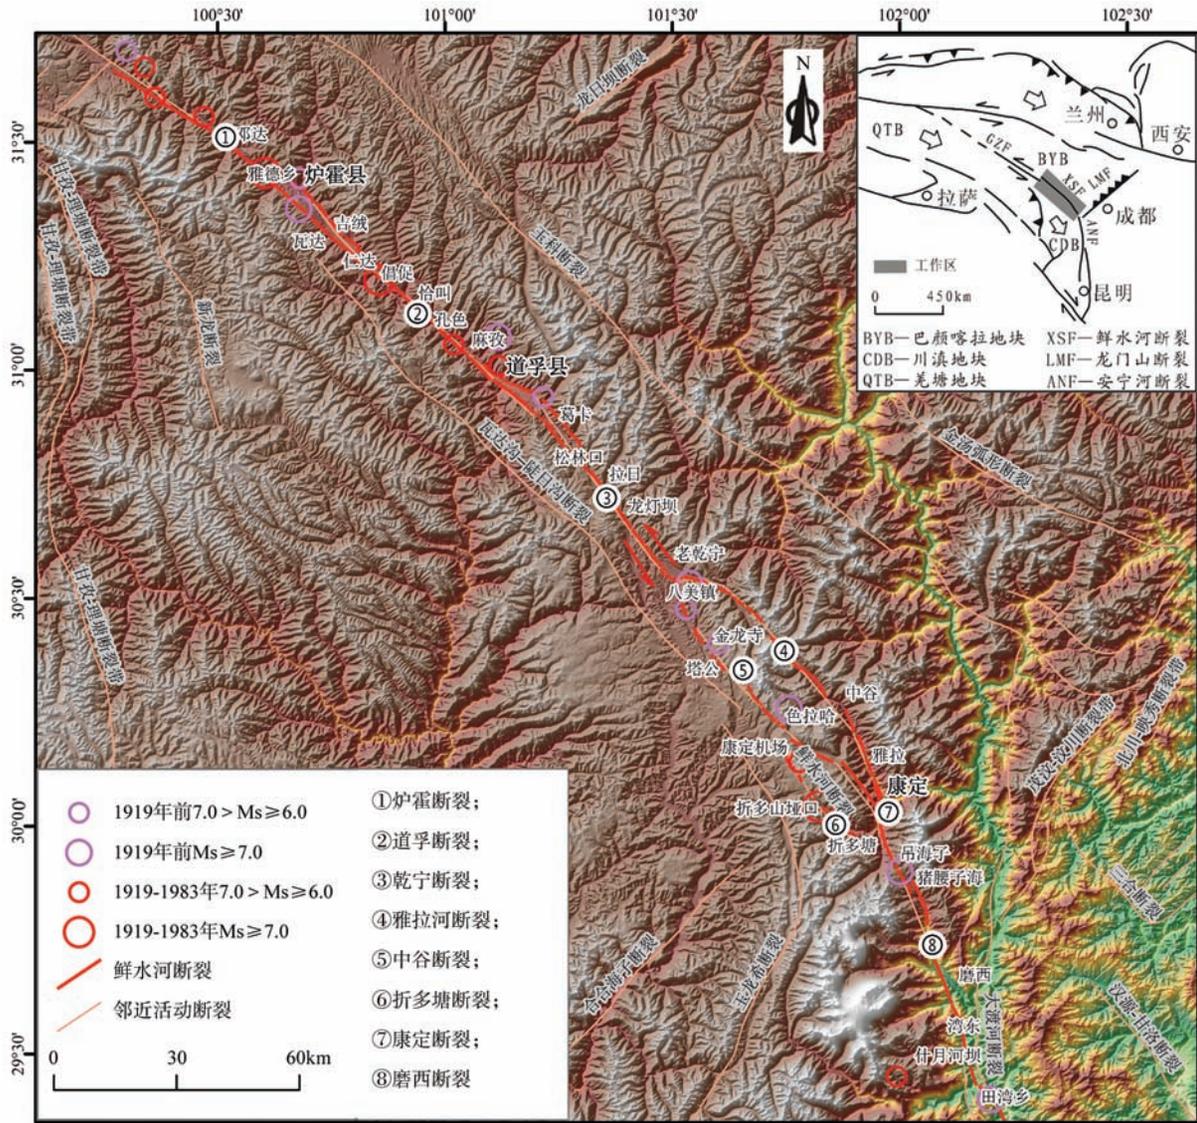
图 1 川西鲜水河断裂带空间展布特征

Fig. 1 Spatial distribution characteristics of Xianshuihe fault

BYB—巴颜喀拉地块;CDB—川滇地块;QTB—羌塘地块;
XSF—鲜水河断裂;LMF—龙门山断裂;ANF—安宁河断裂

通常所说的鲜水河断裂带北起甘孜东谷附近,向南经过炉霍、道孚、康定一线,至石棉县安顺场一带逐渐减弱消失(图1),全长约350km,总体走向320~330°,呈略向北东凸出的弧形^[13-16],在区域上与甘孜—玉树断裂共同构成川滇地块的北边界和巴颜喀拉地块的西南边界^[17]。已有研究表明,鲜水河断裂带是古生代形成发展起来的,至第四纪经历了复杂的构造演化^[18-19],是中国西南山区现今活动强烈的大型左旋走滑断裂带,具有规模大、活动强、地震频度高等特点。该断裂带分段活动性强,总体上由炉霍、道孚、乾宁、雅拉河、中谷、康定、折多塘、磨西等分支断裂组成(图1),全新世以来以左旋走滑为主,兼具一定的逆冲运动,以乾宁惠远寺一带为界,鲜水河断裂带北西段和南东段的活动速率有所差异,北西段活动速率为10~20mm/a,南东段小于10mm/a,一般为5mm/a左右^[20]。自1725年有地震记载以来,沿鲜水河断裂带共发生 $M_s \geq 7.0$ 的地震8次, $M_s 6.0 \sim 6.9$ 的地震14次,约占整个川西地区地震总数的1/2^[20],如1967年炉霍朱倭 $M_s 6.8$ 地震、1973年炉霍 $M_s 7.6$ 地震等。

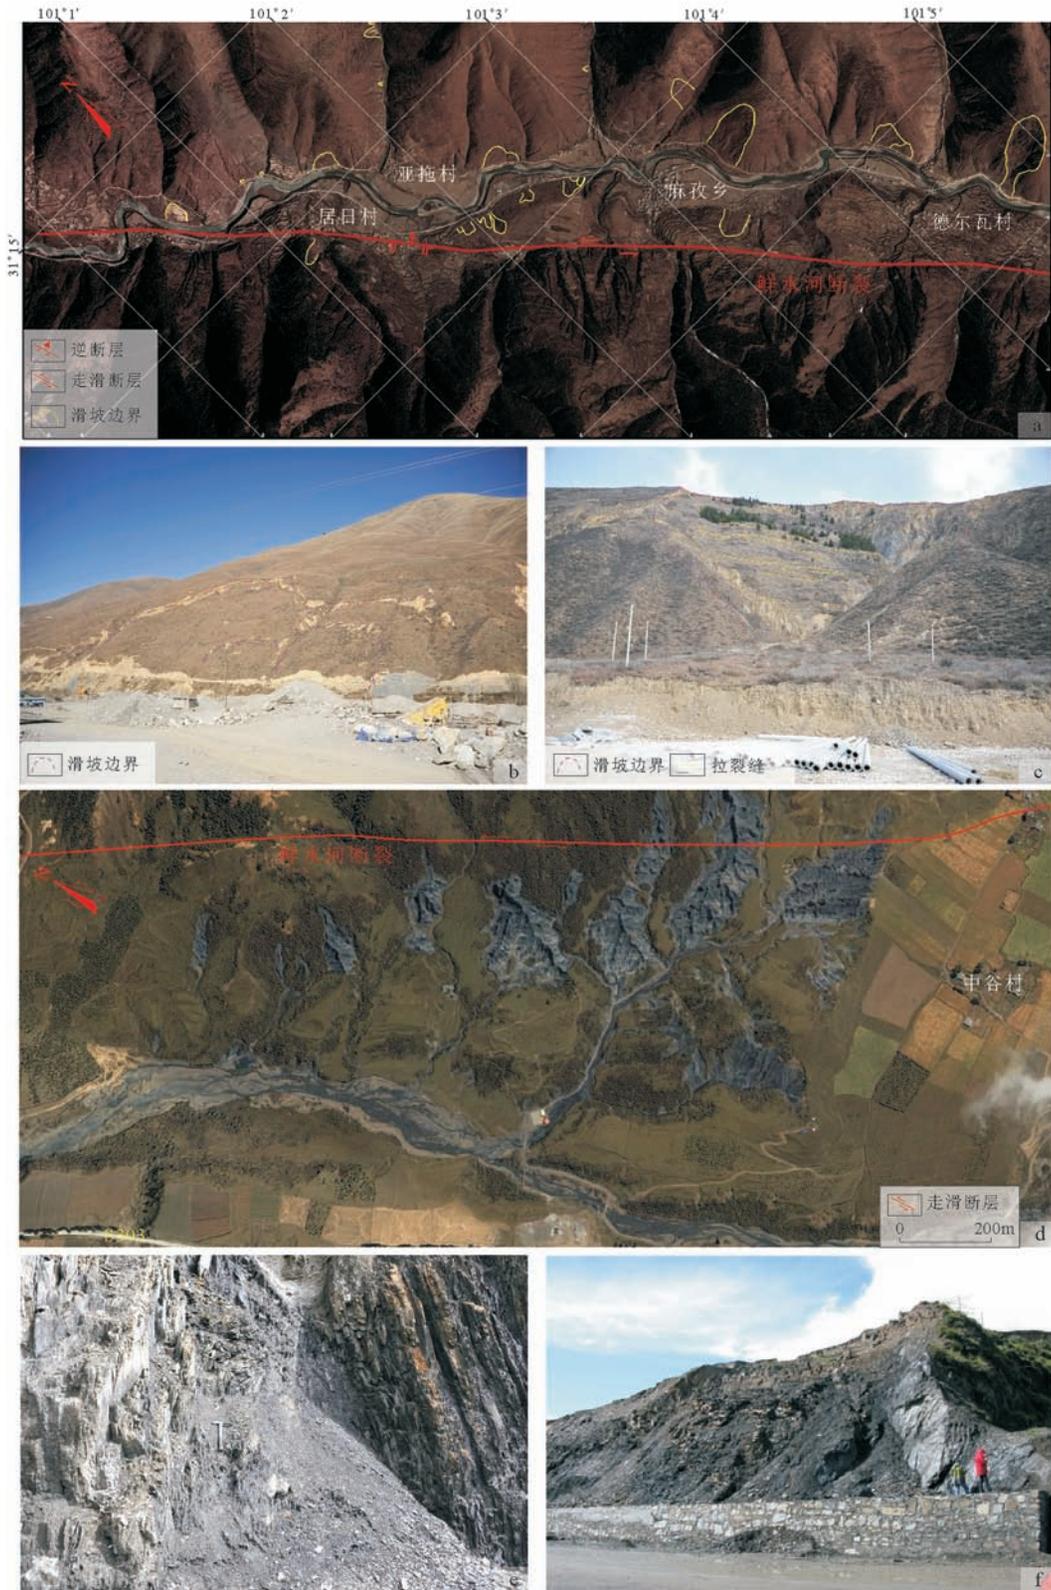
图版 I Plate I

a.居日村滑坡与活动断裂关系位置;b.亚拖村东南线性展布的滑坡群;c.麻孜乡东倒葫芦状滑坡;d.省道S303中谷村一带构造土石林、滑坡及泥石流灾害链;e.八美土石林中岩体破碎特征;f.S303省道三十六道班滑坡

断裂走向和河流的流向(图版 I-a);在断裂带中,组成斜坡的岩土体结构松散、岩土力学性质差,常呈群状多次发生滑动(图版 I-b),部分滑坡呈倒葫芦状(图版 I-c),坡体内拉裂缝极为发育,稳定性差。

态,沿断裂带产生几十米至近千米宽的破碎带(图版 I-d)。挤压破碎带中常见砂板岩呈陡立状态(图版 I-e),破碎的岩块呈棱角状,部分尚能保持原岩的产状,部分层理已分辨不清,甚至成为糜棱岩化的粉末状,经淋滤呈石林状,常称“土石林”,主要由角砾岩和断层泥组成,原岩主要为中—上三叠统如年各组(T_3r^2)变质砂岩夹板岩。野外调查表

野外调查表明,土石林在构造破碎和风化后,岩土力学性质进一步弱化,滑坡、泥石流等地质灾害强烈发育,并形成滑坡—泥石流地质灾害链(图版 I-d,f)。土石林的基本物理力学指标测试结果表明,在天然状态下土石林的含水量较低,一般为8%~11.3%,孔隙比较大,为0.43~0.46,在天然状态下抗剪强度值较高,粘聚力 c 值为39.2~53.5kPa,在饱和状态下,其抗剪强度急剧降低, c 值仅为7.4~9.3kPa(表1),仅为饱水前的 $1/5\sim 1/6$,饱水后力学性质的急剧弱化导致土石林坡体中的滑坡、泥石流等地质灾害强烈发育。

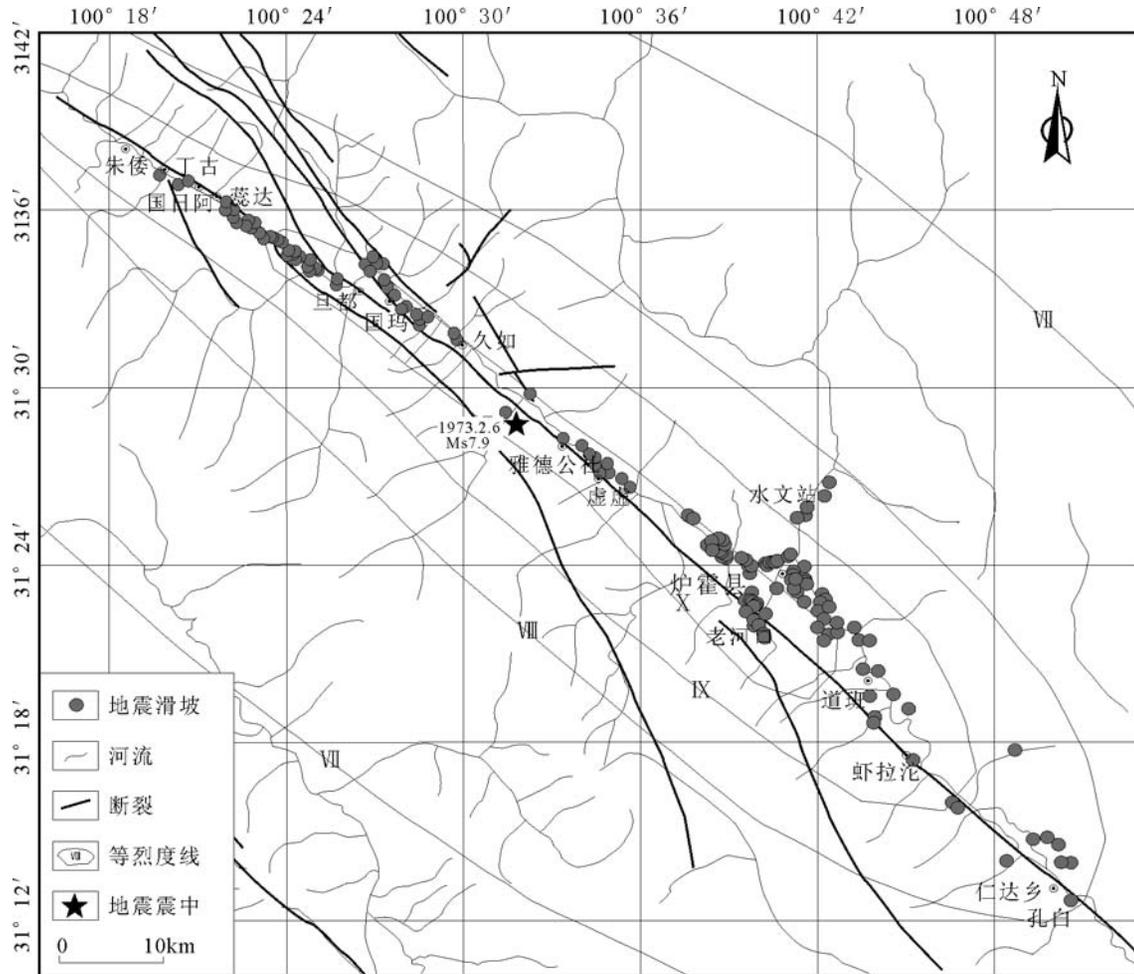
图3 1973年四川炉霍Ms7.9地震地质灾害分布图(据参考文献[27]修改)

Fig. 3 Seismic geohazard distribution of Luhuo Ms7.9 earthquake, 1973

由地震引起的崩塌、滑坡和泥石流灾害有时远远超过地震直接造成的灾害,在鲜水河断裂带内不乏实例。如1786年康定 $M_s7.5$ 地震、1973年炉霍 $M_s7.9$ 地震都曾诱发大量地震滑坡。由于鲜水河断裂近直立的断面和走滑运动方式的特点,炉霍 $M_s7.9$ 地震同震地质灾害沿断裂线性分布的特征十分突出^[22],大多数地质灾害集中分布于仁达—朱倭之间长70km,两侧各2km的范围内,断裂两侧滑坡的数量和规模无明显区别,分布范围与地表破裂带高度重合(图3)。

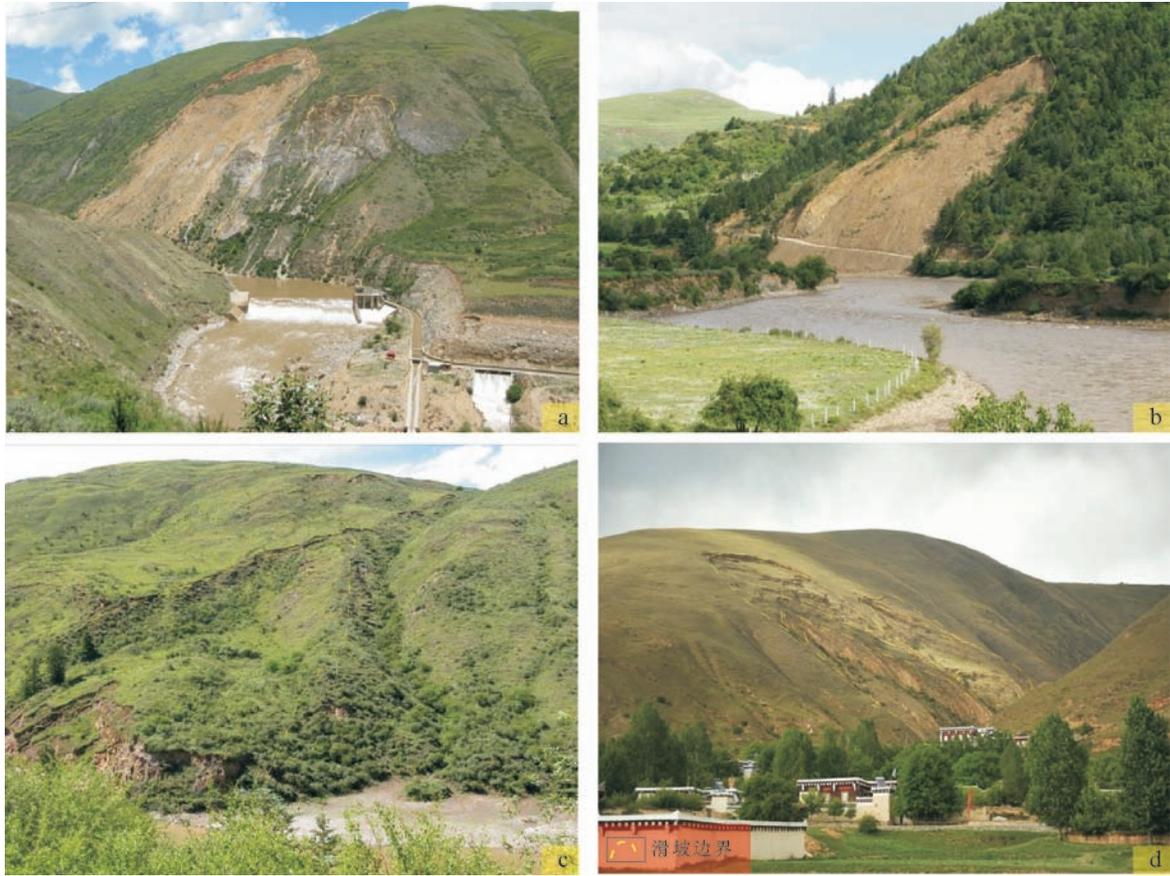
图4 鲜水河断裂带典型古地震滑坡发育特征

Fig. 4 Development characteristics of typical landslides induced by ancient earthquakes along Xianshuihe fault

a—道孚县足湾村滑坡; b—四十七道班滑坡; c—四十八道班滑坡; d—炉霍县克木村滚水坝滑坡

水河断裂带仍残留有历史地震形成的大量滑坡,具有以下特征:①滑坡形态特征明显,以基岩滑坡为主,平面以舌形、半圆形为主,滑坡边缘拉裂缝及陡坎清晰,如炉霍县克木村滚水坝滑坡(图4-a);②滑坡发育区地形高陡,滑坡顶趾高差一般在200m左右,滑前坡度一般在 30° 以上,滑后滑体坡度一般也超过 25° (图4-b);③地震滑坡规模较大,一般达到中型以上,部分为大型—特大型;在强震作用下,部分滑坡滑动距离大、滑体堆积在坡脚,目前稳定性较好,如摩岗岭滑坡、四十八道班滑坡等(图4-c);④地震作用下形成了大量“裂而未滑”的滑坡,该类滑体重拉裂缝极为发育,现今稳定性差,如道孚县东南足湾村滑坡(图4-d),在强降雨或再次地震作用下,极易发生整体滑动。

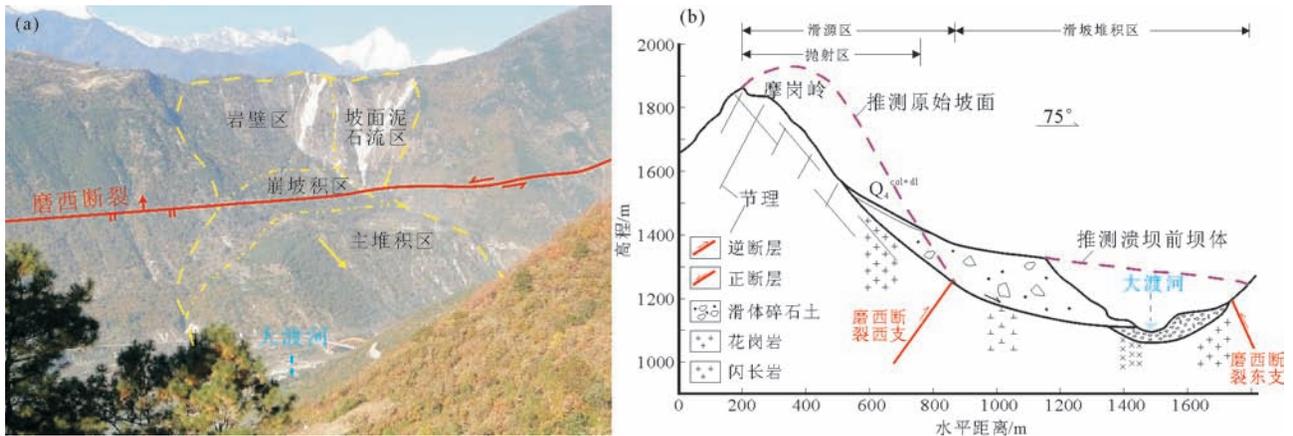
图5 四川泸定县德威乡摩岗岭滑坡全貌(a)和地质剖面(b)

(a、b分别据参考文献[29]、[25]修改)

Fig. 5 Full view of Mogangling landslide in Dewei Township, Luding County

摩岗岭滑坡位于四川泸定南35km的德威乡,大渡河右岸,滑坡地处活动强烈的Y字型构造中心,鲜水河断裂带的分支断裂磨西断裂从滑体中部穿过(图5-a,b),该滑坡由1786年6月1日四川省康定南发生的 $M_s7.5$ 地震诱发,发生滑动的岩体为元古界钾长花岗岩,被多组构造切割,岩体较为破碎。滑体长约1200m,宽1600m,最大厚度约250m,体积约 $1.8\times 10^8\text{m}^3$ ^[23,25,29]。滑坡发生后,滑体堵塞大渡河,坝高约167m,断流10日后河道溃决,洪水位到乐山仍高达十几米。由于溃坝及后期大渡河流的改造,局部残留的滑体体积约 $5700\times 10^4\text{m}^3$,在左岸保留较多。目前该滑坡总体稳定性较好^[24-25],对上下游水电工程、公路威胁较小。

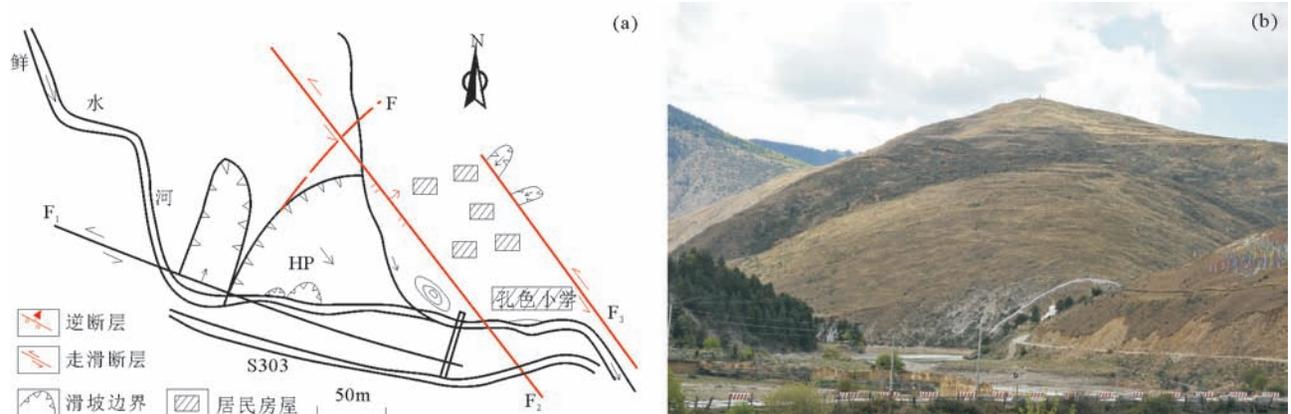
图6 四川道孚县孔色乡巨型古滑坡发育特征

Fig. 6 Characteristics of Kongse giant ancient landslide in Daofu County

a—孔色乡古滑坡与鲜水河断裂关系平面图;b—孔色乡巨型古滑坡全貌

在道孚县孔色乡东北侧(图6),发育一巨型复杂斜坡体(古滑坡),体积为 $2\times 10^8\sim 2.5\times 10^8\text{m}^3$,受鲜

水河断裂及其分支断裂影响,坡体南侧局部滑动,滑体物质堵塞鲜水河。推测该古滑坡为古地震作用下诱发的,目前整体处于稳定状态,但在鲜水河断裂蠕滑作用下,坡体内应力场复杂,局部易发生失稳滑动,但滑动方量较小,危害程度低。

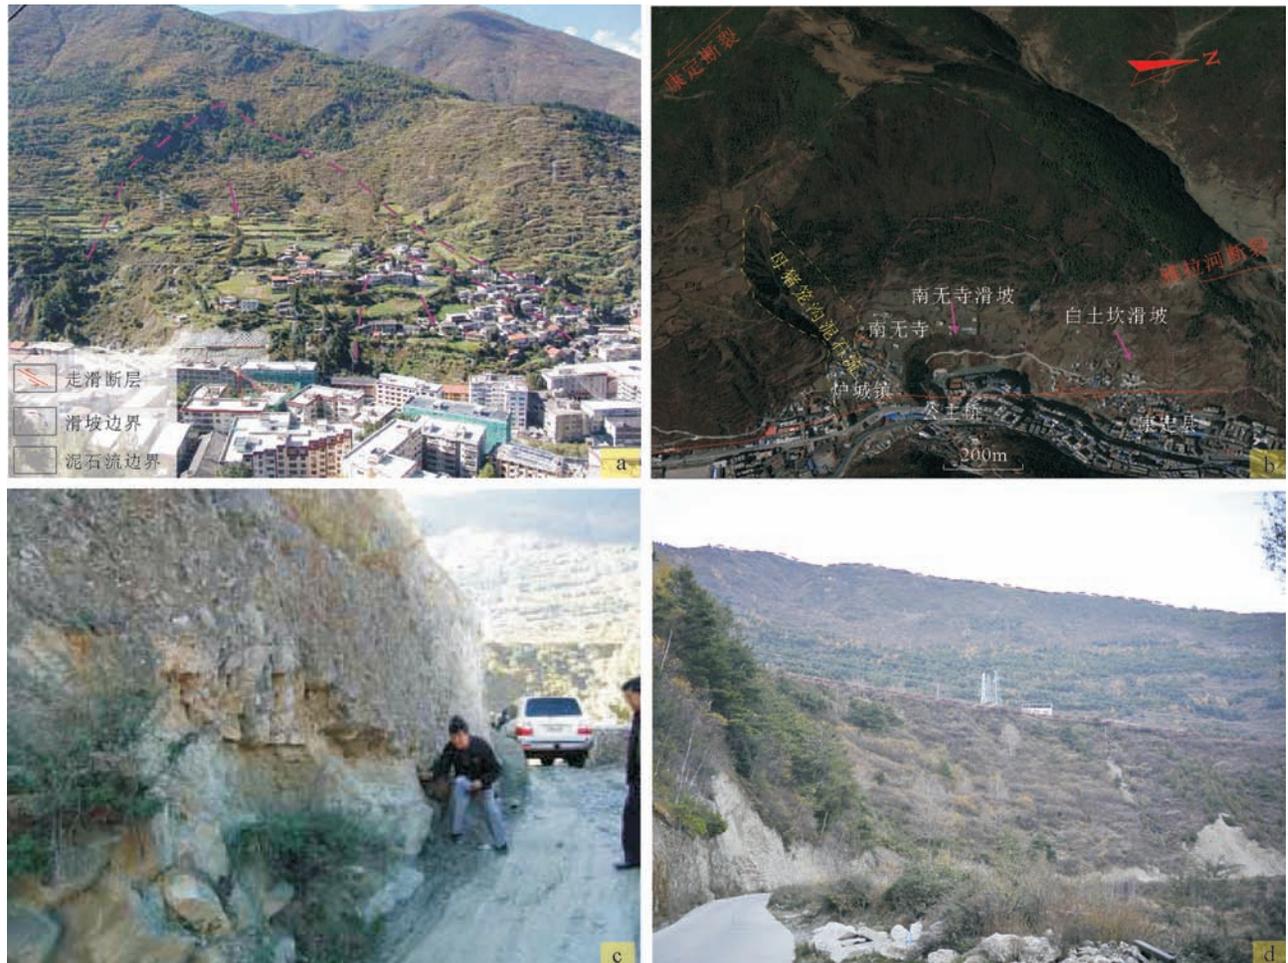
图7 白土坎滑坡的发育特征

Fig. 7 Characteristics of Baitukan landslide

a—白土坎滑坡全貌;b—白土坎遥感影像图;c—白土坎滑坡前缘滑带特征;d—南无寺滑坡前缘陡坎特征

白土坎古滑坡位于康定县炉城填白土坎村(图7-a、图8-a),该滑坡位于鲜水河断裂带的康定断裂

和雅拉河断裂的中间地带(图7-b、图8-a),历史地震多发,岩体极为破碎,结构松散。白土坎古滑坡总体上呈马蹄形,由南无寺滑坡和白土坎滑坡2个次级滑体组成(图7-b、图8),滑体后缘海拔约3160m,前缘剪出口海拔2520~2535m。古滑坡向南以母猪笼泥石流沟为界,向北以甘孜报社为界,滑体前缘和北侧均由断裂控制,滑体长550~650m,宽约1260m,面积0.80km²,相对高差470m,滑体厚50~55m,总体积2000×10⁴m³,在地表水侵蚀、重力等多种营力作用下,古滑体前缘部分保留不完整。

白土坎滑坡是古滑坡北侧部分后期多次滑动而成的,平面上呈圈椅状(图7-a,b),滑壁后缘顶部海拔2810m,前缘海拔2535m,相对高差275m,滑体平均长约540m,宽约560m,据钻探成果揭露滑体厚度25~55m,滑体总方量 $995.60 \times 10^4 \text{m}^3$,滑坡后壁清晰,高20~40m,后壁基岩裸露,岩性以灰绿色千枚岩为主,岩体完整性极差,呈碎块状,中—强风化^[9,26]。滑体中、上部圈椅形地貌明显,可见三级平台(图8-b),滑坡主滑方向127°,在滑体前缘出露土黄色、灰绿色滑带土(图7-c)。白土坎滑坡结构复杂,由于断裂带内岩体破碎强烈,坡体内应力复杂,加之坡脚临空,虽经一期工程治理,受折多河下切作用的影响,该滑坡再次失稳的可能性极大,正在进行二期工程治理设计。

土坎滑坡上游公主桥以北,平面形态呈“矩形”,后缘海拔2990m,前缘海拔2580m,相对高差410m,滑体长约550m,宽约750m,面积 0.45km^2 ,滑体厚48~50m,总方量约 $980 \times 10^4 \text{m}^3$ 。滑体呈上下陡、中部稍缓的特征(图7-d、图8-c),后缘坡度40~45°,前缘坡度60~70°,中部为平台,平均坡度10~15°。滑体由碎裂的千枚岩和碎石土组成,结构松散。

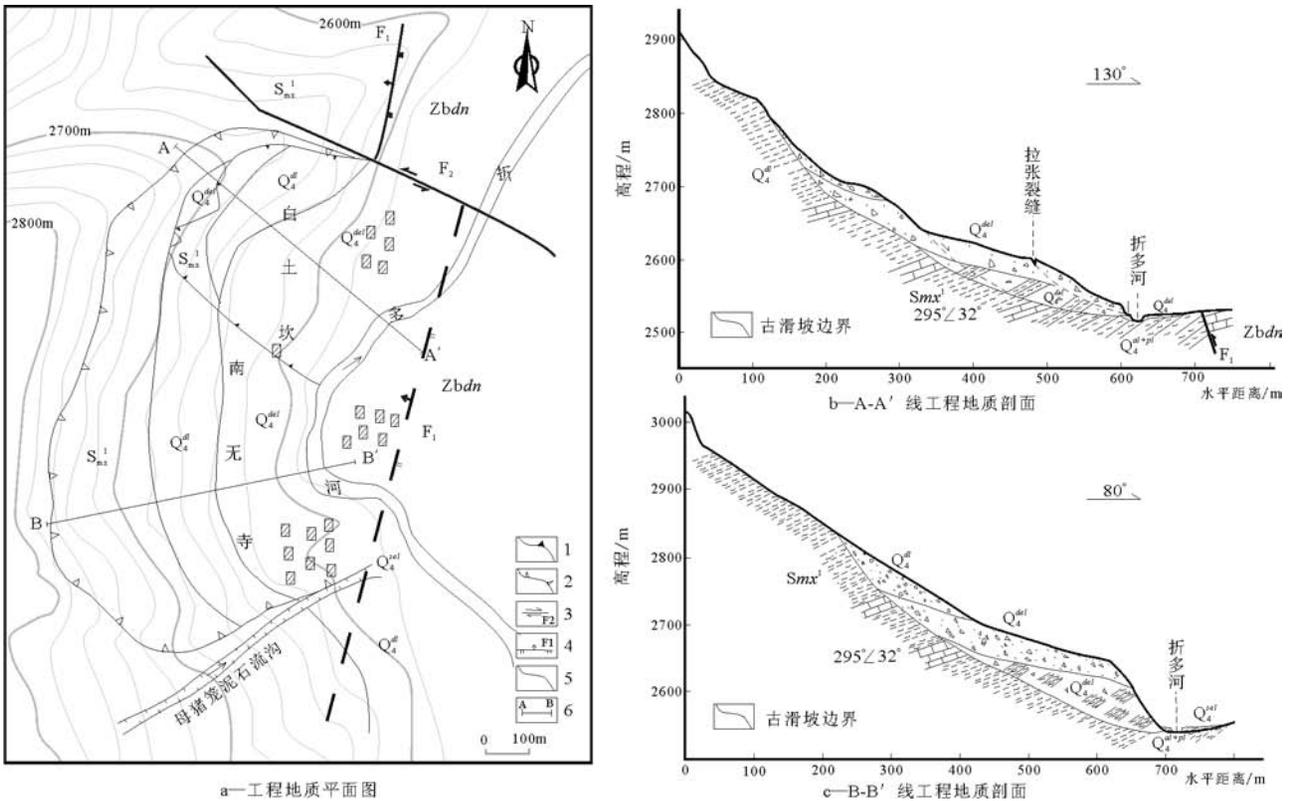
图8 白土坎滑坡工程地质图(据参考文献[9, 26]修改)

Fig. 8 Engineering geology map of Baitukan landslide

Q₄^{dl}—第四系崩坡积层; Q₄^{dl}—滑坡堆积层; Q₄^{nl}—泥石流堆积层; Q₄^{hpl}—冲洪积层;
 Smx¹—志留系茂县群上段; Zbdn—震旦系灯影组。1—复活滑坡边界; 2—古滑坡边界;
 3—走滑断层; 4—推测逆冲断层; 5—地表堆积物界线; 6—剖面线

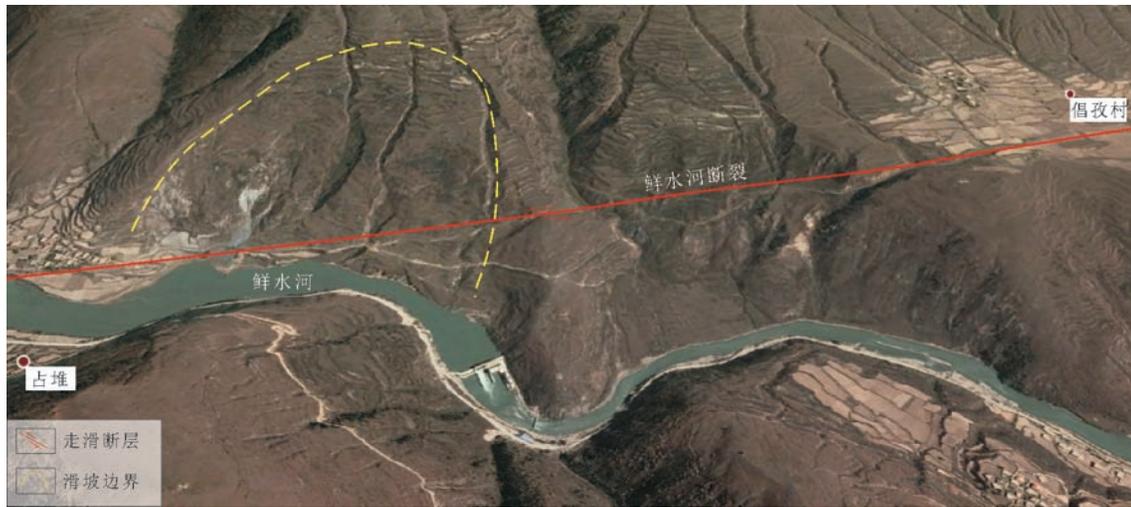
图 9 鲜水河断裂附近鲜水河水电站滑坡

Fig. 9 Xianshuihe hydropower station landslide along Xianshuihe fault

巨型滑坡,鲜水河断裂从滑坡前缘通过(图9)。鲜水河断裂在经倡孜村槽谷后,NE向左旋错切一冲沟106m(图9)。断裂带上方斜坡呈圈椅状,为古滑坡产生的残留地貌。该古滑坡长800m,宽1300m,顶趾高差170m,平均坡度 17° ,滑体厚30m以上,不稳定滑体总方量约 $1000 \times 10^4 \text{m}^3$ 。滑坡边缘拉裂缝发育,并基本贯通为半圆状,后缘陡坎高差10m以上,拉裂缝宽度超过2m,表面发育多条平行陡坎,坡体北半部分表面破碎,可见构造挤压的黑灰色砂板岩小型滑塌体。该段断裂目前左旋走滑速率高达 10mm/a 以上^[20],前缘的走滑对滑坡整体产生了强烈的牵引作用,加速了滑坡的整体蠕变滑动。

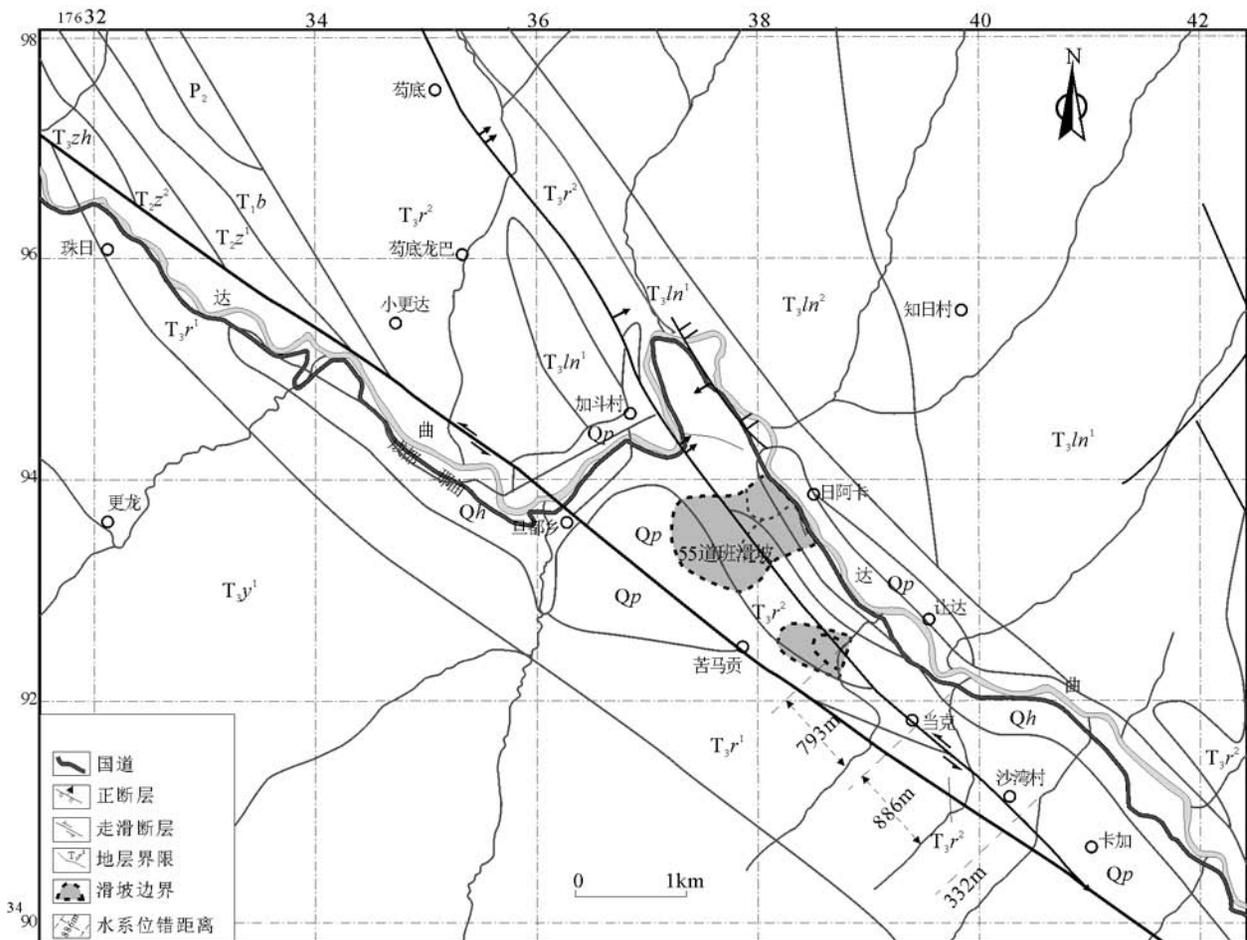
图 10 炉霍县 55 道班滑坡工程地质平面图

Fig. 10 Engineering geology map of No. 55 track section landslide, Luhuo County

炉霍县55道班滑坡位于国道G317旦都乡洛扎村段,亦称为老虎嘴滑坡^[10],滑坡发育于鲜水河右岸斜坡地带,构造上位于鲜水河断裂带炉霍断裂的2条分支断裂中部(图10)。滑坡区分布的基岩主要为如年各组(T_3r^2)绢云母板岩、变质砂岩等,岩体破碎强烈。地形地貌上,在旦都乡一日阿卡村一带,鲜水河

受到鲜水河断裂左旋走滑运动的影响,发生明显的S状弯曲;在鲜水河右岸苦马贡村—沙湾村一带,多条鲜水河支流出现同步左旋位错现象,最大位移可达793m、886m和332m(图10);在旦都村西南发育有断裂垭口,走向呈NW向,断裂破碎带宽厚。野外调查表明,55道班滑坡位于鲜水河断裂带北西段断层破碎带内,滑坡前部覆盖于达曲河二级阶地之上,¹⁴C测年结果表明该阶地形成年代为 $28000 \pm 1300 \text{a}$ ^[20]。

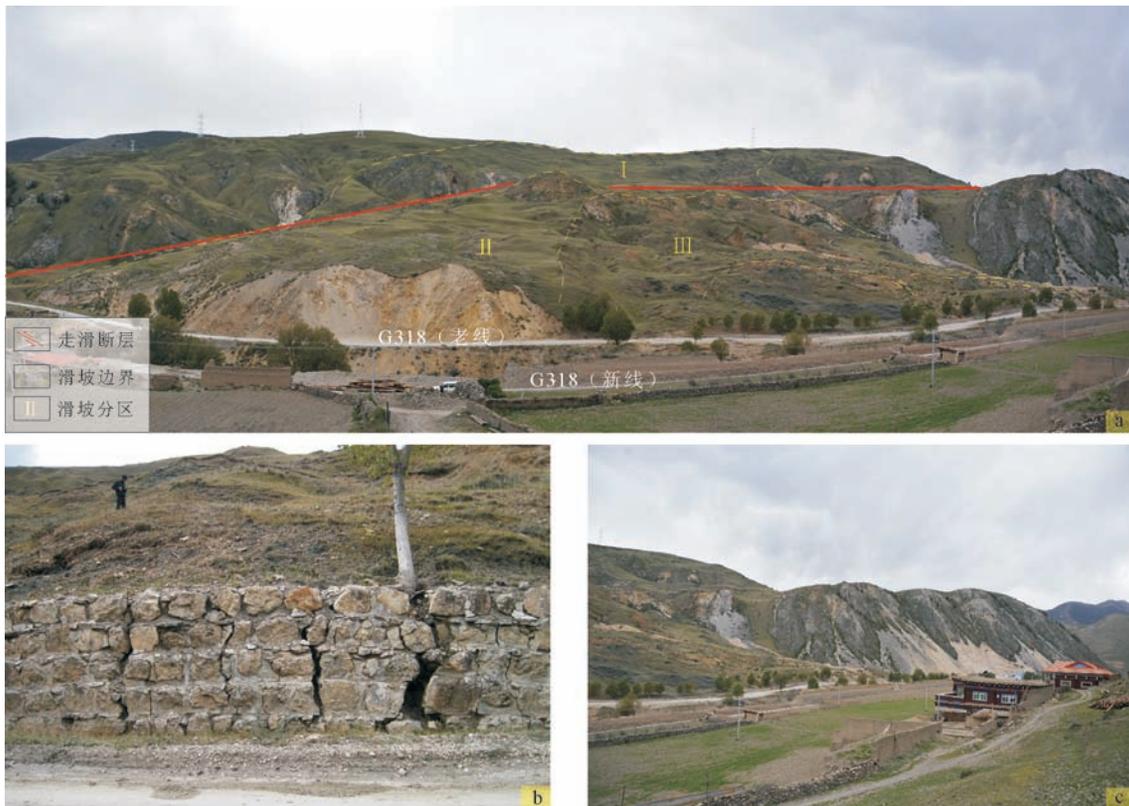
图11 国道G317线55道班滑坡发育特征

Fig. 11 Characteristics of No. 55 track section landslide, Luhuo County

a—55道班滑坡发育全貌(镜向NW); b—III号滑体前缘挡土墙开裂; c—滑体北侧断层三角面

55道班滑坡在平面上总体呈舌型,可划分为3个区域(图11-a): I区,滑坡的后缘,鲜水河断裂从I区的东侧通过; II区,滑体的南侧,次级滑体后缘陡坎清晰,目前整体处于蠕滑状态; III区,位于滑体的北侧,整体稳定性差,由多个次级滑体组成。滑坡前缘高程3326.14m,后缘高程3489.42m,高差163.28m,滑坡平均长为647m,平均宽为635.5m,滑坡面积为 $41.12 \times 10^4 \text{m}^2$,平均厚度约25.5m,体积约 $1048.43 \times 10^4 \text{m}^3$,属于巨型中厚层滑坡。目前滑坡北侧前部发生复活,变形破坏迹象明显,特别是滑坡前缘变形较严重,引起地面隆起和挡墙开裂(图11-

b),造成了国道G317发生损毁,国道G317新线路已绕行鲜水河左岸。目前,该滑坡仍处于不稳定状态,呈蠕滑状态,滑坡体中下部有多条拉裂缝,在断裂蠕滑和降雨作用下,该滑坡稳定性将进一步降低,并可能发生大规模滑动,滑体会堰塞鲜水河,并对G317新线的安全造成较大影响。
