## 3S 技术在乌达煤矿水灾危险评估中的应用

**摘要:** 位于内蒙古自治区乌海市境内的乌达煤田是我国目前最大的煤田火区。2006~2008年间,在乌达煤田进行了地表浅部剥挖灭火,随着2000多万t浅部残煤的挖出,煤田70%以上的原始地貌被无数巨大的剥挖坑和碎石渣堆取代。针对2009年夏季可能出现的强降雨,遭严重破坏的煤田究竟会给煤矿安全生产带来怎样的水灾成为有关部门最关心的问题。本文应用遥感(RS)、全球定位系统(GPS)和地理信息系统(GIS)等新技术,结合少量野外工作,获取了丰富的调查评估数据,3个月提交了评估成果,成为3S技术在煤矿生产应用中的一次成功实践。

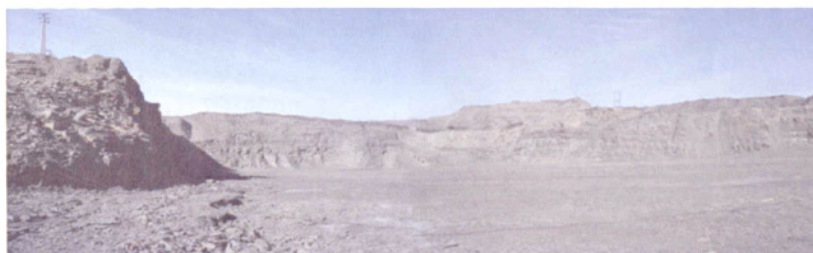
图 4 剥挖坑野外照片

Fig.4 Excavation pit photo

剥挖坑是乌达煤田地表汛期强降雨汇集、流动和积存的基本场所。在野外踏勘(图 4)基础上,建立剥挖坑航空影像解译标志,如坑底平整、影像呈浅灰色一灰白色、四周坑边出现剥挖陡坎形成的阴影或影像条带等(图 5)。

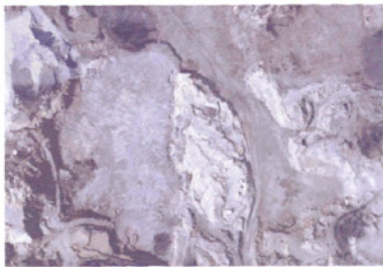
图 5 航空影像二维积水坑特征  
Fig.5 Aerial image of water pit in 2D

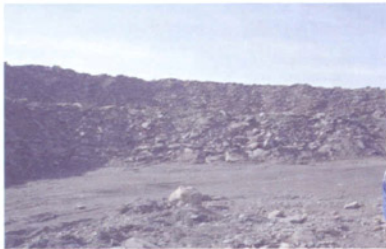
图 8 野外渣堆照片  
Fig.8 Field photo of sediment hill

渣场(图 8),更重要的是渣堆直接影响到地表泄洪通道的畅通,汛期洪水到来将面临渣堆倒塌、泥石流和形成堰塞湖等危险。

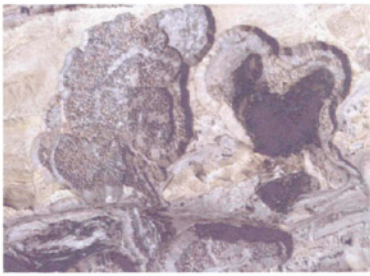
图 9 橘皮状与平顶山状(左)和橘皮状与花瓣状(右)渣堆航空影像  
Fig.9 Aerial images of sediment hills in the forms of the tangerine skins and flat mountains (left) and the tangerine skins and petals (right)

从航空影像上可以看到渣堆具有橘皮形状、花瓣形及平顶山形影像特征(图 9(左)),渣堆四周出现由阴影或放射状条带影像形成的光滑斜坡;部分渣堆层层堆放成为层状渣山,大多渣堆呈首尾相连等影像特征(图 9(右));渣堆内简易路清晰。

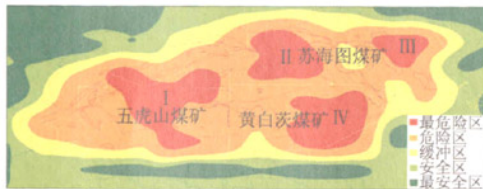
图 12 乌达煤矿水灾危险评估图

Fig. 12 Flood risk assessment map of Wuda coal mine

应用 3S 技术,快速完成了乌达煤田地表水系、剥挖坑、渣堆和煤火破碎带的解译,结合野外验证,为乌达煤矿水灾危险评估提供了丰富而准确的调查数据,确保乌达煤矿水灾危险评估成果(图 12)在 2009 年 6 月中旬雨季到来之前提交给有关部门使用。
