# 海南省万宁东部砂质海岸侵蚀特征分析

**摘要:** 2011—2014 年于万宁东部海岸建立了海岸动态监测系统, 包括 120 个岸线监测站位和 30 个岸滩剖面监测站位, 收集了 4 年间岸线和岸滩的实时变化信息。以这些实测资料为基础, 结合收集的海岸资料和实地调查, 对万宁东部海岸的侵蚀规律与特征进行了探讨。在季节变化中, 海岸呈现夏秋侵蚀冬春淤积的规律; 在年际变化中, 海岸总体呈侵蚀趋势, 但相邻年份间又呈现侵蚀和淤积相间的现象。万宁部分海岸受前滨采砂影响严重, 加上频繁的台风天气, 致使侵蚀加剧, 在两年时间内后滨侵蚀发育 8 m 高的软质陡崖, 造成难以恢复的地形改变。

## An analysis of erosional characteristics of the sandy coast in the eastern part of Wanning, Hainan

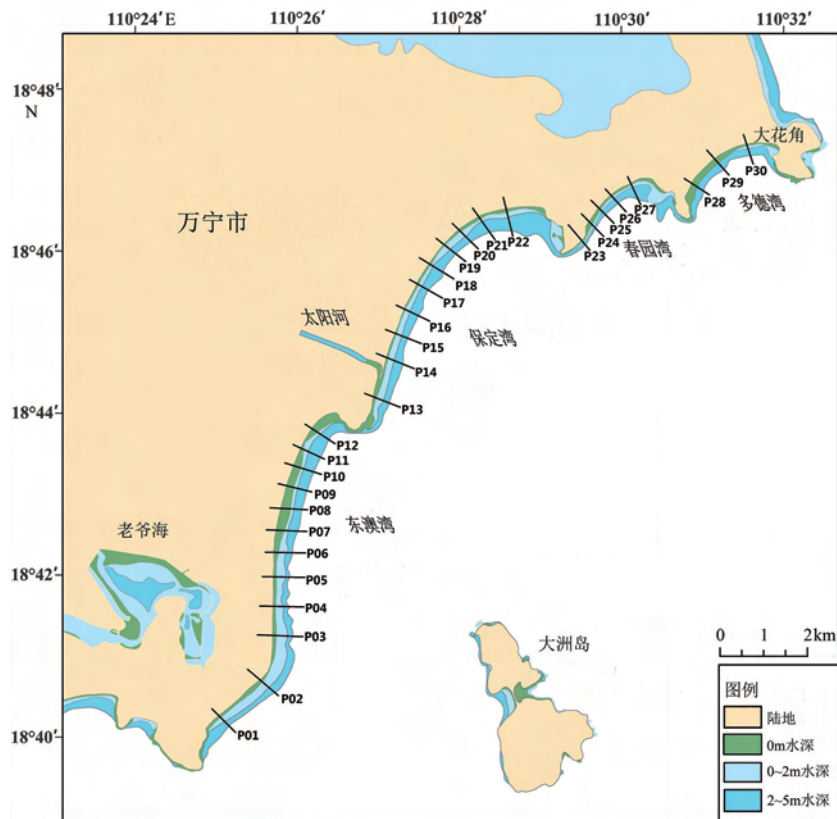
图 1 研究区位置图

研究区位于海南省万宁市东部老爷海至大花角海滩,监测海岸由 4 个海滩组成,从北往南依次为多德湾、春园湾、保定湾和东澳湾(图 1)。其中,南部的东澳湾和保定湾岸线相对平直,为沙丘-沙坝型海岸,海滩宽度为 50~120m;北部的春园湾和多德湾为岬湾型海岸,海滩宽度为 20~50m。海岸带除基岩岬角外,主要为第四纪晚期形成的松散砂质堆积,海滩后侧为高 5~20m 的风成沙丘,由多期沙丘叠

Fig.1 The location of study area

研究区海岸共布设 30 条监测剖面(图 1),其中东澳湾 12 条,保定湾 10 条,春园湾 5 条,多德湾 3 条。岸滩剖面测量采用 RTK-GPS 测量技术,选在低潮期进行测量,测量起点一般为防护林的边界线,方向垂直岸线,终点为低潮线附近,数据平均采样间隔为 0.5m。

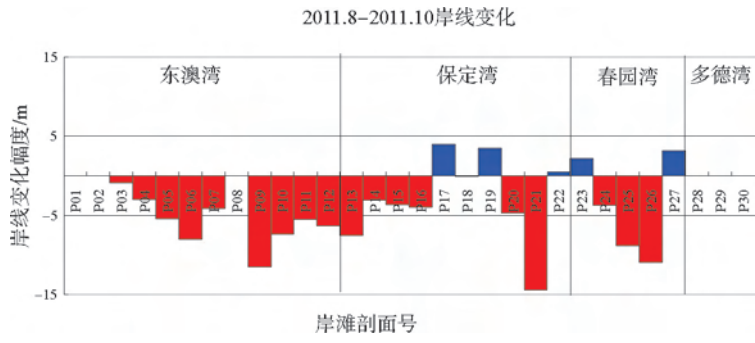
2011 年的 3 次台风事件集中在 8—10 月之间,8 月份和 10 月份的岸滩剖面数据充分反映了这 3 次台风对海岸的影响。通过对比台风前后的观测数据发现,台风过后的 10 月份岸线整体发生侵蚀,与 8 月相比较,平均高潮线普遍出现 5m 的后退,部分岸段后退达 15m(图 10)。

图 10 2011 年台风作用下的岸线变动  
Fig.10 The shoreline change under the influence of Typhoon in 2011

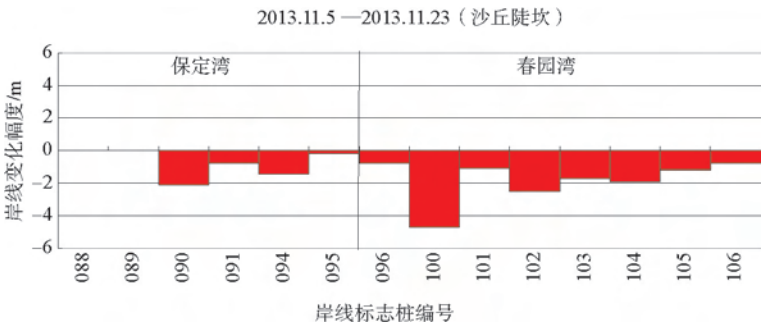
2013 年 11 月 5—23 日,受台风“海燕”的影响,春园湾和保定湾北部出现了严重的侵蚀现象,原有的后滨沙丘陡坎侵蚀后退,后退距离约 2m,春园湾南部蚀退近 5m(图 11)。春园湾部分岸段在后滨沙丘位置出现新的侵蚀陡坎,高约 2.5m,防护林侵蚀掉落或处于即将掉落的边缘。

图 11 台风作用下的陡坎变化信息  
Fig.11 The erosion scarps change after typhoon
