# 甘肃舟曲垭豁口滑坡复活机理及成因探讨

**摘要:** 2019 年 7 月 19 日 18 时许, 甘肃舟曲县垭豁口滑坡复活, 约  $3.92 \times 10^6 \text{ m}^3$  的滑体顺坡而下, 迅速流入岷江, 堵塞河道, 造成河道水位上升, 江边公路中断, 滑坡变形持续至 8 月中旬。基于野外勘察、遥感解译、钻孔勘探等方法获取了滑坡变形的基本特征, 并开展了滑坡监测工作, 并结合气象资料, 探讨了该滑坡复活原因及启动机制。初步研究认为, 该滑坡为降雨诱发。通过对滑坡变形历史进行梳理, 结合滑带证据, 滑坡复活机理可概括为: 首先上部块体缓慢蠕变, 降雨后发生塑性流滑; 其次, 因上部滑体堆积在滑坡中部, 造成中部平台堆载, 引发中部滑体变形; 最终一滑而下, 刮产连带下部滑体坠入河道。滑坡的上中下三部分滑体逐步被激活, 最初缓慢变形, 随后加速启动。滑坡变形模式为蠕滑—拉裂—流滑。对滑坡变形过程和机理的初步判断为滑坡灾害应急处置提供了科学依据。

## Mechanism and causal analysis on the Yahuokou landslide reactivation and causes (Zhouqu County, Gansu, China)

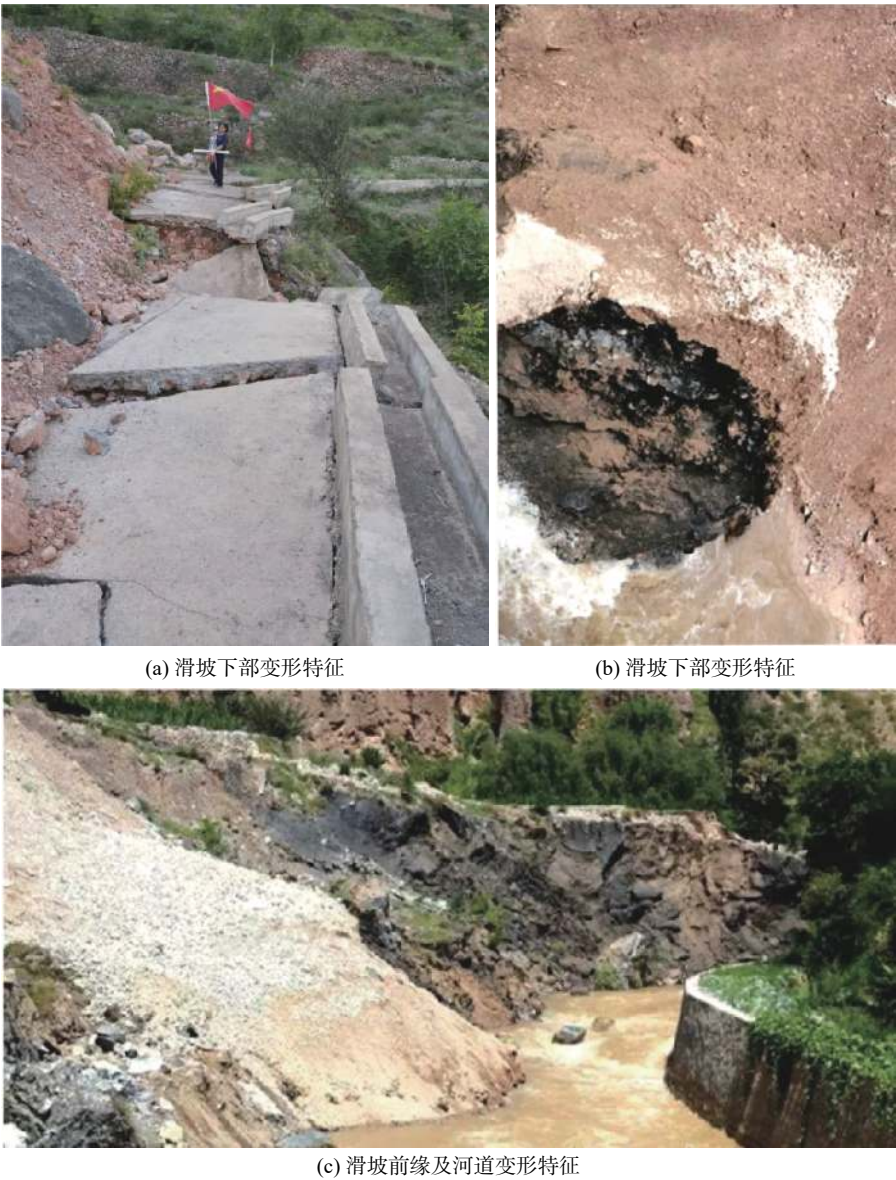
图 4 2019.07.16—22 日垭豁口滑坡变形的证据

在 2019 年 7 月 19 日之前, 滑坡就存在变形迹象。2019 年 7 月 16 日至 19 日期间, 滑坡上部可见明显裂隙, 而在滑坡下部, 路基也有鼓胀现象。在 7 月 19 日滑坡下滑后, 第二天, 上部滑体仍然有变形, 滑体又向前推移了 10 m, 毁坏道路及农田。并且滑坡下部排水渠道也被破坏, 部分滑体涌入河道, 见图 4(a)—图 4(c)。

Fig. 4 Field evidences and damages caused by the landslide reactivation in 16—22 July 2019

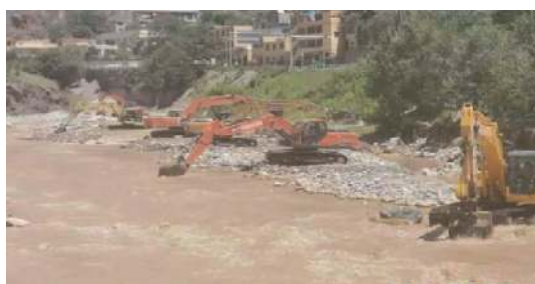
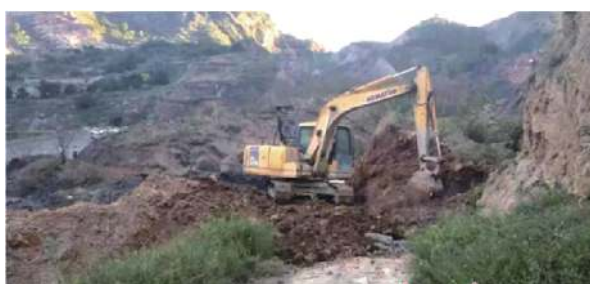
图 6 2019.08.09—16 日滑坡再次变形破坏的证据

8 月 9 日至 8 月 12 日, 滑坡又发生变形, 坡体中下部小路已被冲毁。滑坡体处于蠕动状态, 前缘变形区向岷江扩展(图 6)。到 8 月 14 日至 8 月 16 日, 滑体前缘南侧裂隙增大、逐渐拓宽, 隆起高度增加, 偶有碎屑流坠入河中。滑体松散堆积物逐渐坠入河中, 堵塞部分河道, 原先 8~10 m 宽的河道变窄至 4.8 m。8 月 15 日 15 时至 8 月 16 日 7 时, 滑坡后缘产生 1.6 cm 裂隙。滑坡中部产生了 1 m 滑动, 平均速度为 0.1 m/h。而滑坡下部滑塌了 1.83 m, 平均速度为 0.2 m/h, 滑坡前缘向河流推进 0.8 m。随后监测到滑体滑动速度有所下降, 至 8 月 16 日午时后, 滑体的滑速度下降到 0.1 m/h 以下。图 5 也说明了 7 月 30 日至 8 月 14 日之间, 降雨确实对滑坡活动产生了一定的影响。

(a) 滑体堆积堵塞河道

(b) 滑体堆积堵塞河道

Fig. 6 Field evidences and damages by the landslide reactivation in 9—16 August 2019

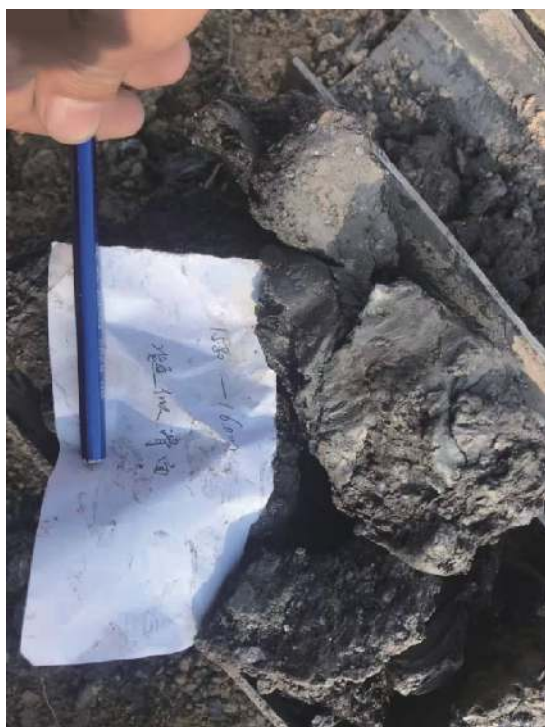
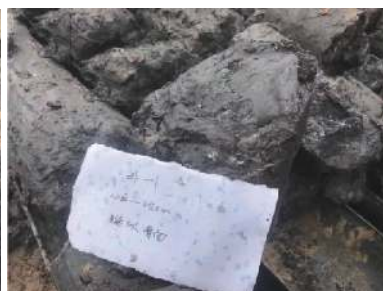
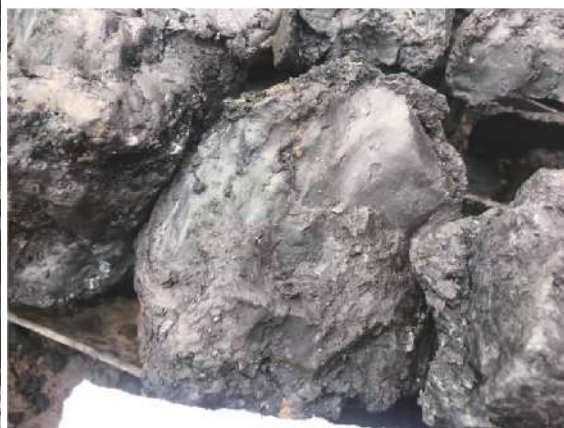
图 7 滑坡钻孔图

可见,滑动面具有明显的擦痕,与水平向夹角  $8^{\circ} \sim 19^{\circ}$  (图 7),且滑动带平均厚度 0.6 m,滑体上部较薄,下部逐渐增厚,上部滑动面深度在 1.5 ~ 8.8 m,中部滑动带深度在 15.8 ~ 16 m,而下部滑动带深度可达 22.6 ~ 24 m。

(a) 钻孔 2, 滑面 15.8~16 m

(b) 钻孔 3,  
滑面 22.6~24 m

(c) 钻孔 1, 滑面 7.5~8.8 m

Fig. 7 Evidences from the boreholes on the landslide

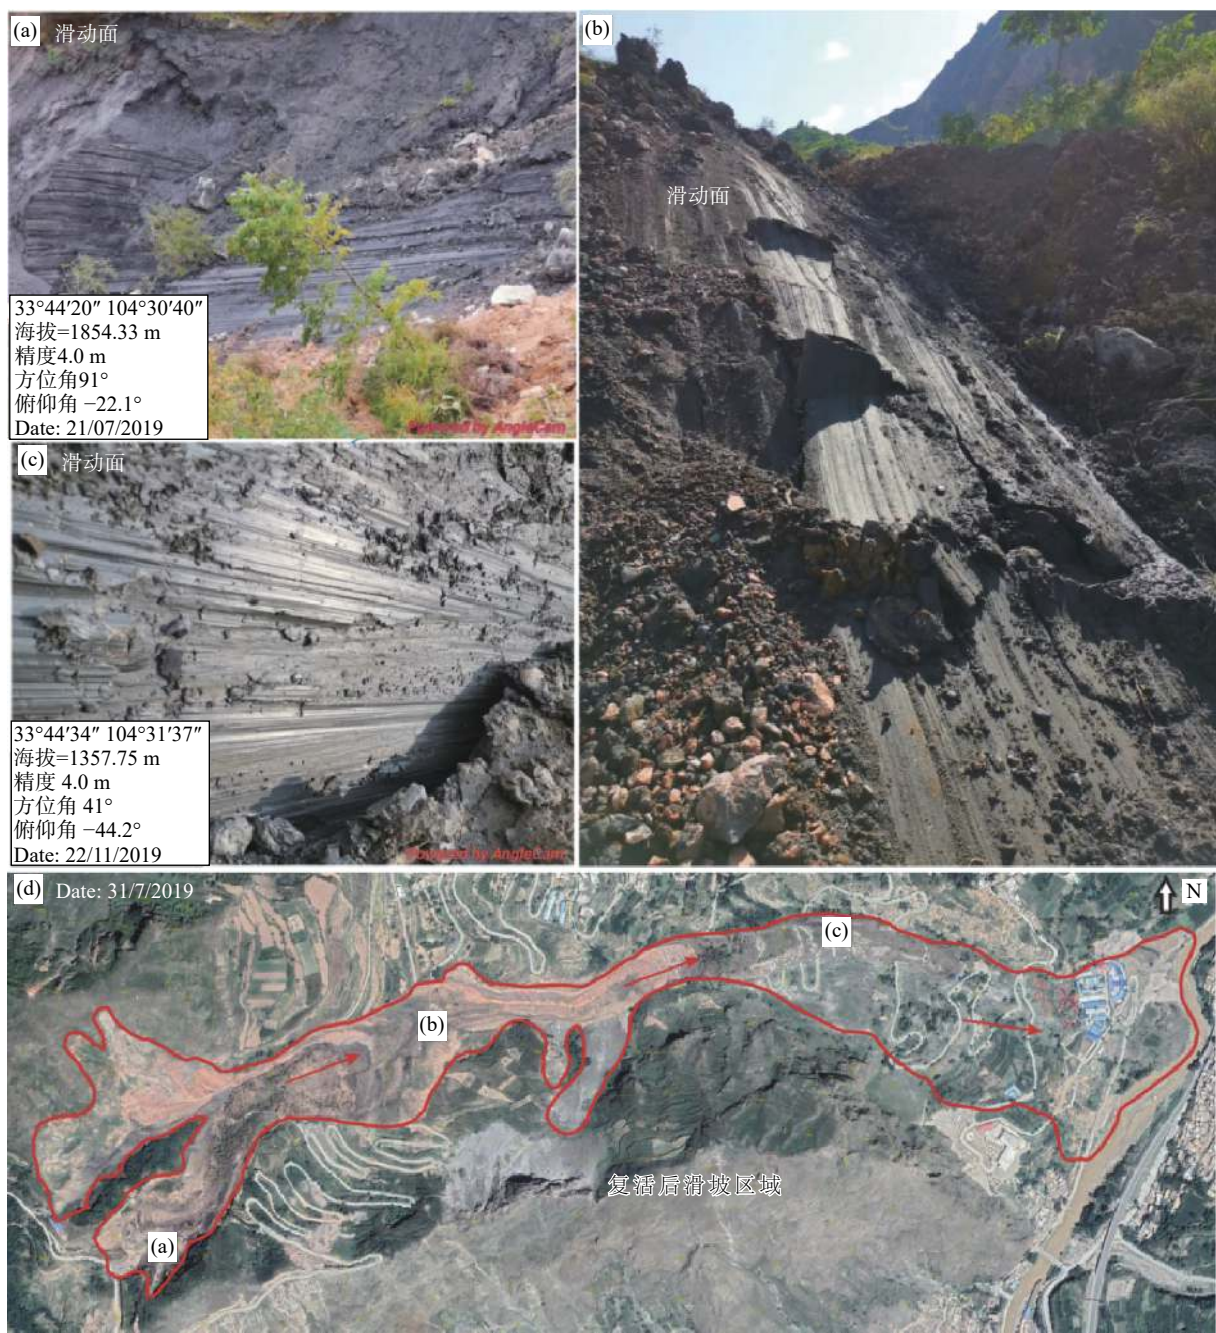
图 8 滑坡滑动带特征

滑坡探槽(图 8)揭示该滑坡属缓慢流滑形式,滑带上的擦痕清晰顺直,相对较为光滑。上部滑体为松散的碎屑,下部滑体为软黏土(图 8、图 9),且滑带厚约 0.6 ~ 1.0 m。

(a) 滑坡上部滑带; (b) 滑坡中部滑带; (c) 滑坡下部滑带; (d) 滑坡平面图遥感影像

Fig. 8 Evidence of landslide slip zone

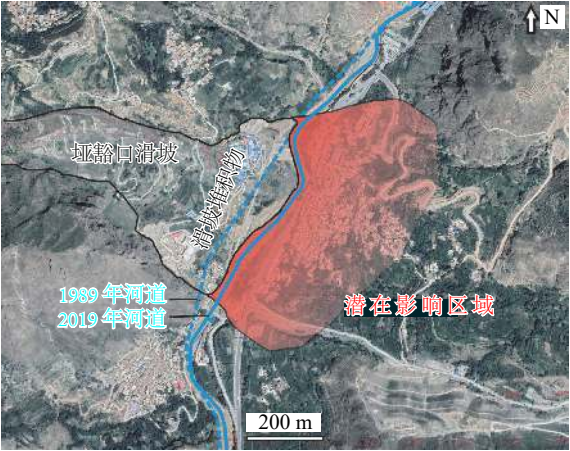
图 11 滑坡潜在影响范围

(2) 目前滑坡仍处于活跃期，威胁滑坡对岸居民安全(图 11)。应急处置只是疏通河道，周边居民部分搬迁撤离。已经实施了滑坡的滑速监测，急需进一步开展具体的防治工程。

Fig. 11 Schematic diagram of landslide potential impact area

(2) 经过持续降雨后，2019 年 7 月 20 日至 8 月 16 日，垭豁口滑坡历经初期的复活，只是局部以流滑形式产出，而整体仍然处于蠕变阶段，威胁着河对岸的居民。初步的应急处置措施已经实施，包括立警示牌，疏通河道，开展滑坡的监测，后期需要具体的工程防治措施以确保滑坡的稳定。
