# 岩溶地区某广场钻孔灌注桩基础补强加固设计与新技术

**摘要:**为解决岩溶地基上高层建筑桩基缺陷问题,提出了一种采用低坍落度塑性砼对缺陷桩基础进行加固处理的可控压密注浆技术。此技术通过特制高压泵,将强度不低于20 MPa、坍落度不大于50 mm的低坍落度砼压入强岩溶发育地层,形成有效桩径,以改善桩基缺陷。通过现场试验与全面施工,开发出成套施工工艺,有效解决了灰岩地区桩基础持力层缺陷问题。

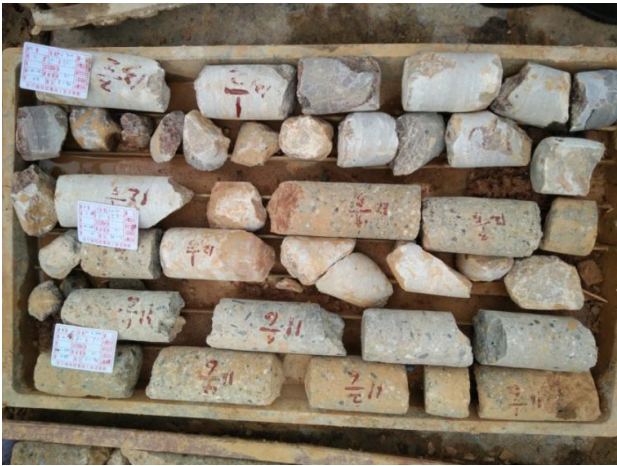
图 6 8#桩检查孔抽芯照片

选取 8#、14#、20#桩进行钻孔抽芯检查,从抽取的芯样(图 6、图 7、图 8)可看出,桩端以下欠深部位均为灌浆砼结石,大体连续,结石中部分有夹泥和包裹砾石情况,但能满足加固桩端持力层要求。
