北京某景区崩塌灾害隐患点治理方案设计思路

摘要:山岳型风景名胜区地质灾害治理的难点在于将地质灾害隐患治理与当地自然风景相统一,既保留住景区的背景特色,又能彻底消除地质灾害的安全隐患。本文对北京怀柔某景区崩塌隐患点地质灾害特征进行了介绍,对隐患点危岩体(带)的稳定性进行了计算及评价,分析了地质灾害成因及发展趋势,最后对景区地质灾害治理的方法和思路进行了比选分析,选择了加固及避让的治理措施,摸索出经济、合理以及与景区风景相协调的治理方案,最大程度地保护了风景区的自然景观与自然资源,可以为相关地质灾害治理提供参考借鉴。

Design of the treatment plan for rockfall hazards in a scenic spot in Beijing

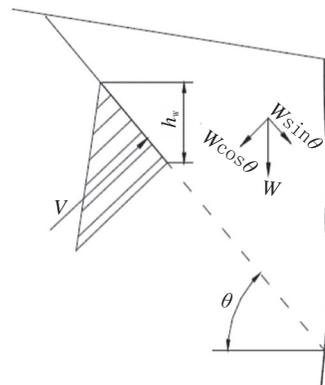
图 5 滑移式危岩稳定性计算示意(后缘无陡倾裂隙)

根据上述分析,本灾害点危岩体失稳方式均为滑移式,因此选用滑移模式进行计算。依据北京市地方标准《北京市地质灾害治理项目实施技术指南(试行)》(2015-2-10),本次采用“后缘无陡倾裂隙”(图 5)模型进行计算^[3-5]。

$$K = \frac{(W \cos\theta - Q \sin\theta - V) \operatorname{tg}\phi + cl}{W \sin\theta + Q \cos\theta}$$

10 kN/m³; Q ——地震力, kN/m, $Q = \xi_e \times W$; ξ_e ——地震水平作用系数, 本区 ξ_e 取 0.038; K ——危岩稳定性系数; c ——后缘裂隙粘聚力标准值, kPa(当裂隙未贯通时, 取贯通段和未贯通段粘聚力标准值按长度加权和加权平均值, 未贯通段粘聚力标准值取岩石粘聚力标准值的 0.4 倍); l ——滑移面长度, m; φ ——后缘裂隙内摩擦角标准值(当裂隙未贯通时, 取贯通段和未贯通段内摩擦角标准值按长度加权和加权平均值, 未贯通段内摩擦角标准值取岩石内摩擦
