# 西南天山复杂地层绳索取心钻探跑钻事故处理方法

**摘要:**新疆西南天山萨尔干矿区地层极其破碎复杂, 近年来施工的钻孔多全孔破碎、漏失, 钻进过程中时有掉块、卡钻、钻孔坍塌等现象发生, 严重时发生孔内事故, 施工难度较大。本文结合该区一例钻孔施工案例, 介绍了破碎复杂地层取心钢丝绳断裂导致岩心内管脱落, 进而引发严重跑钻事故的处理过程以及注意事项。结合现场事故情况, 通过导向扩孔钻进等方法有效地处理了该起复杂事故, 使钻孔得以顺利终孔, 取得了所需地质资料, 挽回了经济损失。

## Treatment of drilling string falling-off in wire-line core drilling in complex strata of Southwest Tianshan Mountains

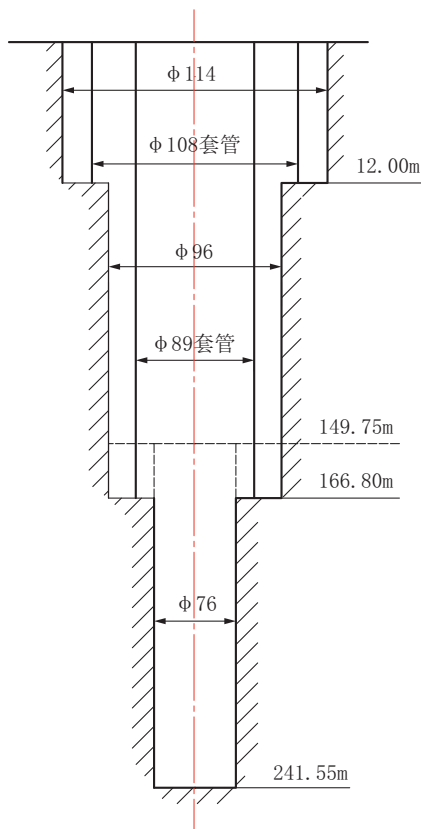
图2 钻孔结构示意图  
Fig.2 Drilling structure

二开:HQ口径钻进至见较厚完整硬岩位置,提钻将HQ钻头更换为HQ孕镶金刚石套管靴后下HQ钻杆作为套管并固定,深度12~166.80 m(图3中虚线位置149.75 m为事故发生前原始钻孔HQ孔径深度,166.80 m为事故处理后钻孔HQ孔径深度)。

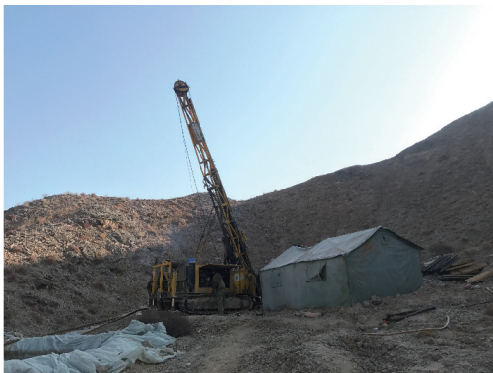
图3 施工现场  
Fig.3 Drilling site

根据矿区地层情况及钻孔设计要求,SZK002号钻孔施工所用设备为YDX-3L型全液压履带式动力头钻机,具有给进行程长、可以自主行走等优点,适用于金刚石绳索取心钻进。钻探设备及施工现场图见图3,钻机主要性能参数见表1。
