## 三峡库区巫峡剪刀峰顺层岩质岸坡破坏模式分析

# 三峡库区巫峡剪刀峰顺层岩质岸坡破坏模式分析

**摘要:**剪刀峰岸坡位于三峡库区巫山县巫峡左岸, 全长 2.1 km。受北侧神女峰箱状背斜及南侧神女溪—官渡口向斜影响, 岸坡为陡倾顺层岩质岸坡。岸坡坡度 45°~89°, 整体为陡坡与的陡崖复合地貌; 岸坡出露的第四系地层主要为崩坡积碎块石土, 出露的基岩含三叠系大冶组三段、四段及嘉陵江组一段至四段地层, 地层多元化; 岩组类别主要为大冶组及嘉陵江组碳酸盐溶岩组成的坚硬岩组及嘉陵江组二段岩溶角砾岩组成的较软岩组; 岩体结构从极薄层至巨厚层状, 岸坡地形、地层、岩组及结构复杂。岸坡上游至下游, 2.1 km 范围内, 坡体结构变化大, 岸坡变形破坏特征差异大, 成因机制及破坏模式差异大。根据岸坡不同的地质条件及特征, 划分为 6 个大段、6 个亚段。研究从岸坡宏观变形、破坏特征出发, 将岸坡目前的变形、破坏总结为“构造切割及卸荷”“局部压裂、滑移”“地表溶蚀”“消落区岩体劣化”四个方面, 并从岸坡成因机制上分析了各段的破坏模式。此外, 本次研究还分析了库水位以上岸坡及库水位消落区的岩体劣化特征, 从岩体劣化的角度提出了沿层面渐进式松脱滑移、沿软弱夹层溃屈滑移、沿“X 型”节理滑移、沿层面倾倒溃屈四种岩体劣化及破坏类型。

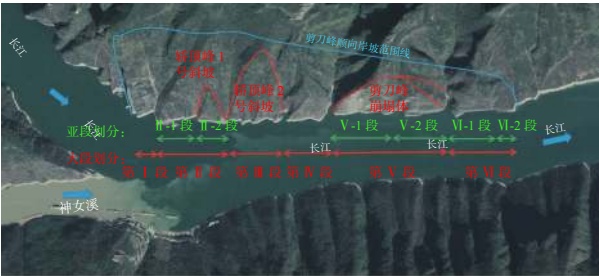
图 3 剪刀峰岸坡分段示意图  
Fig. 3 Scissor peak slope section schematic diagram

岸坡上游至下游, 全长 2.1 km 范围内, 岸坡坡体结构变化大, 岸坡变形破坏特征差异大, 成因机制及破坏模差异大。根据岸坡地形地貌、地质构造、地层岩性及变形破坏特征等将剪刀峰 2.1 km 的顺向岸坡划分为 6 个大段, 6 个亚段。其岸坡分段示意图及各段岸坡地质特征详见表 1 及图 3。

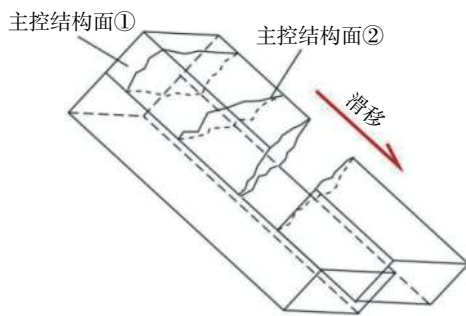
图 11 松脱式滑移破坏模式

该段岸坡浅表层顺向临空, 主要发生滑移式失稳模式(图 10), 岸坡在顺向层面及节理裂隙的共同作用下, 将岩体切割成规模较小的块状或板状, 在自重应力及外营力下, 岩体沿裂隙面及层面卸荷、应力松弛, 切割裂隙一旦贯通, 破坏块体便与母岩脱离, 块体沿层面向下滑动失稳。该段岸坡临空段厚度相对较薄, 受裂隙切割后可能发生顺层块体的滑移, 但破坏模式为在地质构造、卸荷及溶蚀等作用下, 岸坡发生渐进式、逐层松脱-滑移破坏(图 11), 引用《三峡库区高陡岸坡成灾机理研究》(黄波林、刘广宁、王世昌等)文献插图)[8]。

Fig. 11 Release slip failure mode
