# 金沙江鲁地拉电站库区段地质灾害的发育特征及其工程危害性

He B F, Zhang J G, Cao Z H, Tian T, Wang X L, Xiong T Y. Geohazard characteristics and engineering harmfulness in Ludila reservoir hydropower station, Jinshajiang River, China. *Geological Bulletin of China*, 2009, 28(8):1108-1117

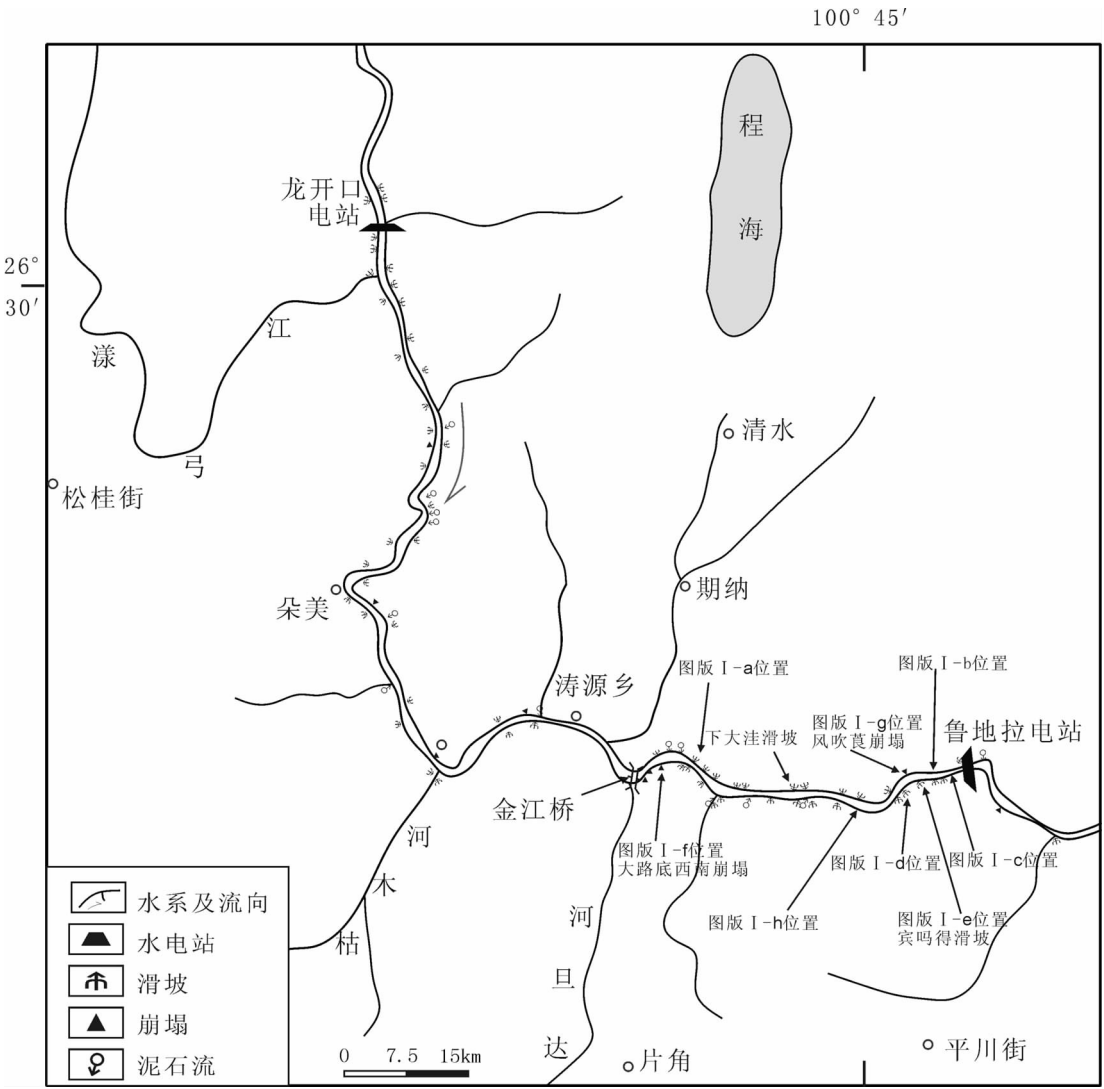
图 2 鲁地拉电站库区地质灾害分布图

野外初步地质调查表明,区内主要地质灾害类型为滑坡、崩塌(塌岸)和泥石流(图 2),在实际调查库长 100 km 的河段发育着 81 处地质灾害点,总平均线密度( $D$ )为 0.81 个/km。其中,滑坡体个数为 59 个,占总灾害点的 72.84%,平均线密度为 0.59 个/km;崩塌体个数为 9 个,占总灾害点的 11.11%,平均线密度为 0.09 个/km;泥石流发育有 9 条,占总灾害的 16.05%,平均线密度为 0.13 条/km(表 1)。
