# 泰青威天然气管道临朐段水毁灾害分布特征与风险评价

张成信<sup>1</sup>, 魏龙飞<sup>1</sup>, 唐尧<sup>2</sup>, 王艳超<sup>1</sup>, 代晓光<sup>1</sup>, 任永健<sup>1</sup>

(1. 中化地质矿山总局地质研究院, 北京 100101; 2. 四川省安全科学技术研究院, 四川 成都 610045)

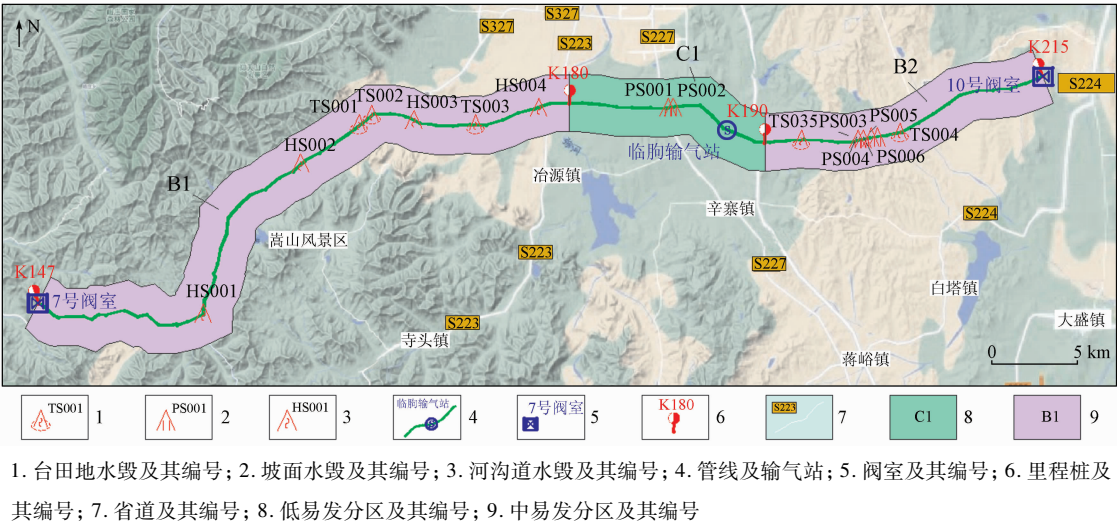
图1 临朐段管道沿线地质灾害空间分布图

然地理、地质环境的影响,主要发育水毁灾害,具体为坡面水毁、河沟道水毁和台田地水毁3种,同时第三方施工活动也对管线及其附属设施构成了一定程度的威胁。2019年,潍坊地区受“利马奇”台风集中性强降雨的影响,多处挡墙垮塌,河流河床冲刷下切扩宽。本文调查新发现水毁灾害15处(图1),如临朐段三岔河河沟道水毁和柳山镇南福山坡面水毁等(图2)。其中坡面水毁6处,河沟道水毁4处,台田地水毁5处,均为中小型规模。诱发因素主要为强降雨,其导致坡面受损,原有浆砌石和干砌石挡墙垮塌且并发地面塌陷等。

的 15 处水毁灾害(隐患)中,按照地形地貌及其水毁灾害发育特征可划分为 3 个区段,按桩号划分,分别为 K147—K180 管段、K180—K190 管段和 K190—K215 管段。其中 K147—K180 管段有 7 处,K180—K190 管段有 2 处,K190—K215 管段有 6 处。由管道沿线地质灾害空间分布和地质灾害(隐患)点发育密度统计表(图 1、表 1)可知,K147—K180 管段和 K190—K215 管段地质灾害发育密度较高。因为其处于中低山丘陵地貌,地质环境条件较复杂,地形起伏较大,水毁灾害较发育。
