高铁隧道 GPR 技术研究与应用

周奇才,周杰,范思遐,张根雷

(同济大学机械与能源工程学院,上海 201804)

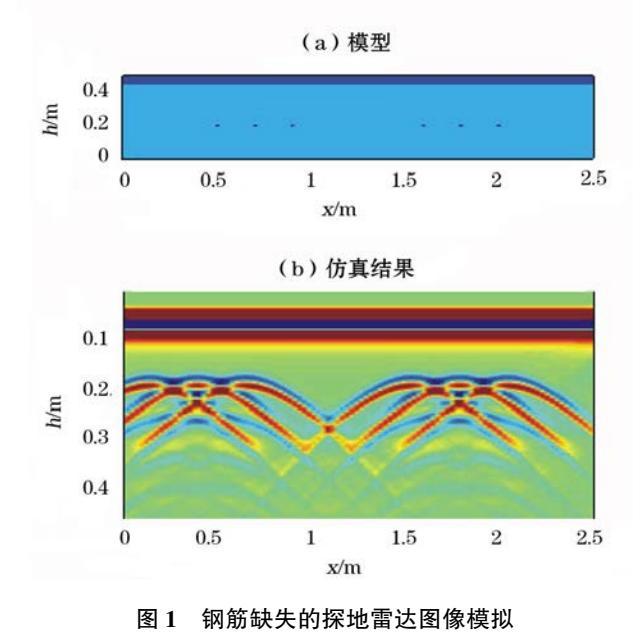
在隧道的施工过程中,经常会出现钢筋布置不 合理、偷工减料造成的钢筋布设的数量不足或钢筋 缺失等现象^[4-5]。采用探地雷达正演模拟的天线频 率为 600 MHz,模型尺寸为 2.5 m×0.45 m(图 1a), 混凝土的介电常数 ε_1 = 6,电导率 σ_1 = 0.01 S/m,钢 筋的直径 8 mm,间距 0.2 m,中间钢筋间距较大处是 模拟钢筋缺失。模拟网格单元步长 $\Delta x = \Delta y = 2.5$ mm,时窗 $t_w = 14 \times 10^{-9}$ s,计算步数为 100。探地雷达 发射端初始位置为(0.367 5,0.452 5),接收端初始 位置为(0.407 5,0.452 5),发射端和接收端的移动 步长为 20 mm。

图 1b 给出了该模型的探地雷达图像模拟结果。 钢筋是金属良导体,电磁波遇到钢筋网会形成连续

的双曲线状强反射信号。从模拟结果可见,衬砌中 的钢筋网在雷达图像上产生的双曲线反射信号清晰 可见,钢筋的位置就是双曲线顶点所在位置,因此可 以根据双曲线信号顶点的数量来判断在某段范围内 的钢筋数量是否足够;当中间钢筋存在缺失时,双曲 线反射信号不连续,从而得到此处钢筋的布设不合 理。另外,在图像上部存在连续、层次分明的直线, 这是直达波在图像上的反映。

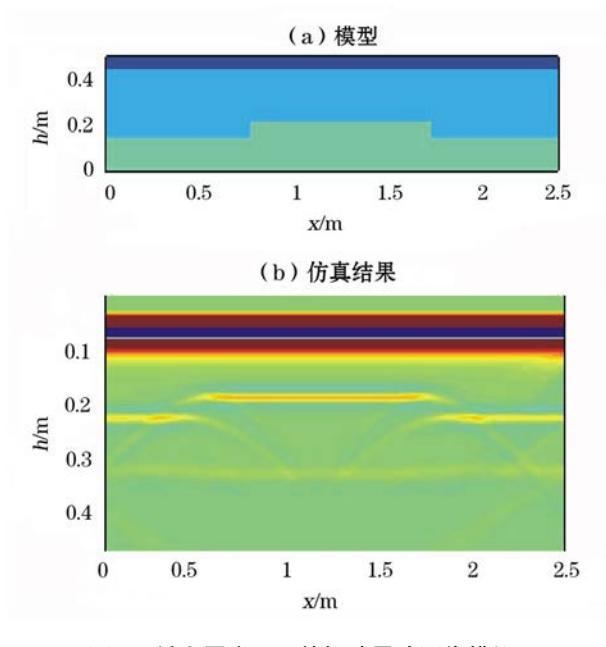
图 2 衬砌厚度不足的探地雷达图像模拟

二次衬砌的厚度检测是隧道质量检测的一个主要指标。该模型采用探地雷达正演模拟的天线频率为 600 MHz。模型尺寸为 2.5 m×0.45 m(图 2a),二次衬砌两侧的厚度为 0.3 m,中间厚度为 0.23 m(假设小于设计厚度),介电常数 $\varepsilon_1 = 6$,电导率 $\sigma_1 = 0.01$ S/m。下层初期支护的 $\varepsilon_2 = 8$, $\sigma_2 = 0.01$ S/m。模拟 网格单元步长 $\Delta x = \Delta y = 2.5$ mm,时窗 $t_w = 14 \times 10^{-9}$ s, 计算步数为100。探地雷达发射端初始位置为(0.367 5,0.452 5),接收端初始位置为(0.407 5, 0.452 5),发射端和接收端的移动步长为 20 mm。

图 2b 为其探地雷达图像模拟结果。由于二次 衬砌和初期支护的介电常数存在差异,电磁波从二 次衬砌进入初期支护,反射波的信号增强,形成一个 强反射界面。在雷达图像上二次衬砌和初期支护之 间呈现出一条明显的界线,由于中间部分的二次衬 砌厚度不足,该界线呈现出两边低中间高的特征,结 合纵坐标的刻度很容易得到二次衬砌的厚度值,与 设计值进行比较,从而能够确定二次衬砌厚度不足 的地方。

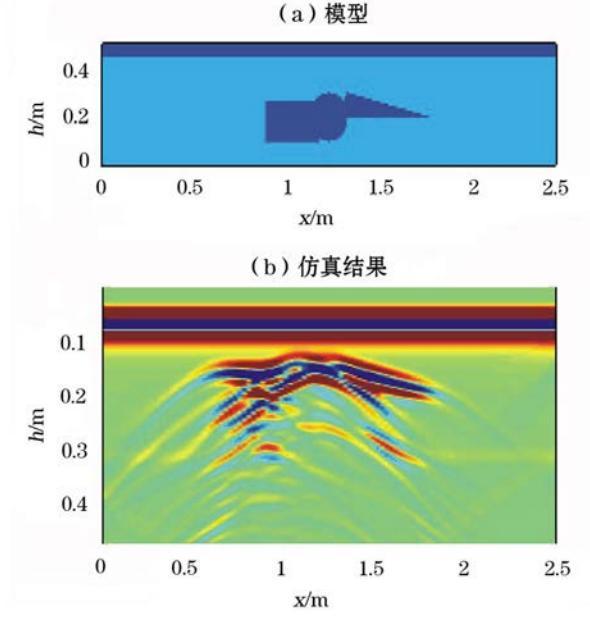
图 3 衬砌中空洞的探地雷达图像模拟

空洞是隧道衬砌中常见的不良情况,其形状极 不规则,由于空洞内部充满了空气,反射能量很强。 该模型采用探地雷达正演模拟的天线频率为 600 MHz。模型的尺寸 2.5 m×0.45 m,混凝土的 ε_1 = 6, σ_1 = 0.01 S/m。空洞内部为空气,介电常数 ε_2 = 1, 电导率 σ_2 = 0。模拟网格单元步长 $\Delta x = \Delta y = 2.5$ mm,时窗 t_w = 14×10⁻⁹ s,计算步数为 100。探地雷达 发射端初始位置为(0.367 5,0.452 5),接收端初始 位置为(0.407 5,0.452 5),发射端和接收端的移动 步长为 20 mm(图 3a)。

图 3b 为空洞的探地雷达图像模拟结果。图中 可见,三角形空洞在雷达图上表现为右侧的斜坡特 征;矩形空洞在雷达图左侧表现出水平和曲线特征, 曲线为矩形空洞左侧雷达波反射形成,水平部分为 矩形上部;圆形空洞在雷达图上特征明显,呈现出一 组开口向下的双曲线特征。由于雷达波的高衰减和 介质的吸收作用,下底面的能量相对来说要弱很多。

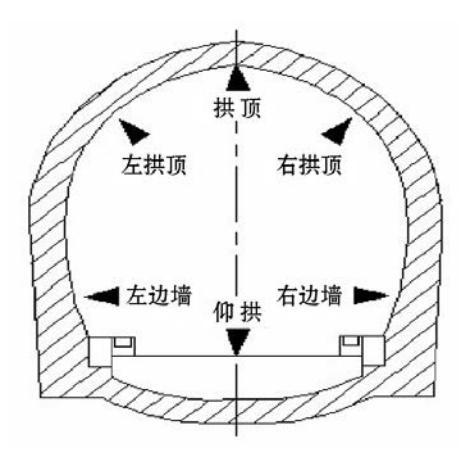
图 4 探地雷达检测隧道的测线布置

天线频率越高探测深度越浅,则分辨率越高;反 之,天线频率越低探测深度越深,则分辨率越高;反 之,天线频率越低探测深度越深,则分辨率越低^[6-7]。考虑到隧道衬砌的厚度、分辨率的要求,采 用 600 MHz 的天线,选择时窗为 40 ns,扫描样点数 为 512,时间触发方式。隧道检测时分别在隧道的 拱顶、左拱腰、右拱腰、左边墙、右边墙和仰拱位置布 置 6 条连续测线,如图 4 所示。拱顶测线在隧道顶 部的正中间,仰拱测线在隧道地面的正中间,左右边 墙测线在排水沟盖板以上 1.5~2 m,左右拱腰测线 在起拱线 1 m 的范围之内^[8]。雷达在现场检测时, 采用人工抬举和车载升降台等方法,沿着测线进行 匀速、连续检测,记录下测线的编号和首末里程标 记^[9]。

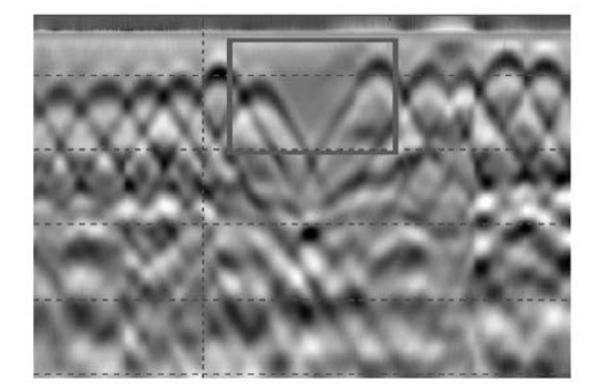
图 5 钢筋缺失的雷达图像

衬砌中钢筋的检测是隧道质量检测的重要内容,关系到衬砌的力学性能。衬砌中钢筋雷达图像表现为连续的双曲线状强反射信号,该隧道右拱腰 DK115+835.2~DK115+836的范围钢筋缺失,雷达 图像如图5所示。结合模拟得到的雷达图像,图中 矩形框部分双曲线状强反射信号不连续,可以判定 在双曲线信号缺失处表明钢筋缺失。

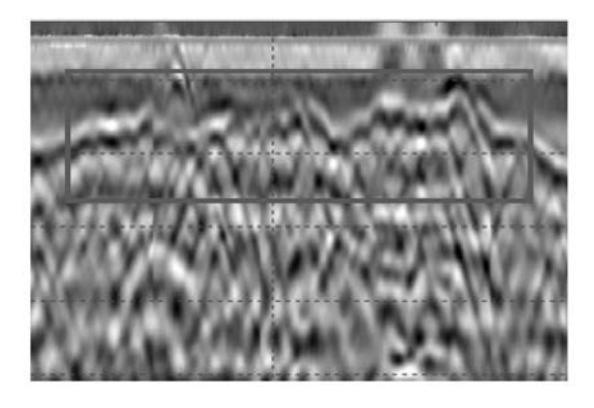
图 6 二次衬砌厚度不足的雷达图像

该隧道右拱腰 DK116+444~DK116+448 的范

围二次衬砌厚度不足,围岩等级为W级,对于W级围 岩,二次衬砌的设计厚度为40 cm。雷达图像如图 6 所示,二次衬砌和初支混凝土之间的界面是一条曲 线,从雷达图像处理软件可得,从上往下第二条虚线 横坐标为40 cm,图中矩形框部分的反射界面明显 处于40 cm 以上,因此可以判断出该段范围内二次 衬砌的厚度不足。

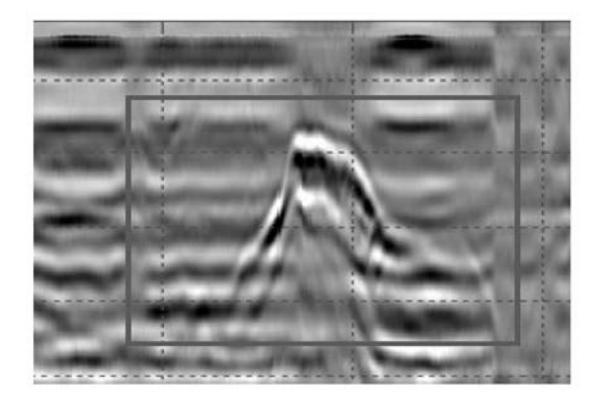
图 7 衬砌内空洞的雷达图像

由于衬砌和空气的介电常数不同,电磁波从衬 砌传播到空气再传播到衬砌时,反射波的信号会增

强,电磁波在空洞内多次来回反射,形成强反射界 面,该隧道左拱腰 DK118+766.8 处衬砌内存在空 洞,雷达图像如图 7 所示。结合模拟得到的空洞雷 达图像可得,空洞在雷达图像上表现为强反射,同相 轴错位,呈现出开口向下的一组曲线,特征明显,容 易识别。因此可以判断出图中矩形框部分是衬砌中 存在空洞。
