甘肃临夏盆地韩集北山滑坡群致灾特征与稳定性 评价

摘要:2018年8月24日,甘肃省临夏县韩集镇北山出现明显裂缝、局部下滑并形成滑坡群,紧邻坡脚和坡体上的房屋、基础设施遭到破坏。滑坡群在降雨、地震等影响下存在继续滑动的可能,对集镇和省道交通安全具有潜在威胁,因此开展滑坡群稳定性评价十分迫切。采用野外调查、极限平衡分析和有限元数值模拟方法,对北山滑坡群的各次级滑坡稳定性进行了系统评价,认为连续降雨或强降雨是造成北山出现大面积变形和形成多个次级滑坡的主要诱发因素,滑坡区地形、坡体结构和不合理的人类工程活动为滑坡的形成创造了条件。应用 GeoStudio 软件对滑坡群不同块体进行定量稳定性评价,结果表明:在自重工况下,滑坡群稳定性较好;在降雨工况下,除 H10 滑坡外,其余次级滑坡均可能进一步失稳破坏;若区内受到超越其地震基本烈度的地震作用,滑坡群稳定系数将迅速降低,各次级滑坡均可能出现快速失稳现象。根据滑坡群不同次级滑坡的变形特点和成灾模式,建议有针对性地采取坡脚挡土墙、削坡减载、锚杆框架、截排水渠、吊沟及排水抗滑设计等综合治理措施。 为保证滑坡影响范围内的居民、建筑及交通安全,应加强滑坡群风险管控,在滑坡治理前需加强监测预警,动态掌握滑体的稳定状态。

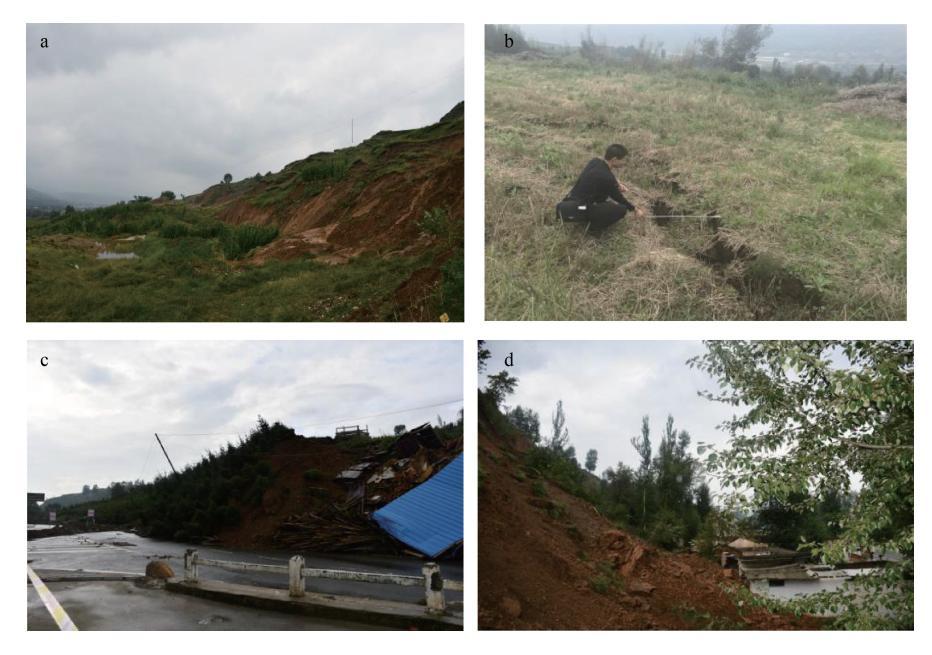
0.5~6.0 m。滑体中上部多处发育拉张裂缝,长 20~ 100 m,宽 0.5~2.0 m,深 2~15 m。地下水以泉的形 式在多处低洼地带渗出,滑坡堆积体长期处于饱和 状态。滑坡前缘最大滑移距离约 20 m,若继续滑动 威胁人数约1000人以上,威胁资产上亿元,险情为 特大型(图4)。

图 4 滑坡变形及其影响破坏 图 4 Deformation and destruction of the landslide a—后缘洼地及积水;b—坡体裂缝;c—阻断 S310 省道;d—损坏民房 石土,局部夹粉质粘土。由于古滑坡堆积体局部覆 盖于上更新统冲洪积卵砾石层上,因此滑带局部位 于老鸦关河阶地冲洪积卵砾石及老滑坡堆积体接 触带,此位置因临夏组泥岩透水性差而富集地下 水,成为滑坡基座(图5)。
