渤海湾曹妃甸深槽断面监测研究进展

摘 要:通过研究曹妃甸海区 2021 年实测水深和浅地层剖面资料,结合 2004、2008 和 2013 年 历史资料,在区域和深度上对曹妃甸深槽海底地形进行动态对比。研究发现,深槽南侧海底 冲刷作用较强烈,局部冲-淤速率最大可达-65 cm/a,这种现状有利于维持深槽水深,深槽轴线 移动不明显,但 35 和 40 m 等深线均有南移趋势,最大外移距离约 1 000 m。深槽地貌形成是 海洋水体潮流水动力、古滦河三角洲演变和地质构造等内外营力综合作用的结果,结合浅地 层剖面对比分析发现,深槽底部缺失全新世晚期海相沉积层,海底出现新的滑塌和侵蚀洼地 等海洋地质灾害,对曹妃甸港带来一定的安全隐患,应加强深槽监测工作。

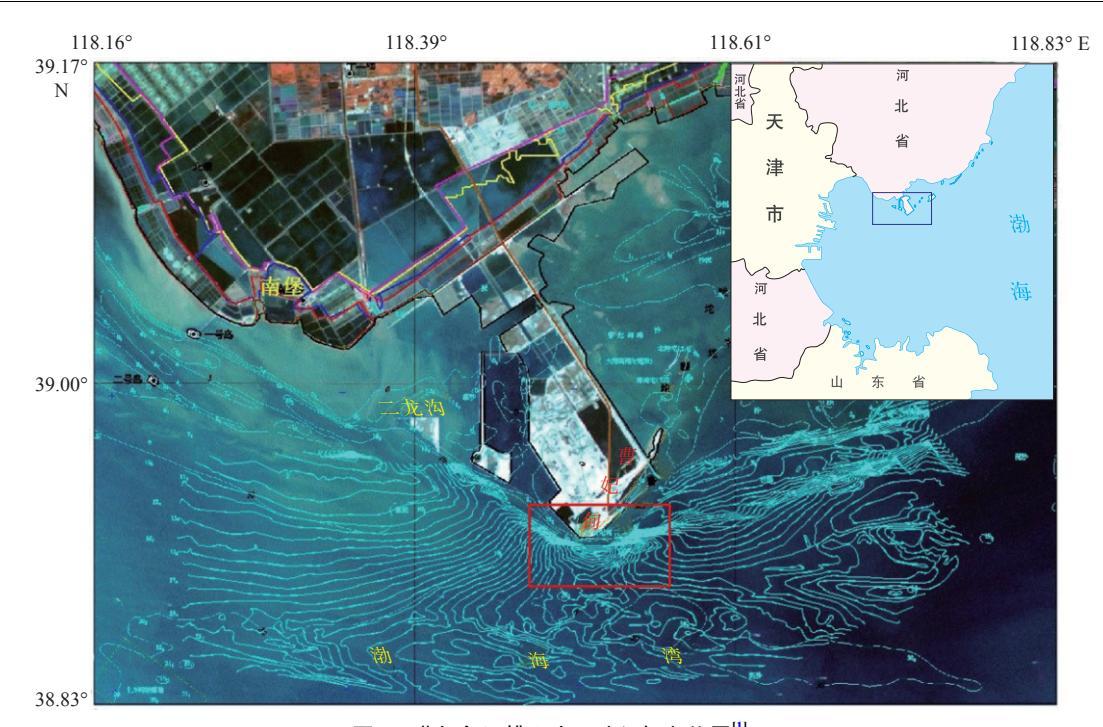
曹妃甸工业区位于曹妃甸区最南端,由之前 NE-SW向带状沙岛填海造陆形成,在曹妃甸岛以 南海域,距曹妃甸码头约 500 m 处为曹妃甸深槽 (图 1)。深槽海域海底具有较为复杂的地形和地 貌特征,为现代动力地貌,前人将深槽附近海域海 底地貌划分为 3 个体系单元,由东向西分别为老龙 沟潟湖、曹妃甸深槽和南堡海岸地貌体系单元^[1]; 深槽地貌由浅滩和深槽2 个部分组成,走向呈近 EW 向,位于渤海海域最深处,2004 年以来曹妃甸 开始吹填施工建设,改变了周边海洋环境动力边界 条件,引起了周边海域泥沙冲淤变化^[2]。陆永军等^[34] 从理论角度论述地貌和水沙运动特征,并对深槽区 域海流进行数值模型计算,发现工程建设导致曹妃 甸甸头海流流速有所增加;分析海岸体系形成发育

为研究海底地形变化趋势,对比研究 2021 年 曹妃甸深槽部位实测水深数据与历史数据,分析深 槽海底冲-淤变化,研究等深线变化趋势;在深槽部 位分别横切深槽和沿深槽轴线布设 N-S和W-E 向2条剖面进行新老数据对比研究,立体化展现海 底地形变化趋势,剖面位置见图2。两剖面交点位 于深槽区水深最深点处。

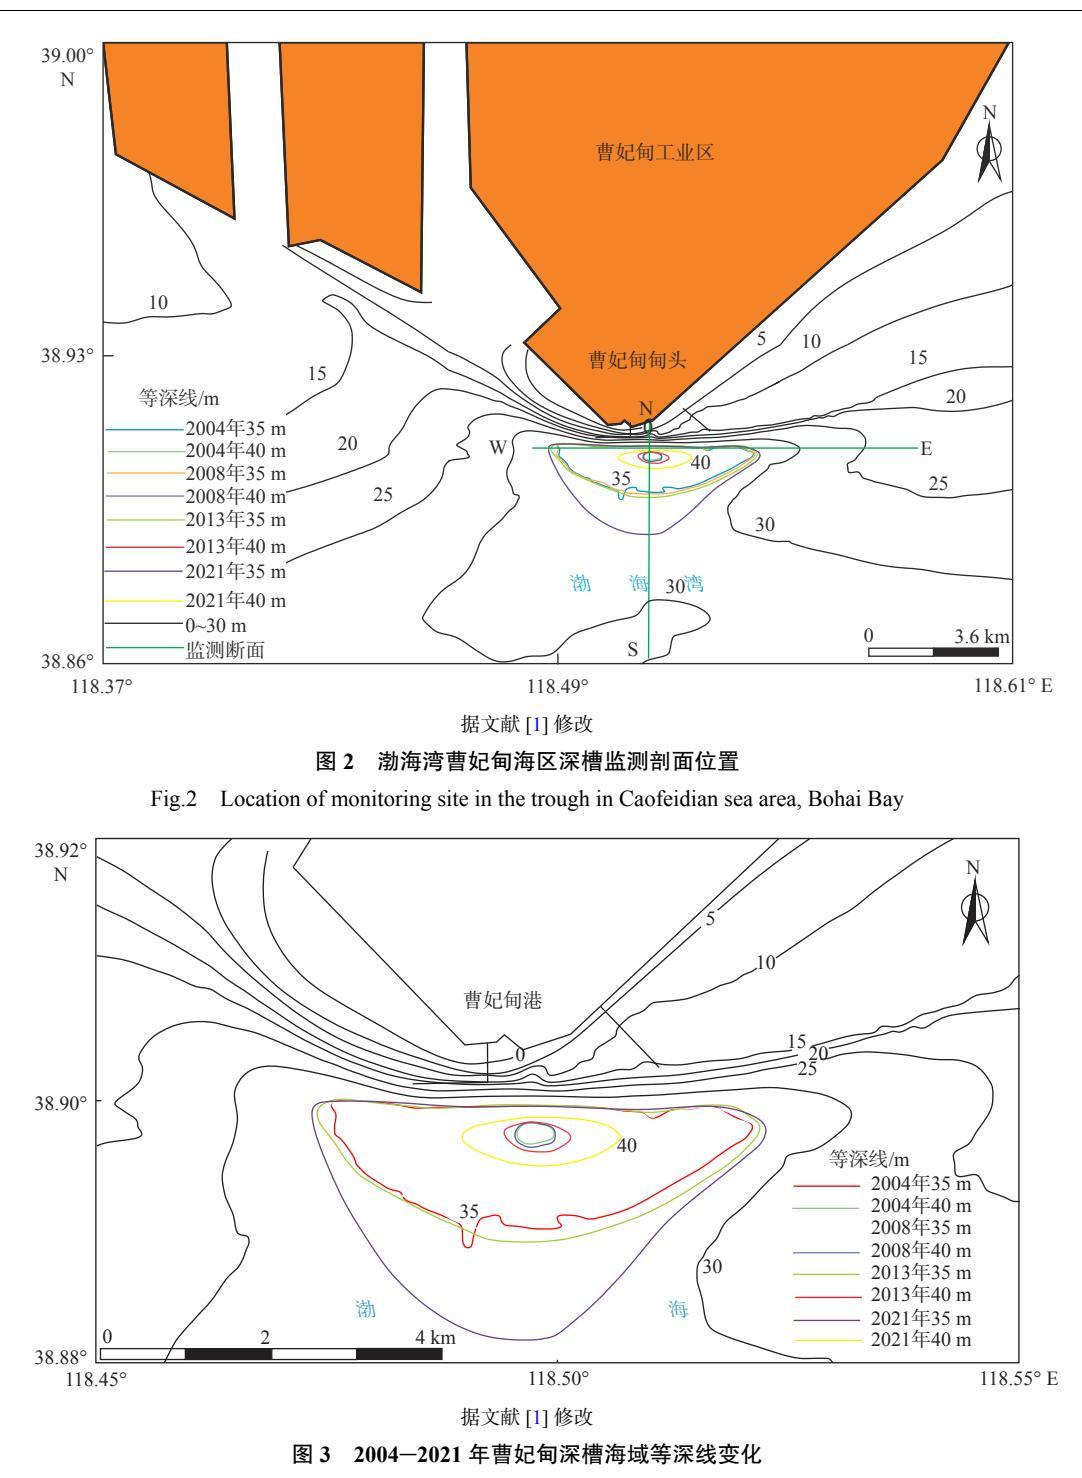
对比分析曹妃甸深槽海域新老水深线变化,绘制等深线变化平面图(图 3)。图中可看出,深槽海域新老等深线形态变化不大, <30 m 等深线基本保持原来状态, 35 和 40 m 等深线面积有较大增加,两者相比, 35 m 等深线面积增加率较大,具体变化情况见表 1。

2013-2021年,近8年间35m等深线面积增加了90%,北侧35m等深线变化不大,南侧35m 等深线向南最大外移约1000m;40m等深线面积 增加了75%,表明2013-2021年深槽部位的侵蚀量 较大,面积扩大约89%,同时验证了曹妃甸深槽目 前处于冲刷环境。基于2021年实测数据分析发现, 最大水深值变化不大,2013年测量最大水深值为 42.2m,2021年测量最大水深值为42.3m,原因可 能是全新世晚期地层被冲刷殆尽,现保存地层推测 为全新世中期^[13]相对密实地层,附近采用箱式取 样器采取表层沉积物多次采集失败或取样量极少, 取得沉积物较硬,说明沉积物密实度较大。

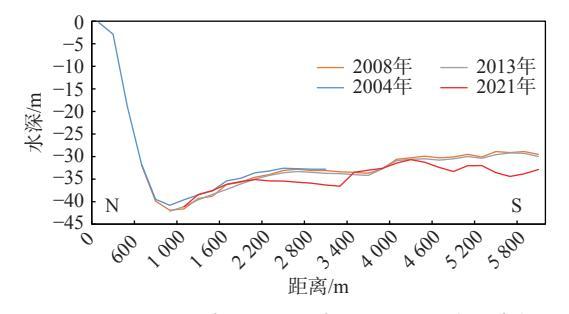
图 4 2004-2021 年 N-S 向地形剖面实测水深变化 Fig.4 Variation in water depth measured in N-S direction from 2004 to 2021

N-S向剖面长度 6 000 m, 从图 4上可以看出, 2013-2021 年以来 N-S向剖面整体上以冲刷为主, 距剖面起点 1 200~1 800、3 400~3 800 m 处有轻微 淤积, 淤积速率+0.9~+14.8 cm/a。深槽海域整体以 冲刷为主, 对比 4 期水深数据发现, 2013 年以前海 底地形变化不大, 2013-2021 年期间局部海底地形 变化较大, 分别位于距起点 2 400、4 800 和 5 600 m 位置, 海底水深变化较大, 近 8 年冲刷深度分别达 到 1.8、2.7 和 5.2 m。图 5 可看出, 对应年冲刷速率 较大, 分别达到-23.0、-35.3 和-65.0 cm/a。总体上, 在水深>35 m 区域冲刷较为严重, 说明曹妃甸深槽 轴线在工程建设后基本稳定, 但有向南侧迁移趋势, 南坡冲刷幅度大于北坡。

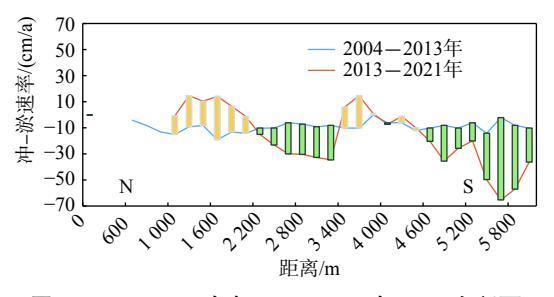
图 5 2004-2013 年与 2013-2021 年 N-S 向剖面 平均冲-淤速率对比

Fig.5 Comparison in erosion-siltation rate in N-S direction between 2004-2013 and 2013-2021

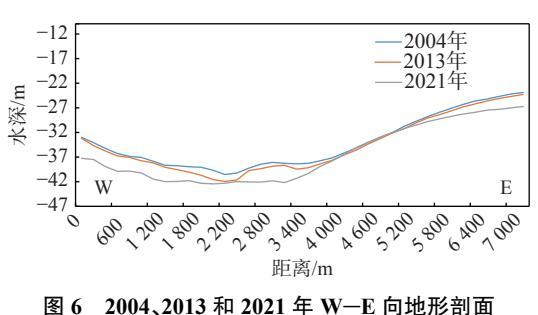
图 6 2004、2013 和 2021 年 W-E 回地形剖面 实测水深变化

W-E向剖面长 7 300 m, 从图 6 可以看出, 2013-2021 年, 沿深槽轴线方向整体上以冲刷为 主, 距离剖面起点 4 200~5 200 m 处有轻微淤积, 淤积速率+0.6~+5.9 cm/a; 断面其他部位均以冲刷 为主, 冲刷幅度变化较大, 冲-淤速率变化范围-4.1~ -51 cm/a, 深槽底部冲-淤速率<-4.6 cm/a; 冲刷剧 烈的位置为起点和离起点 3 200 m 处, 近 8 年冲刷 侵蚀深度是 4.08 和 3.42 m, 最大侵蚀达 4 m 以上。 由图 7 可看出, 在 2 100~2 400 m 处, 近 8 年相比 2013 年之前 10 年, 冲-淤速率减小, 但仍然处于冲 刷状态。整体来看, 其两侧冲刷严重, 深槽底部冲 刷较轻, 东侧中部边坡处于轻微淤积状态。

Fig.6 Variation in water depth in W-E direction in 2004, 2013, and 2021

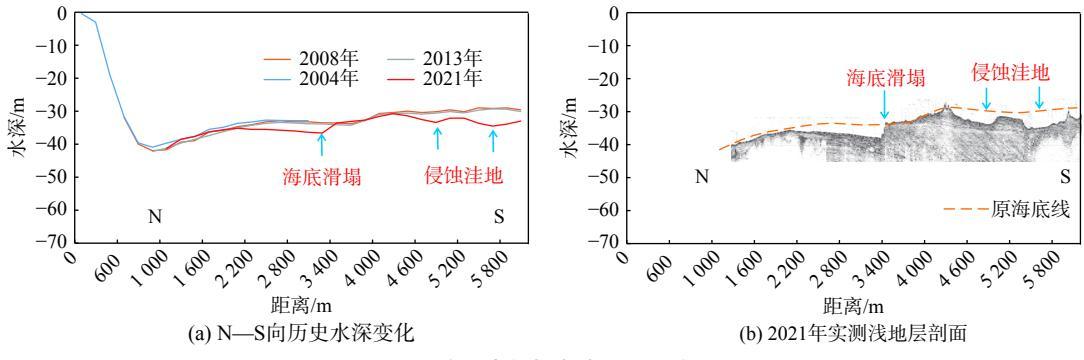
图 8 水深变化与浅地层剖面对比

对比分析发现,深槽海域局部侵蚀加剧,2013年之前变化不大,2013-2021年期间海底水深局部变化较大。为了探索地形变化的根源,研究分析了同步浅地层剖面数据,发现深槽海域出现了新的海底滑塌和侵蚀洼地(图8),实测浅地层剖面变化与水深变化具有较好的对应关系,这也验证和解释了海底水深地形变化的原因。初步预测潜在地质灾害主要为海底滑塌和侵蚀洼地,海底滑塌主要发生于深槽南坡约35m水深区域,侵蚀洼地主要发生于深槽南坡约30m水深区域。

Fig.8 Water depth in different years and the comparison with that by seismic shallow profiling

(3)通过研究曹妃甸海域 2021 年实测资料, 对 比 2004、2008 和 2013 年历史资料, 精细刻画深槽 区海底浅部地层结构。研究发现, 近年来深槽海域 出现了新的海底滑塌和侵蚀洼地等地貌。深槽部 位的侵蚀量最大, 2013-2021 年期间局部侵蚀最大 达 4 m, 深槽两侧沉积层较发育, 深槽海底地层凹陷 且崎岖不平, 顶部缺失全新世晚期海相沉积层, 以 侵蚀冲刷为主, 仍处于冲刷环境, 有利于维持深槽 水深。
