THE CHINESE JOURNAL OF GEOLOGICAL HAZARD AND CONTROL

## 四川丹巴梅龙沟"6・17"泥石流成灾机理分析

# 四川丹巴梅龙沟"6·17"泥石流成灾机理分析

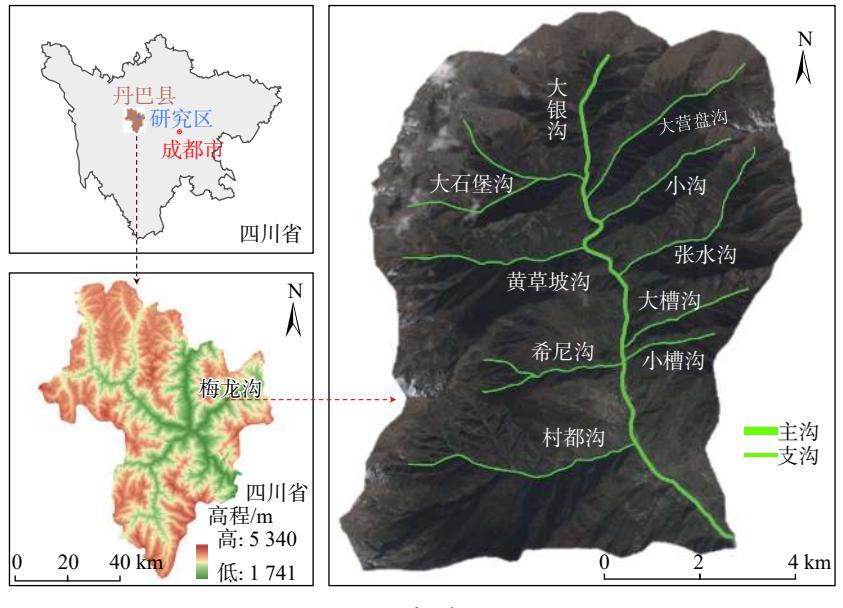
图 1 研究区概况图 Fig. 1 Location map of the study area

梅龙沟泥石流位于四川省丹巴县半扇门乡关洲村(图1)。研究区地形陡峻,支沟纵横,相对高差达2640m,属于典型的高山峡谷地貌。区内地质构造复杂,地处川滇南北向构造与小金—金汤弧形构造的复合部位<sup>[9]</sup>。境内西侧临近鲜水河断裂带,新构造运动强烈,地震活动频繁。区内地层主要为泥盆系危关群(Dwg)的花岗变质岩、板岩、千枚岩以及第四系松散堆积层(Q<sub>4</sub>)<sup>[10]</sup>。

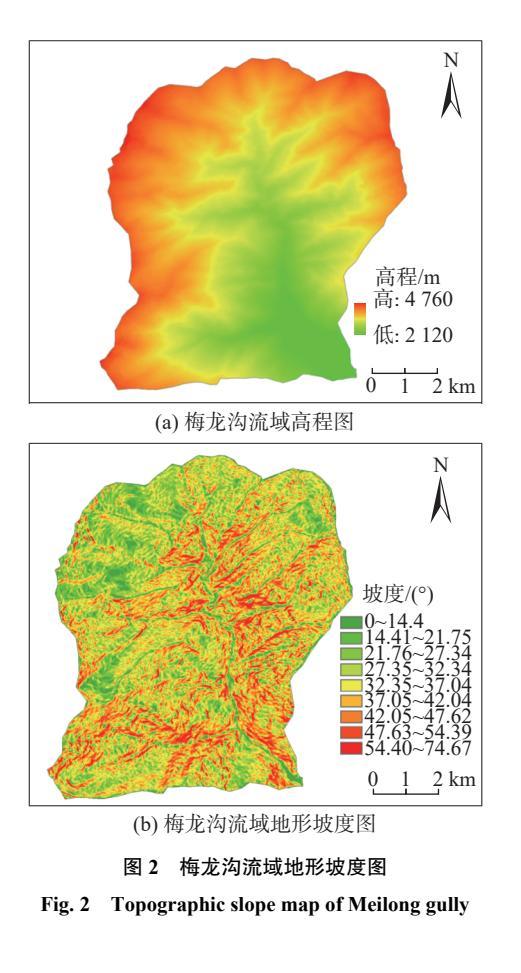
梅龙沟流域形态近似银杏叶状, 流域面积 62.79 km<sup>2</sup>, 区内最高点海拔 4 760 m, 沟口高程 2 120 m(图 2), 沟谷 纵坡降大, 平均纵坡降 215‰。梅龙沟沟道深切, 横断 面多呈"V"型, 岸坡普遍陡峻, 坡度多在 32°~40°, 个别 地段高达 70°~75°, 流域内共发育有 10 条支沟, 各支沟

"漏斗状"地形,便于地表径流快速汇聚,为"6·17"泥石 流的暴发提供了充足的水动力条件。

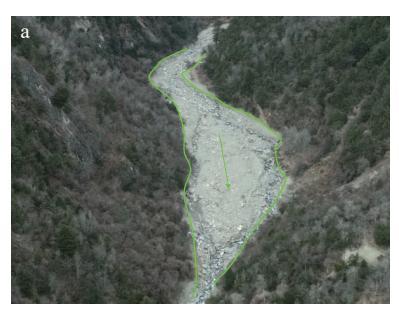
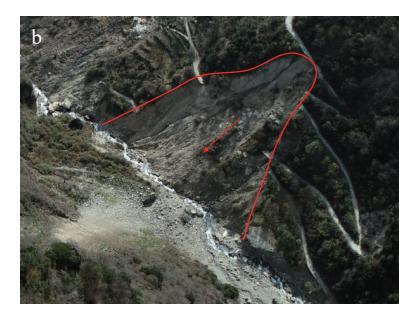
图 3 梅龙沟典型物源照片

根据调查,区内现存松散物源总量约7.10×10<sup>6</sup> m<sup>3</sup>,动储量约2.78×10<sup>6</sup> m<sup>3</sup>,类型以沟道物源和崩滑物源为主,坡面物源为辅(图3)。

(a) 沟道物源

(b) 滑坡物源

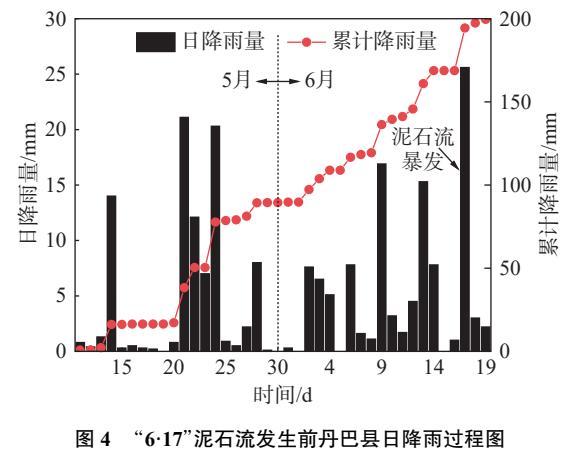
Fig. 4 The daily rainfall process in Danba County before the "6·17" debris flow

根据丹巴县气象站近十年的降雨资料统计,丹巴县6月份的多年平均降雨量为135.5 mm,而2020年6月降雨量为206.2 mm,即"6·17"泥石流暴发当月降雨量超历年降雨均值52%。同时"6·17"泥石流发生前,区内已连续降雨长达一月之久,累计降雨量达168.8 mm(图4)。长时间的降雨不但使梅龙沟流域内的松散物源一直处于饱水状态,稳定性显著降低;同时也使沟域内的地表包气带饱和<sup>[13]</sup>,在强降雨作用下形成地表径流的时间大幅缩短,为泥石流的启动提供充足的水源。

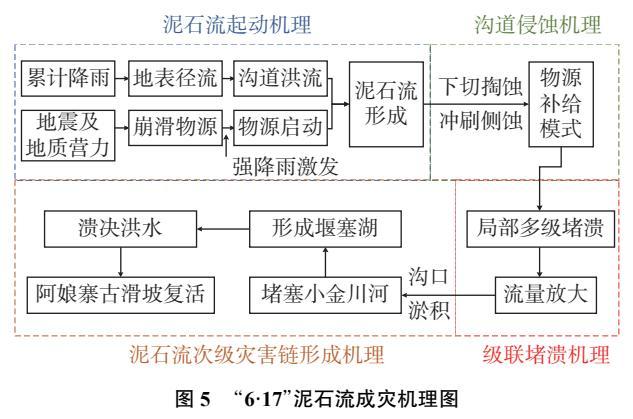
梅龙沟"6·17"泥石流是长期降雨以及强降雨激发 的双重降雨作用下、沟道内大型滑坡级联堵溃以及沟 口特殊的灾害链条件相互耦合下形成的一次致灾能力 超强的泥石流灾害。"6·17"泥石流成灾机理可归结为 起动机理、沟道侵蚀机理、级联堵溃机理和次生灾害链 机理(图 5)。

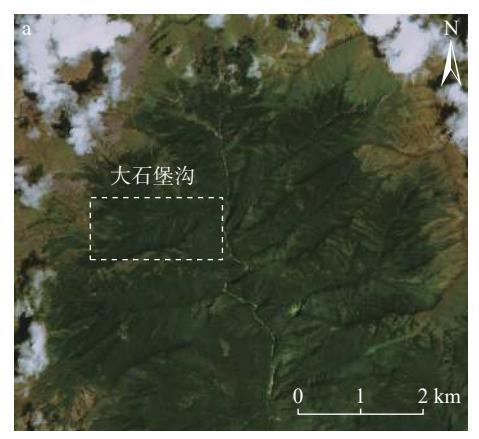
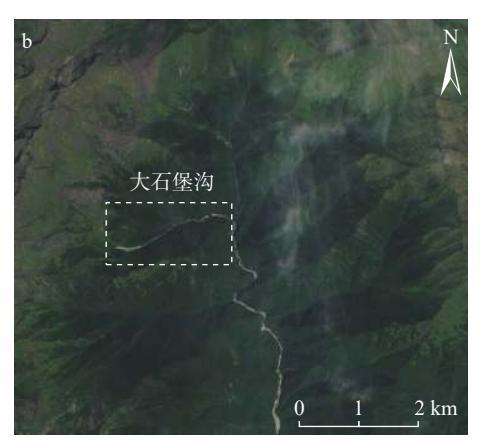
#### 图 6 梅龙沟泥石流前后遥感影像图

根据"6·17"泥石流发生前后的遥感影像分析(图 6), 在泥石流形成区,只有大石堡沟内存在泥石流显著活动 的沟槽痕迹,因此判定大石堡沟为梅龙沟"6·17"泥石流 的起动源头。根据高精度遥感影像和现场调查结果 (图 7),大石堡沟中游处沟岸发生大面积滑塌,故起动 类型为"沟岸滑塌-泥石流"型。在前期连续降雨和短历 时强降雨的激发作用下,大石堡沟内两侧沟岸出现大面 积失稳滑动,导致大量碎块石土快速堆积于沟道内。由 于前期连续降雨作用,雨水入渗地面后,很快在浅表层 土体中达到饱和,形成地表径流,同时大石堡沟内汇水 面积大,纵坡比大(达 294‰),地表径流在沟道内快速 汇聚形成沟道洪流。沟道洪流裹挟着失稳的松散物源 转化为最初的泥石流。

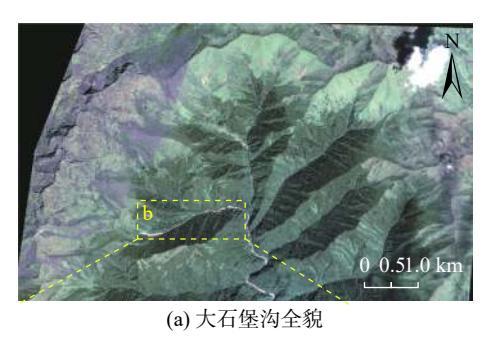
图 7 大石堡沟起动部位图

(b) 大石堡沟沟道侵蚀情况 (c) 沟岸滑塌

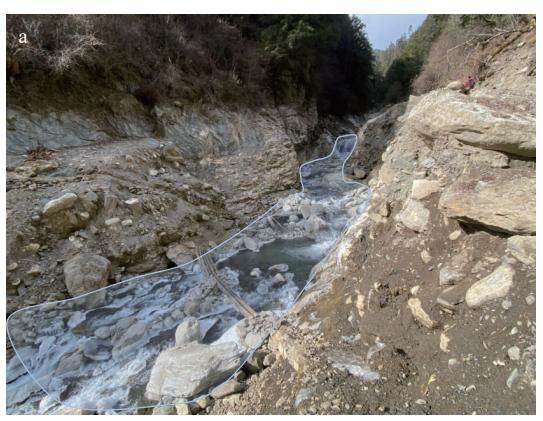
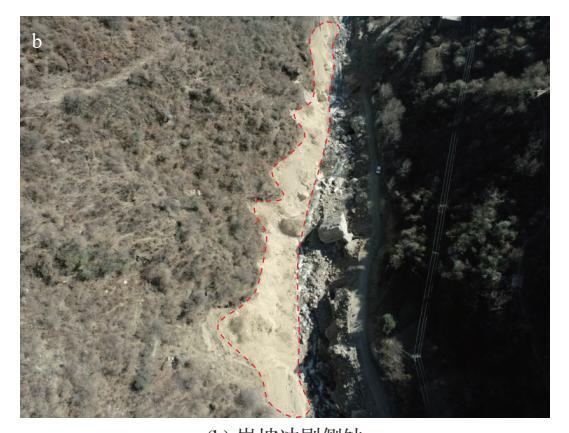
(b) 岸坡冲刷侧蚀图 8 泥石流沟道侵蚀图Fig. 8 Debris flow gully erosion

泥石流侵蚀作用是泥石流沿程物源补给的重要 方式,将大幅增加泥石流运动的体积,致使流量、规 模不断增大<sup>[15-16]</sup>。大石堡沟形成的小规模泥石流在 势能的作用下不断向下游冲击,原本沟道内的堆积物 逐渐被下切掏蚀,沟道不断加深,形成深切的"V"型 沟谷,同时两侧岸坡坡脚也不断被冲刷侧蚀(图 8),逐 渐失稳垮塌,卷入泥石流,沟道不断加宽。因此泥石 流在向下游运动过程中,沿途循环出现"泥石流-下切 掏蚀-沟道堆积物启动-冲刷侧蚀-两岸崩滑垮塌",泥 石流裹挟的固体物质如同"滚雪球"般不断扩充,规模 也逐渐增大。

(a) 沟底下切掏蚀

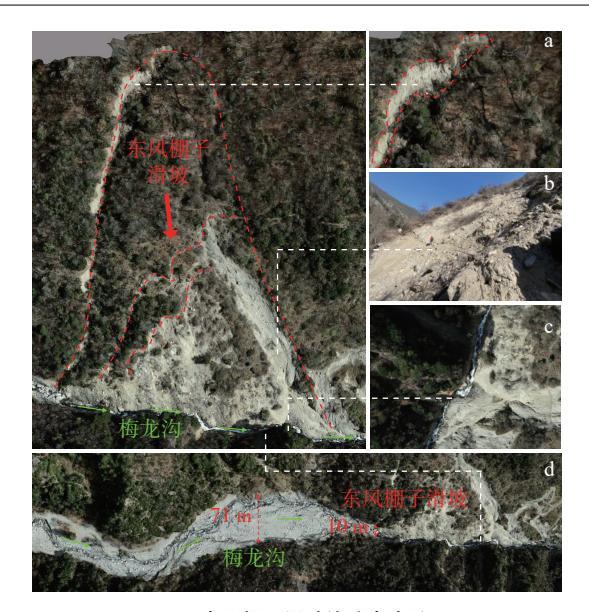
图 9 东风棚子滑坡堵溃点全貌图 Fig. 9 A full view of the Dongfeng shed landslide blocking and brust site

沟口 3.43 km 处。平面形态呈三角状,在"6·17"梅龙沟 泥石流冲刷坡脚后,东风棚子滑坡已发生明显滑动,形 成明显的滑坡后壁(图 9a),且滑坡前缘已局部失稳滑 动,显现清晰的滑床(图 9b)。

东风棚子滑坡坡脚处沟道较窄(图 9c),约3~ 10 m 左右,而东风棚子上游沟道宽度 40~80 m,平均宽 度约 60 m 左右(图 9d)。当上游的泥石流运动到东风 棚子滑坡坡脚处,由于沟道变窄,过流断面急剧减小,流 速迅速增加,高速通过的泥石流强烈侧蚀滑坡坡脚。加 之长时间的连续降雨入渗,东风棚子滑体在雨水长期的 浸润作用下,整体稳定性大幅下降。当坡脚遭受泥石流 强烈的侧蚀后,前缘局部发生次级滑塌,形成高陡临空 面,产生牵引式破坏,致使大量滑体失稳堵塞沟道,形成 堵溃点,堵溃期间泥石流裹挟的松散物源不断汇聚、叠 加,同时伴随上游水位的不断增加,能量不断累积,堰塞 体短时间内发生溃决。

考虑到梅龙沟现阶段物源丰富、纵沟比降大、沟谷 深切狭窄以及潜在堵溃点较多等特征,结合"6·17"泥石 流成灾机理,建议梅龙沟泥石流可采取"固源+拦挡+排 导"的综合防治措施:对沟内东风棚子、梅龙村、大邑 村3处大型滑坡采取固源处理;同时在下游地形开阔处 修建一座拦砂坝,将主要固体物质拦截在沟道内,达到 消峰减流的目的;此外下游应修建排导槽,将拦砂坝排 出的细颗粒物质和水流进行归流排导,保护沟口关洲村 居民的生命财产安全和国道G350。

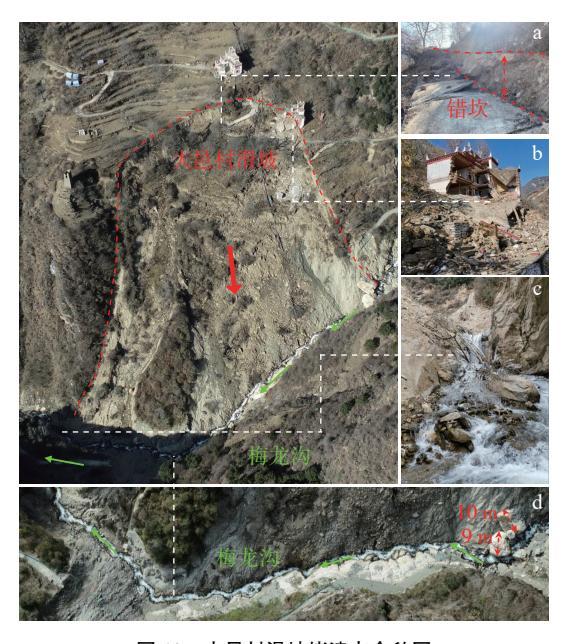
图 10 大邑村滑坡堵溃点全貌图 Fig. 10 A full view of the Dayi village landslide blocking and brust site

10<sup>4</sup> m<sup>3</sup>。由于"6·17"梅龙沟泥石流冲刷侵蚀坡脚,形成 临空面,造成大邑村老滑坡局部复活,后缘明显错动 (图 10a),摧毁两间房屋(图 10b)。

大邑村滑坡处沟道段较为狭窄,沟道宽度约为 3~9m,该段沟道长约250m,整体较为曲折,局部极为 堵塞(图10c),尤其在滑坡右侧坡脚处发生较大偏转 (图10d)。当上游东风棚子滑坡溃决的泥石流流经此 处时,由于堵溃效应,泥石流流速和流量明显放大,对沟 道的刨底掏蚀和侧岸的冲刷侵蚀作用十分强烈,侧蚀高 度 7~9 m, 致使大邑村滑坡前缘卸荷发生滑动。同时 由于泥石流的直进性, 在沟道偏转处(图 10d), 泥石流 直接冲击偏转处的侧岸岸坡, 强烈的冲击作用下使得岸 坡前缘出现大面积滑塌, 形成高陡临空面, 引起牵引式 破坏, 进而左右两岸大量滑塌物源堆积于此, 造成二次 堵沟。

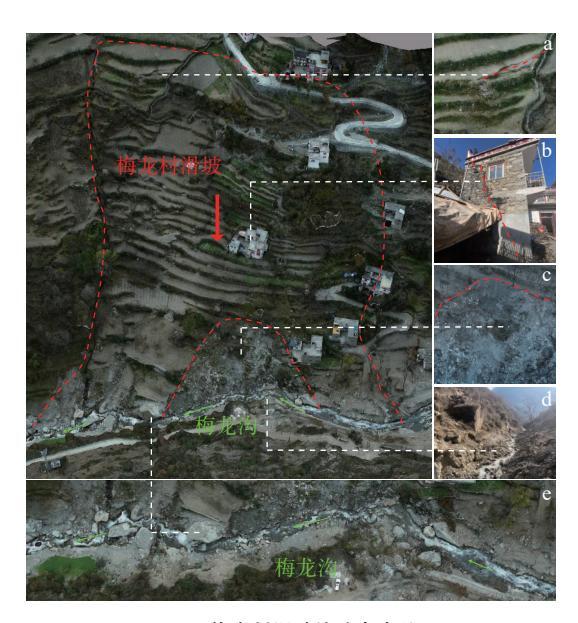
图 11 梅龙村滑坡堵溃点全貌图 Fig. 11 A full view of the Meilong village blocking and brust site

梅龙村滑坡位于梅龙沟主沟右岸斜坡地带,距离沟口 1.65 km 处。滑坡平面形态呈圈椅状,体积约 4.4× 10<sup>5</sup> m<sup>3</sup>。泥石流冲刷及降雨的作用造成梅龙村老滑坡局部复活,滑坡中部、后缘出现大量变形裂缝、错坎(图 11a),滑体中部上的房屋也出现剪切裂缝(图 11b),前缘已经发生滑塌变形(图 11c)。

梅龙沟滑坡坡脚处沟道较为曲折(图 11d、图 11e), 该段沟道长 160 m,沟宽 6~10 m,沟内巨石林立,巨石 粒径 10~14 m。而梅龙沟滑坡上游段(村都沟沟口至 梅龙沟滑坡段)沟道略宽,沟宽 15~20 m。当上游的泥 石流运动到梅龙沟滑坡坡脚处,沟道变窄导致过流断面 减小,流速增加,侵蚀作用增强。同时泥石流刚经历大 邑村的二次堵溃,其流量、流速被数倍放大,因而泥石 流在此处的冲刷侧蚀和刨底掏蚀作用也更为强烈,致使 梅龙村滑坡前缘出现大面积滑塌,大量滑塌物源和巨石 侵占沟道,形成堵溃点。

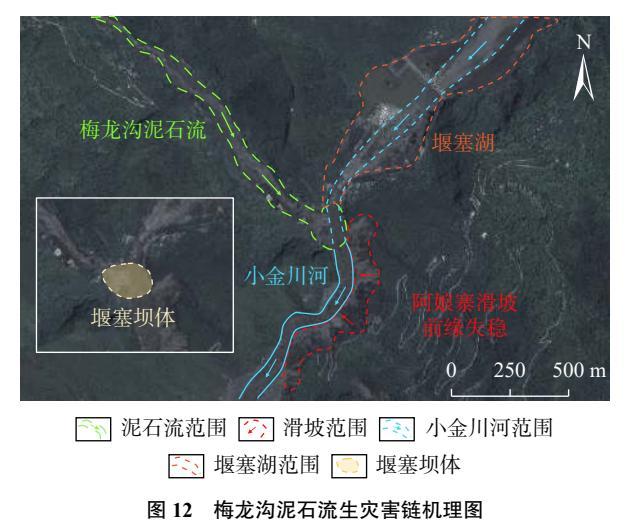
Fig. 12 Mechanisms of the Meilonggou debris flow disaster chain

梅龙沟沟口和小金川河道近似正交,且小金川河的 泄洪能力小于"6·17"泥石流的输砂能力,因此泥石流裹 挟的大量固体物质冲入并堵塞小金川河,形成堰塞湖, 堰塞湖不断回水造成上游大量房屋被淹。

随着堰塞湖水位逐渐升高,堰塞湖出现漫顶溢流, 在阿娘寨滑坡脚下形成新的河道。由于溢流口不断被 冲刷、下切,继而引发堰塞坝整体溃决,溃决洪水冲刷 阿娘寨滑坡坡脚,引发前缘烂水湾区域出现大面积滑 坡,大量滑体随着溃决洪水一起冲向下游,淹没了下游 阿娘寨一村房屋。同时烂水湾区域的大量垮塌,导致阿 娘寨古滑坡前缘卸荷,进而引发阿娘寨滑坡复活,滑体 后缘明显错动,滑体内形成的大量拉裂缝也致使多处公 路被错断,形成阿娘寨滑坡灾害隐患(图 12)。
