火后泥石流启动降雨阈值分析

Analysis of the rainfall threshold for post-fire debris flow initiation: A case study of the debris flow at Ren'eyong gully in Xiangcheng County, Sichuan Province

——以四川乡城县仁额拥沟泥石流为例

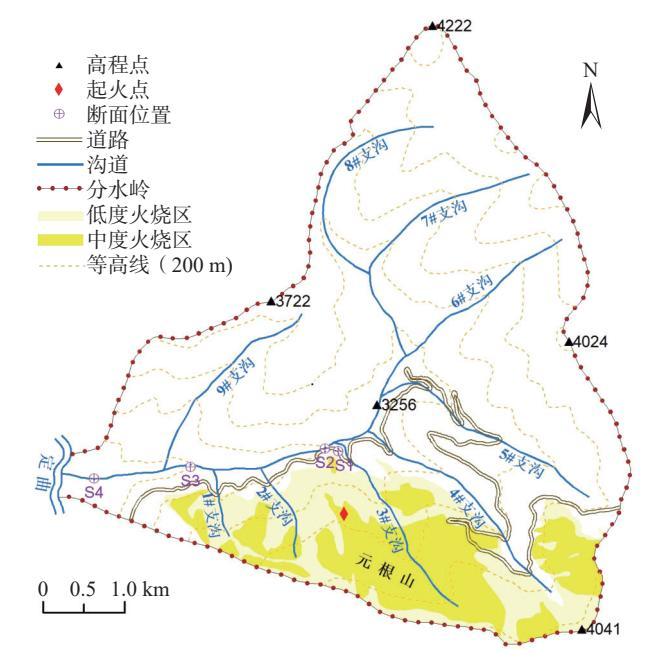
图 1 研究区地理位置及相关信息

Fig. 1 Location of the Ren'eyong valley and related information of the study area

研究区位于中国西部横断山脉的干旱高山区,流 域面积 24.28 km²。流域近似呈正三角形形状,最高点 位于流域最北端,海拔4 222 m;出口位于正西端,海拔 2 855 m;流域内部共发育 9 条支沟(1#—9#),水流经这 些支沟汇流后由位于最西端的出口排出(图 1)。流域 内主沟沟道宽度变化较大,兼有"V"型和"U"型形态,宽 度 2~30 m 不等。其中,泥石流发生的 1#—3#沟的基

现场调查发现,3#支沟部分地区的树木被强烈燃 烧,约有20%的树木倾倒,枝叶被大火清除干净,仅有 烧黑的树干残留,但从强烈过火区的探槽来看,土体表 层变化不明显,植物根系完好,受影响的只有几厘米 深。在植被燃烧程度相对较高的区域,灰烬层的深度一 般小于1.0 cm,上部3~4 cm的根系是烧焦的,但下部 的根还是活的,表明该区域为中度火烧区[14-15]。1#、 2#支沟大部分地区表面只是轻度燃烧,虽然所有地表凋 落物、草本植物和灌木也被烧掉,但被火烧后倾倒的树 木十分有限,部分低矮的根茎被烧焦了,然而顶层的一 些树枝只是被烤干,仍然有些绿色的树冠,在野火过后 的春天,树木绿色的树枝和叶子覆盖。在植被燃烧程度 相对较轻的区域, 灰烬层深度为 0.5 cm, 上部 1~2 cm 的根被毁,表明此区域为低度火烧区。在植被燃烧严重 程度较低的地区,观察到的灰烬较少,根系被烈火破坏 的程度较低,进一步表明该区域火烧程度较低。

基于野外调查、遥感数据和现场探槽等方法,我们 完成了火烧强烈程度的分级(图1)。根据图1,可以在 表2中给出具有低度和中度火烧程度的区域面积。统 计分析表明,1#、2#和3#支沟的流域受火灾影响的面积 较大,分别占各自流域总面积的83.8%、87.7%和91.7%。 流域内3#支沟的火烧强烈程度最高,71.6%的流域为中 度火烧,而1#、2#支沟分别有32.2%和29.7%的流域为 中度火烧。此结果和实际泥石流发生情况较吻合,即整 体流域为低火烧区的1#、2#支沟暴发泥石流的概率小 于整体流域为中火烧区的3#支沟。

根据现场调查,4次泥石流均暴发于受火灾影响的 区域。DF1—DF3主要启动于3#支沟,而在2015年 8月24日,在1#、2#、3#支沟及其附近的更小流域面积 的支沟内均暴发了泥石流。只是那些小支沟的流域面 积很小,在图1上难以表示,文中只列举了1#、2#和3# 支沟的情况。

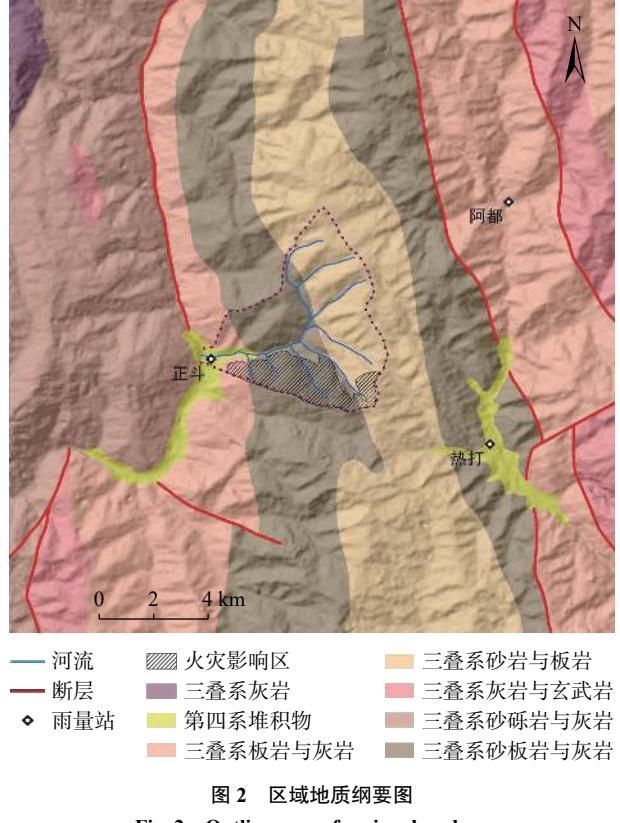
Fig. 2 Outline map of regional geology

流域内无断层穿过,但区域附近有较多断层分布, 断层走向多为近南北向,其中沟口位置断层为一南北向 逆断层(图 2),流域东部边界是东 3~4 km 处有另一条 与流域边界近乎平行的南北向逆断层。流域附近的地 震活动整体不频繁,现有记录的最高地震为 1974 年 6月5日发生在流域东北方向 27 km 的 5.3 级地震。区 域岩层分界线多为近南北向,这些岩层分界线将整个流 域划分为4类岩性区(图 2),上游区为三叠系黑色板 岩,中游区为三叠系黑色板岩夹石英砂岩,下游区两岸 出露三叠系板岩夹灰岩,河床出露第四系的冲洪积堆积 物。岩性总体上以软质岩为主。

乡城县正斗乡坐落在仁额拥沟沟口的堆积扇上 (图 2)。2014年6月8日,当地政府部门正在正斗乡就 火灾后的各项问题进行讨论时,当地的地质灾害巡逻员 发现河道有断流现象,即刻通知当地群众撤离,当时流 域下游仅有零星小雨。泥石流暴发后,四川省地质工程 勘察院被指派进行应急勘察,2014年7月10日晚,入 住当地小学时,听见沟道内泥石流流动的声音,当晚彻 夜未眠。2015年8月24日,天气预报预测了强降雨过 程,当地政府部门提前发布了灾害预警信息,在泥石流 发生前,地质灾害监测员根据河道断流现象再次发布警 报,保障了当地居民有足够的撤离时间。尽管4次泥石 流冲毁了公路、房屋、农田(图 4),但是并未造成人员 伤亡,经济损失被评估为1800万元。

河谷的阿都站。这3个站呈一个三角形将研究区夹杂 在其间(图2)。雨量站的其他信息见表4。

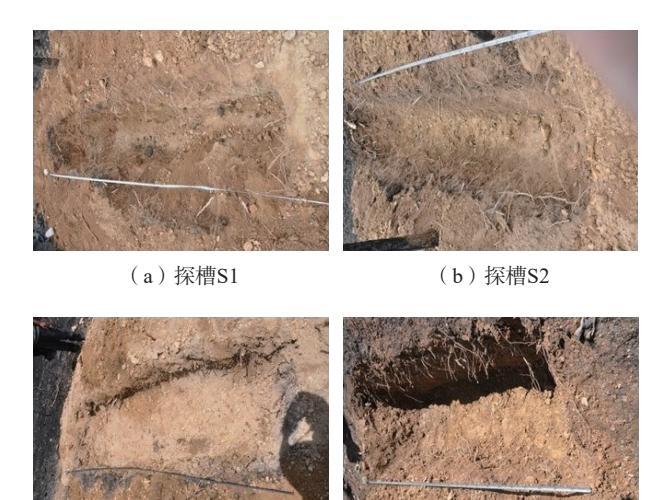
(c) 探槽S3 (d) 探槽S4 图 3 现场探槽照片 Fig. 3 Site view of the on-site trenching

2014年6月1日,由于高压输电工人在作业期间的 不规则用火导致当日18时开始,乡城县元根山出现森 林大火。此次森林大火持续到6月5日10时,受火灾 影响的区域主要为流域南部及其外围的元根山,面积共 计40 km²,其中处于仁额拥沟内的面积5.4 km²。而仁 额拥沟南部的1#、2#和3#支沟处于火灾影响范围内。 此次火灾影响区内森林以高山松树为主,地表有灌丛和 草甸覆盖。 为了确定受火灾影响地区的火烧强烈程度,我们在 火烧区共开挖了4座长1.5m、宽0.5m、深0.3~0.6m 的探槽S1—S4(图3),进行了现场槽探工作,以评估火 灾对土壤性质变化的影响,从而得出植被烧伤程度,并 完成火烧强烈程度分级图(图1)。

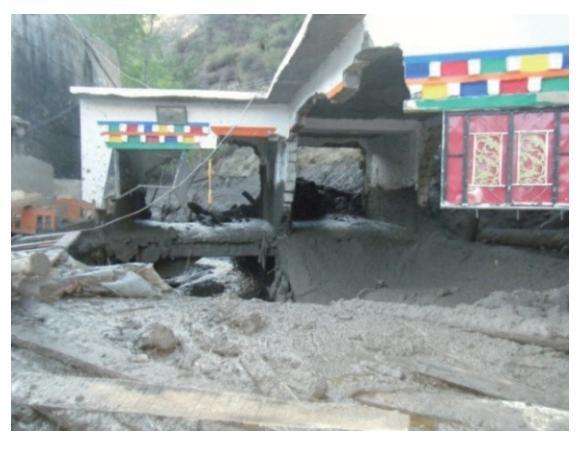
图 4 被泥石流冲毁的房屋

Fig. 4 Site photo of the ruined houses destroyed by debris flows

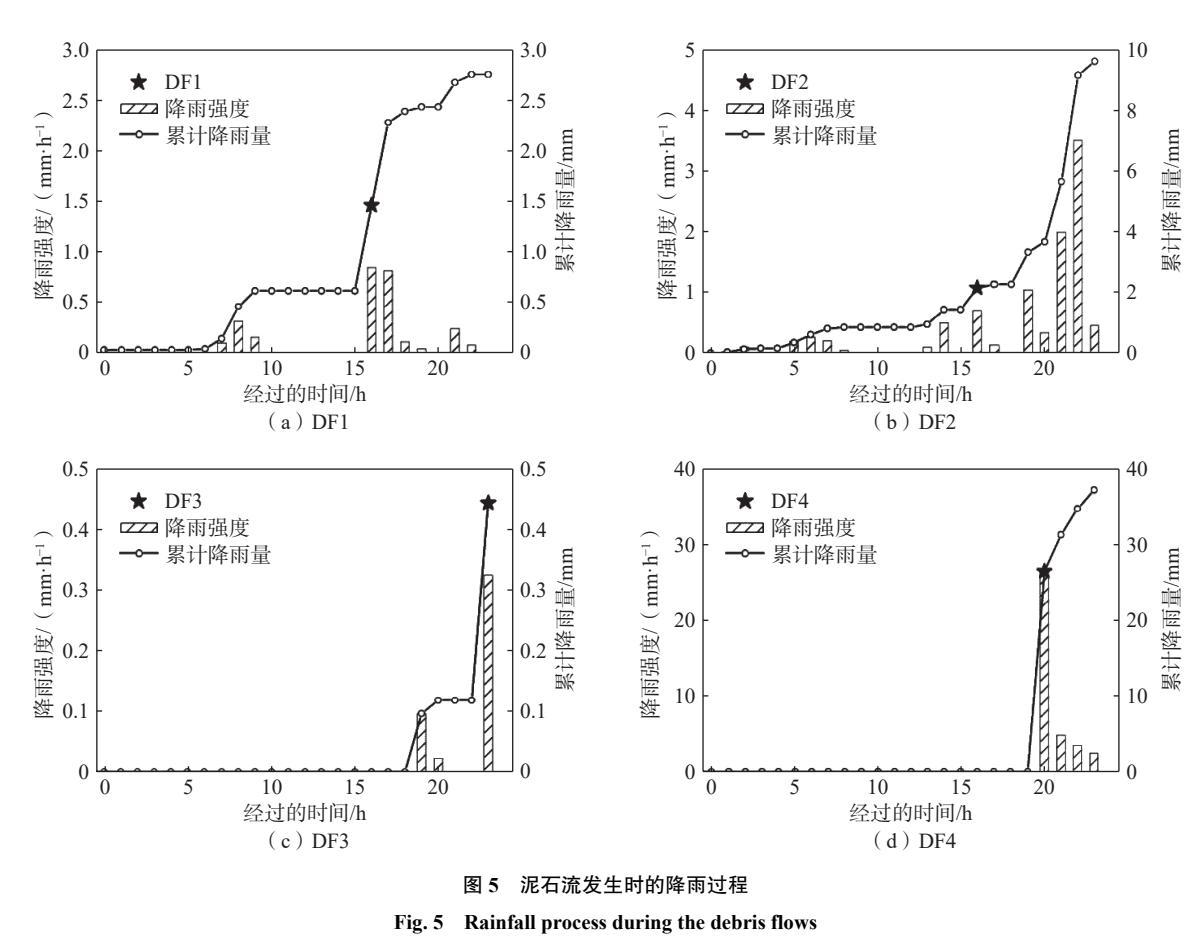
对收集到的正斗、热打和阿都3站的泥石流发生的小时降雨数据采用距离修正的方式进行处理,最后绘制出4次泥石流发生前后的降雨过程线(图5)。图5中显示,2014年发生的3次泥石流的激发降雨为短历时低强度降雨,DF1与DF2发生时,降雨量非常低,当时在沟口下游开会商讨火后灾害处理对策的水务局人员反

映,当时雨量很小;而 DF3 发生时水务局人员在下游小 学内见证泥石流向下游运动时,也仅零星小雨。2015 年 DF4 发生之前,19:00 左右开始突降暴雨,泥石流源 区的降雨一开始便增至 26.39 mm/h,沟口的降雨更是达 到了 38.5 mm/h,之后 1 h 便降到 5 mm/h 以下。19:43 左右, 泥石流到达沟口, 若考虑泥石流的汇流时间, 则泥 石流应在降雨开始后不久即暴发。比较 4 次泥石流的 激发降雨可以发现, 火灾后第一年, 泥石流的激发降雨 非常低, 为短历时低强度降雨, 而火后第 2 年, 泥石流的 激发降雨有了显著增加, 为短历时高强度降雨。

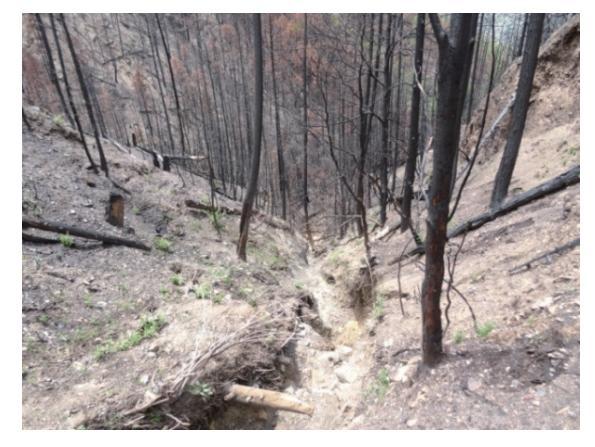
2014 年泥石流的启动区域位于 3#沟上游(图 6)。 在 3#沟上游发现,坡面上可见大量被火烧后倾倒的树 干,地表覆盖有一层黑色的灰烬层,槽探显示灰烬层以 下树根完整,火灾对该地区乔木深部根系的影响不大。 表面上分离的烘干层分布较多,现场发现坡面上的灰烬 层与表层浮土有顺坡流动痕迹。沟道底部衍生的切沟 道宽 0.5~0.8 m,深 0.4~0.6 m,沟底无泥石流淤积,有 石块出露,沟沿上倾斜的灌丛树枝显示当时的泥石流填充了整个断面,泥石流流量小于1m³/s。降雨在坡面上

汇流后形成地表径流,在陡峻的地形条件下,径流裹挟 坡面表层的灰烬层和烘干层形成高含沙水流,侵蚀能力 增加,在侵蚀过程中致使容重和流量增加,但由于径流 量小,侵蚀能力有限,运动的物质以细颗粒为主。

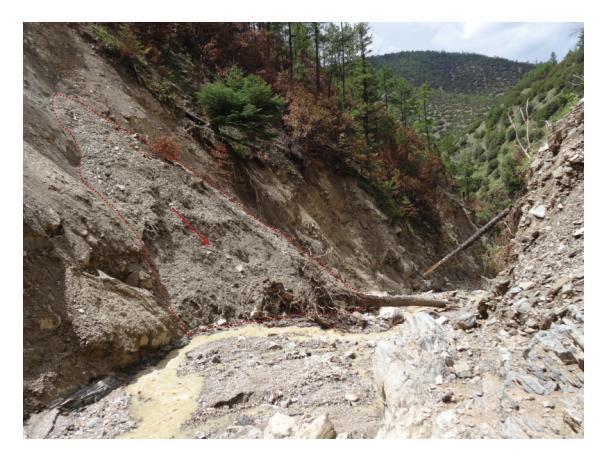
物源区下游,沟道纵比降减小,但两岸坡面坡度增加到35°~45°,为"V"形沟道。径流沿程放大后侵蚀岸坡,致使斜坡滑动失稳频发。3#支沟下游两岸不间断有滑坡分布(图7),滑动以浅表层为主,绝大部分的滑动厚度在2m以下,体积从十几到上百立米,滑向沟道,部分或者全部堵塞住沟道,此外大量火烧后的树干也造成了堵塞。由于沟道堵塞,泥石流淤积后再溃决导致流量陡然增大。

图 7 3#支沟下游沟道 Fig. 7 Site photo of the downstream channel at 3# branch ditch

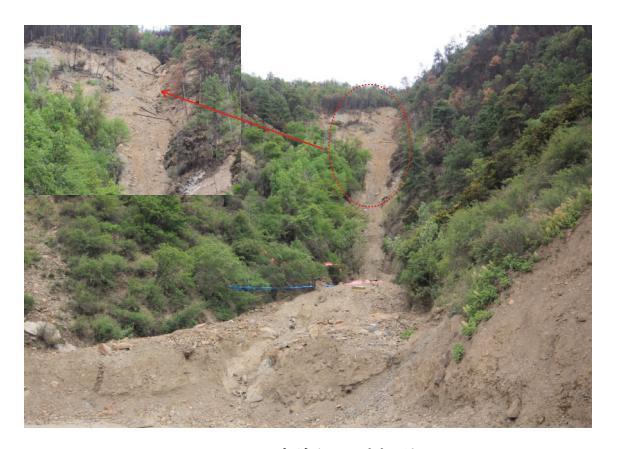
图 8 1#支沟泥石流概貌 Fig. 8 Overview of the debris flow at 1# branch ditch

1#沟物源区也经历了森林火灾,火灾致使地表灌丛 和乔木下部树枝被烧毁,而树冠位置已散发新叶。根据 沟道比降,1#支沟可分为三段,其中中部段地形比降最 大(图 8),约为 32°,为泥石流的形成区,上部和下部段 的比降则相对较缓,为清水提供区与堆积区。在泥石流 形成区的末端,1#沟东西两侧各分离出1条小支沟,中 间夹杂一个平台。降雨发生后,在东西两侧支沟中首先 形成高含沙地表径流,径流在到达泥石流形成区位置, 由于沟道比降增加,径流侵蚀能力显著增大,高含沙水 流逐步转化为泥石流。中间平台受两侧泥石流的侵蚀 发生滑动,厚度达到 3~4 m,平台上的树木横七竖八躺 着。受泥石流发生前 3 日内 9.2 mm 降雨的作用,土体 含水率高,中间平台滑动后液化即形成泥石流促使泥石 流规模增大。泥石流在陡峭的坡面运动中继续侵蚀坡 面土体致使泥石流规模显著增加。

DF4 发生后,着重对新暴发泥石流的1#(图 8)和2#支沟(图 9)进行了调查。其中2#支沟内泥石流的启动过程与DF1在3#支沟内的启动过程相似,但1#支沟内的启动过程有一些不同。

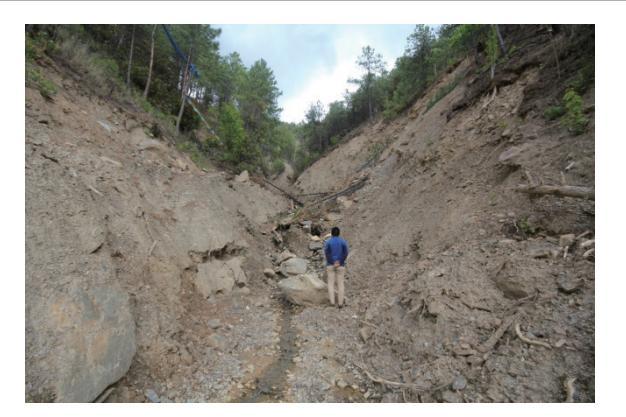
图 9 2#支沟泥石流概貌 Fig. 9 Overview of the debris flow at 2# branch ditch

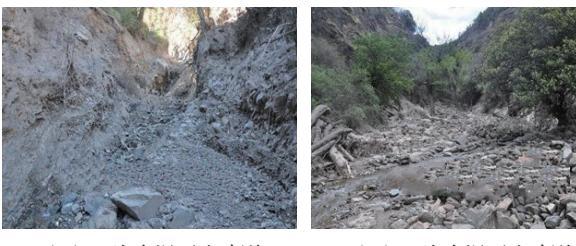
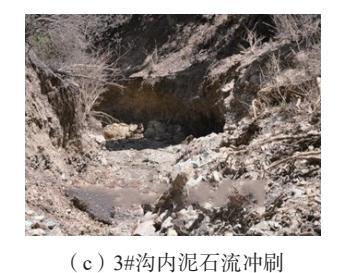
森林火灾对坡体表层土体的侵蚀破坏主要表现在 对植被的破坏从而降低土体的抗侵蚀能力。火灾过后, 植被树冠、枝叶及草本植物被烧毁,导致植被对雨水的 消能作用和对坡面汇流削弱作用降低甚至消失,加剧表 层土体的侵蚀。火烧区坡面上的松散物源在降雨和坡 面径流作用下首先会形成重度较大的高含沙水流,汇流 过程中不断加剧坡面的重力侵蚀,进入沟道后会继续强 烈侵蚀沟床和沟岸而形成大量的沟道和岸坡物源。现 场情况显示,1#支沟冲刷深度一般为1~5 m;2#支沟冲 刷深度为0.5~1 m,其余支沟冲刷深度为1~3 m(图 12)。 此外,火灾形成的残缺木头也可能堵塞沟道,继而形成 堵溃型泥石流,进一步加大下游侵蚀力度,使得原来的 沟道不断拓宽。同时,森林火灾将强烈加剧区域的沟蚀 作用,坡面上会形成许多新的冲沟,随着时间推移,沟蚀 作用不断加剧逐步演化成具有一定规模的支沟。

(a)1#沟内泥石流冲刷

(b)2#沟内泥石流冲刷

图 12 支沟泥石流冲刷侵蚀概况 Fig. 12 Overview of debris flow erosion in the branch gully
