# 四川炉霍县寿灵寺边坡失稳机理及工程治理

Failure mechanism and controlling measures of cut slope instability at Shouling temple, Luhuo County, Sichuan Province

任贺明, 王兴政, 罗刚. 四川炉霍县寿灵寺边坡失稳机理及工程治理[J]. 中国地质灾害与防治学报, 2025, 36(3): 108-117. REN Heming, WANG Xingzheng, LUO Gang. Failure mechanism and controlling measures of cut slope instability at Shouling temple, Luhuo County, Sichuan Province[J]. The Chinese Journal of Geological Hazard and Control, 2025, 36(3): 108-117.

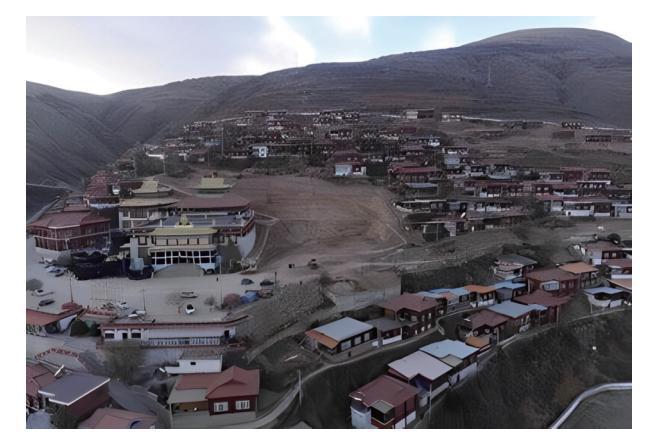
图 1 边坡全貌图(镜像 318°) Fig. 1 A panoramic view of the study area

寿灵寺边坡地处四川省甘孜州炉霍县新都镇东北 侧斜坡之上,属剥蚀高山峡谷区,区内地形变化相对较 小,海拔高程1700~2600m,河流众多,冲洪积地形发 育,研究区以山地为主,居住环境较好。近年来城市建 设项目增多,多数建筑建造在山坡台地之上,主要建造 工程有削坡修路、居民房屋建筑等,形成多处开挖边坡 (图1)。

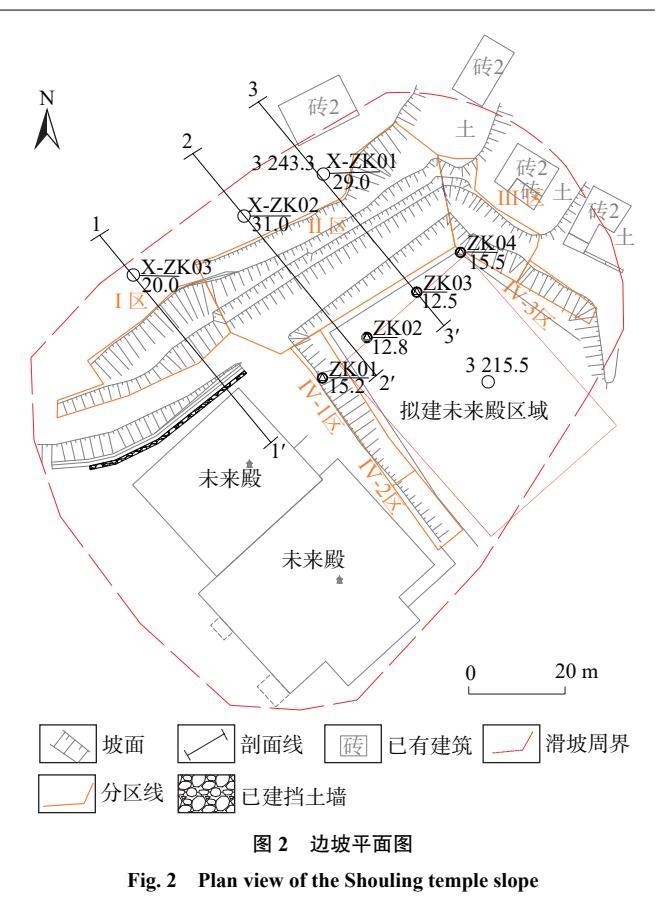
因甘孜州炉霍县寿灵寺未来殿建设占地需要,开挖 形成一高 21.8 m,坡度 55°~75°的人工开挖边坡,威胁 周边居民建筑生命财产安全,并于 2021 年 6 月在一级 边坡处发生小规模崩塌,变形迹象明显。图 2 为寿灵寺 边坡平面图,开挖边坡位于场地西北侧,边坡空间上呈 长条形,开挖长度约为 56 m,宽度约为 43 m,其中一级 边坡坡度最陡,五级开挖边坡最长。根据边坡现场勘察 分析,造成边坡失稳的成因主要有:

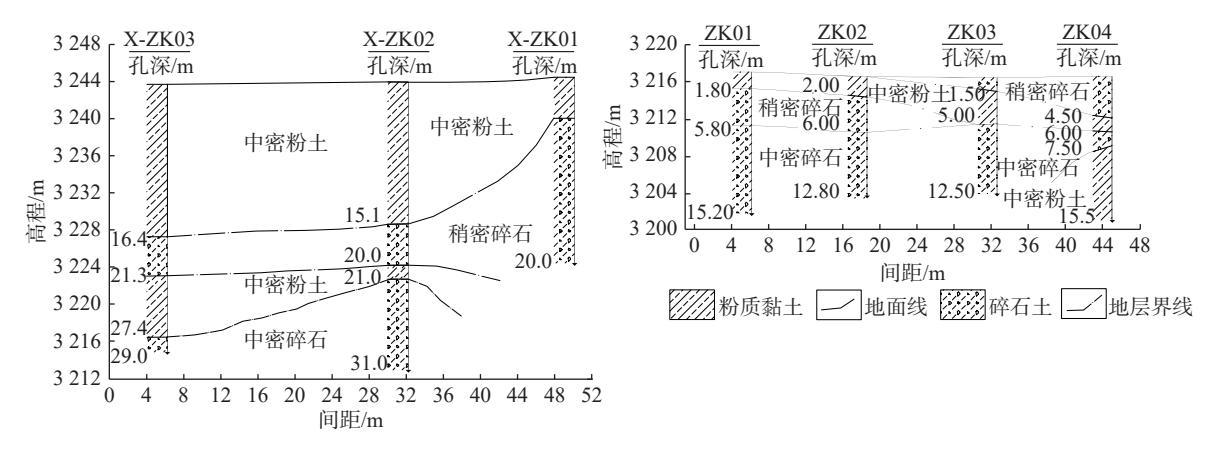
研究区坡度较陡,坡脚处已出现局部崩塌现象,不 易在陡坡中部进行取样,为减少边坡扰动,在边坡顶部 及坡脚共收集7个(坡顶3个,坡脚4个)钻孔信息,整 理出各钻孔下岩土体厚度及岩性见图3。

该边坡主要以粉质黏土、碎石土为主,厚度分布不均匀,粉质黏土最厚达到15.1 m,平均厚度约5~10 m,碎石土多集中于深部,滑坡区面积约1200 m<sup>2</sup>,体积约24000 m<sup>3</sup>。滑面存在于粉质黏土内部,地表水入渗导致边坡滑移力、容重增大,上缘土体向临空面挤压、推动形成局部崩塌。

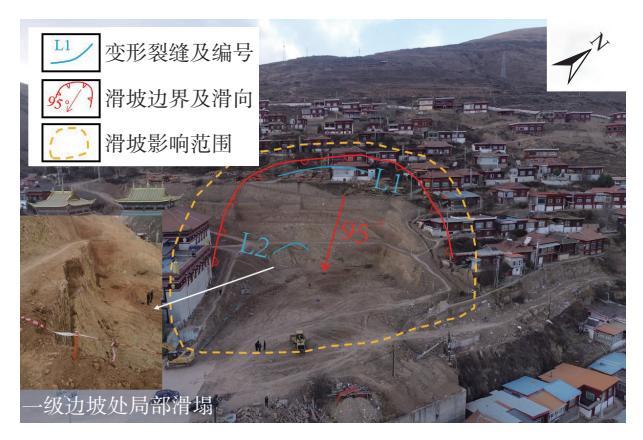
图 4 边坡基本概况 Fig. 4 Basic overview of the Shouling temple slope

据现场实地勘察结果,调查分析寿灵寺边坡剖面形态、坡体结构,可确定其后缘及左右两侧以陡坎顶部为界,前缘以坡脚为界。在此基础之上,根据边坡级数、 危险性程度不同,划分为4个区域,其中I区开挖形成

3级边坡,Ⅲ区形成4级边坡,Ⅲ区形成5级边坡,Ⅳ区 形成2级边坡。以Ⅱ区变形程度最大(图4)。针对开 挖揭露的坡面及变形特征,边坡发育特征见表1。

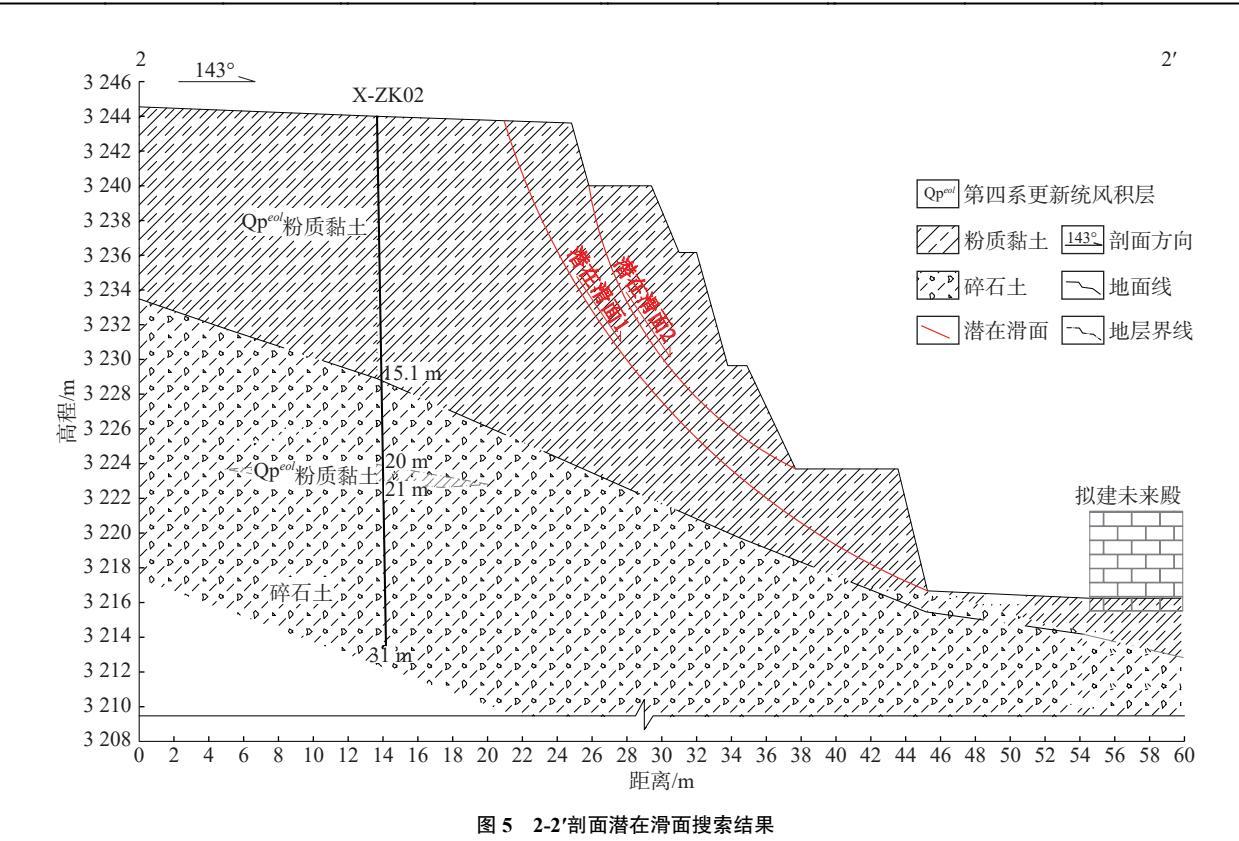
Fig. 5 Search results for potential sliding surfaces for cross-section 2-2'

边坡土体为弱透水层,含水微弱,勘查未见地下水。在持续暴雨的情况下,坡体给水能力差,无法形成有效的静水压力,故在计算时,不考虑水压力的作用。结合边坡剖面的形态及岩土体物理力学性质,对Ⅰ、 Ⅱ、Ⅲ区最危险滑面进行搜索(图5)。据计算显示暴雨及地震状态下边坡 2-2'潜在滑面 1,3-3'剖面潜在滑面 1 处于失稳状态。

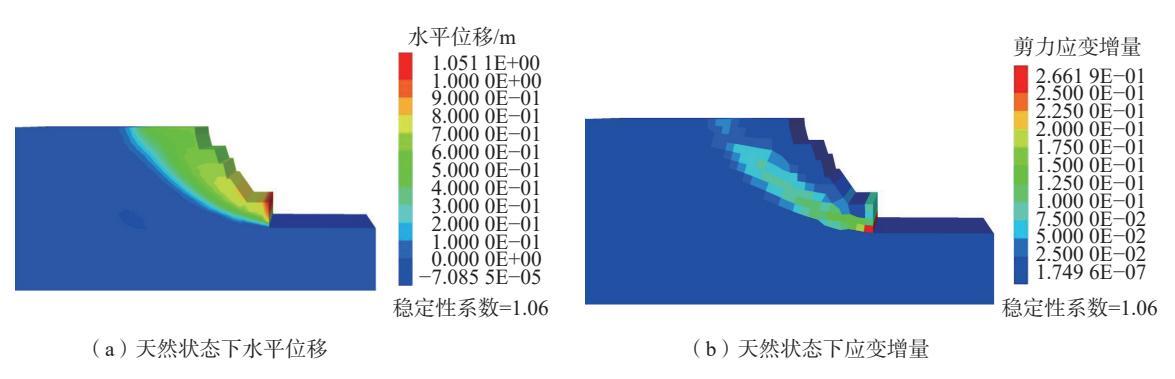
天然工况下边坡应变增量及水平位移如图 6 所示。位移变化较大的部分最先发生剪切破坏,天然工况下寿灵寺边坡的稳定系数为 1.06。边坡的主要抗滑力是由滑动带前缘所提供。一级边坡坡脚为剪出口位置,水平位达到 1.05 m,应力较为集中,模拟结果与勘察结

果相吻合。在防治时应避免坡脚应力集中区域扰动。 (2)暴雨工况

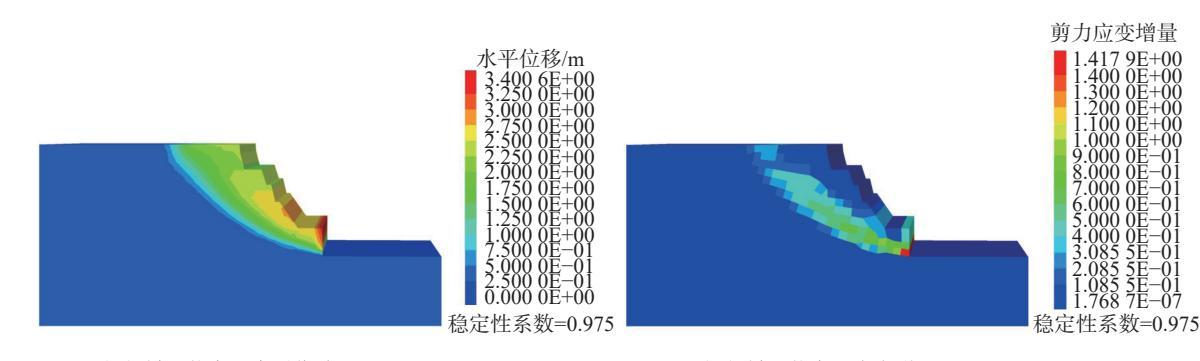
#### 图 7 暴雨状态斜坡应力及位移分析

暴雨工况下该边坡应变增量及水平位移如图 7 所示。受到暴雨的影响,滑动带前缘滑移力进一步增大, 坡顶滑面贯通处应力增大,拉张裂缝持续发育,边坡稳 定性系数为 0.975,边坡失稳产生推动式滑坡,剪出口位 于一级边坡坡脚,水平向最大位移可达 3.4 m。

(a)暴雨状态下水平位移

(b)暴雨状态下应变增量

Fig. 7 Stress and displacement analysis of slopes under heavy rainfall conditions

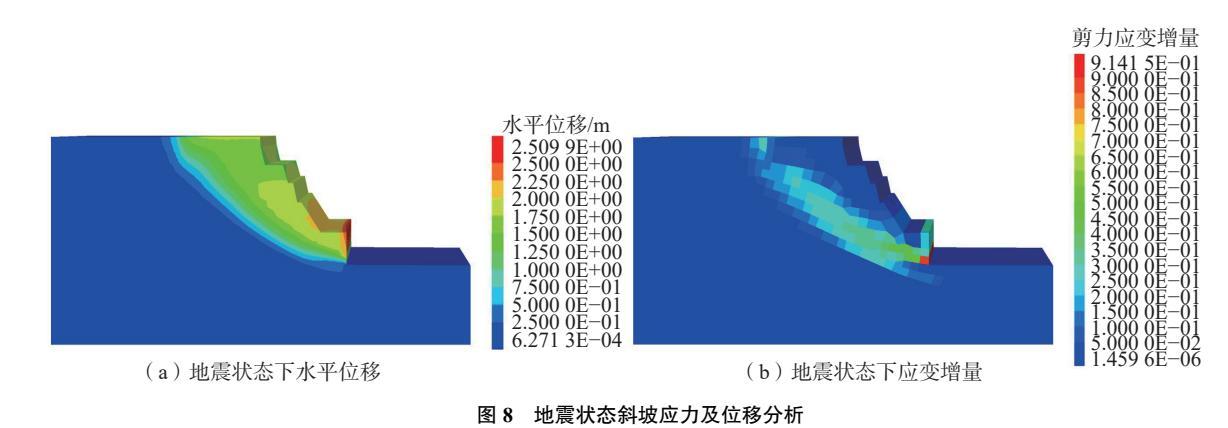
Fig. 8 Stress and displacement analysisof slopes under seismic conditions

地震工况下该边坡应变增量及水平位移如图 8 所示,按《建筑抗震设计规范》(GB50011—2010)的划定, 炉霍县属抗震设防烈度WI度区,设计基本加速度为 0.15g。在地震的影响下,滑动带前缘滑移力增大,水平 向最大位移可达 2.5 m,应力集中区受到破坏,形成牵引 式滑坡,坡脚下地基土受到剪切破坏作用,影响深度约 5 m,对未来殿的建设将产生影响。在治理该边坡时需 考虑地震工况下对地基土的破坏,同时也应在施工过程

中避免使用大型震动机械工作。

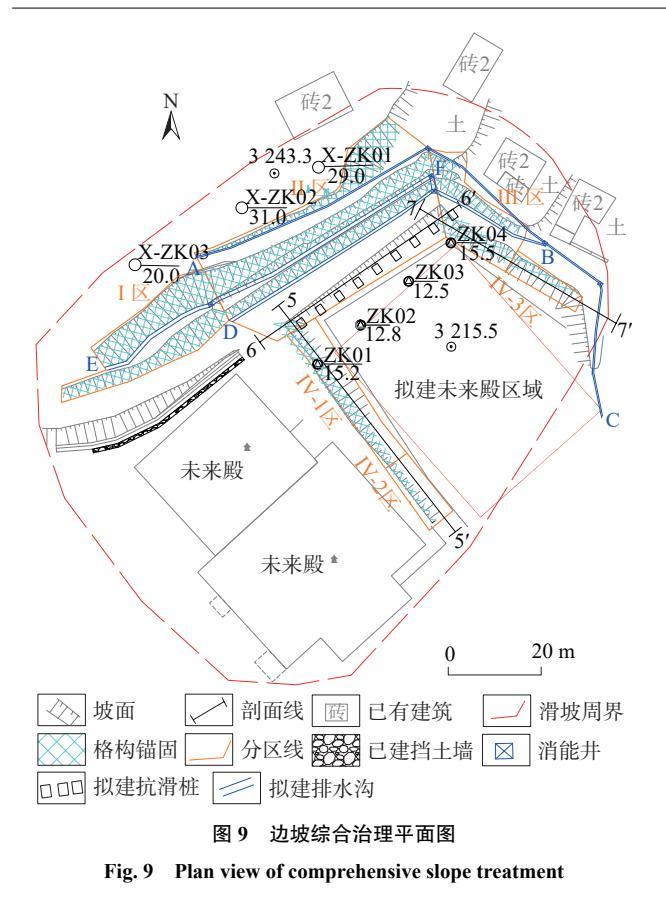
在综合边坡失稳机理及数值分析结果的基础上,为 了保持边坡的稳定,首先加固治理一级边坡局部崩塌直 至达到稳定,再设置相应的支挡结构加固高陡边坡。此 外,需考虑地震工况下边坡对地基土的破坏作用,经过 多种方案比选决定采用抗滑桩、加长锚杆、框格梁和截 排水措施进行处治,如图9边坡综合治理平面图。

降雨及居民生活用水对滑坡的影响是重要的,截排 水措施是边坡治理工程中必不可少的内容。在截排水 沟设计时应考虑排水量、位置、环境、抗震、维护与管 理等方面的需求,充分利用现有地形地貌、当地工程材 料与工程措施,力求安全与经济效益最大化。本方案共 设置3条截排水沟,3个沉砂池和3口消能井。分别位 于五级边坡坡脚(AC段)、二级边坡坡脚(DC段)和三 级边坡坡脚(EF段)处,均采用C20混凝土浇筑,充分利 用地形优势将雨水汇聚集中处理。此外考虑到地震及 不均匀沉降带来的不良影响,每隔10m设置一道宽为 2 cm的伸缩缝,缝中填塞沥青木板,布置位置见图 9。

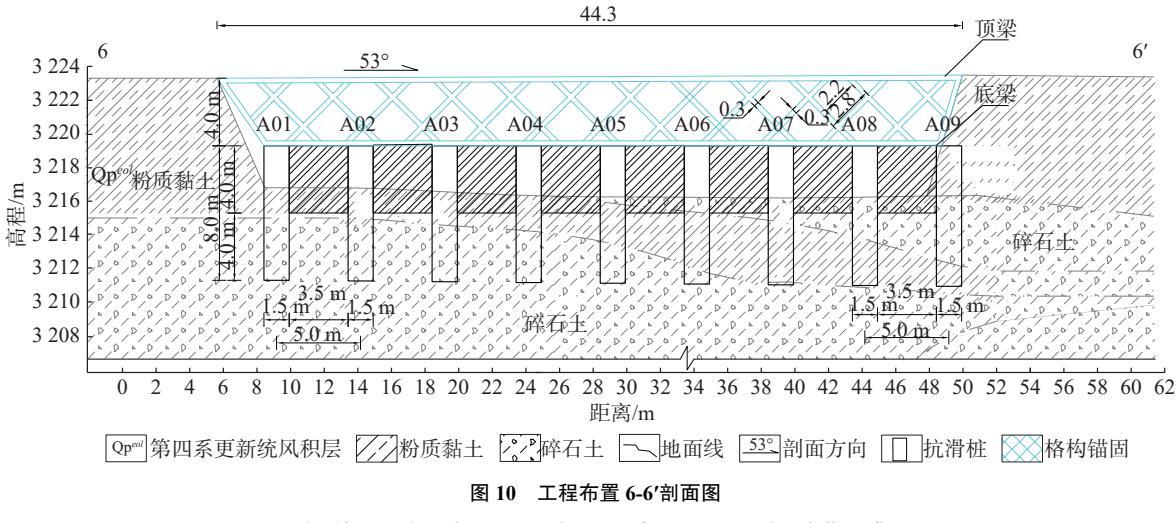
Fig. 10 Engineering layout diagram of the cross-section 6-6' profile

根据上述分析结果,对抗滑桩位置、间距及尺寸进行设计(图 10),抗滑桩应深入地下 5 m 以防止地震工况下边坡对地基土的剪切破坏作用,本方案抗滑桩截面尺寸采用 1.5 m×2 m 抗滑桩 9 根,截面形状为方形,桩长 14 m,悬臂段 6 m,嵌固段 8.0 m,桩间距 3.5 m,布置在一级边坡坡脚处。

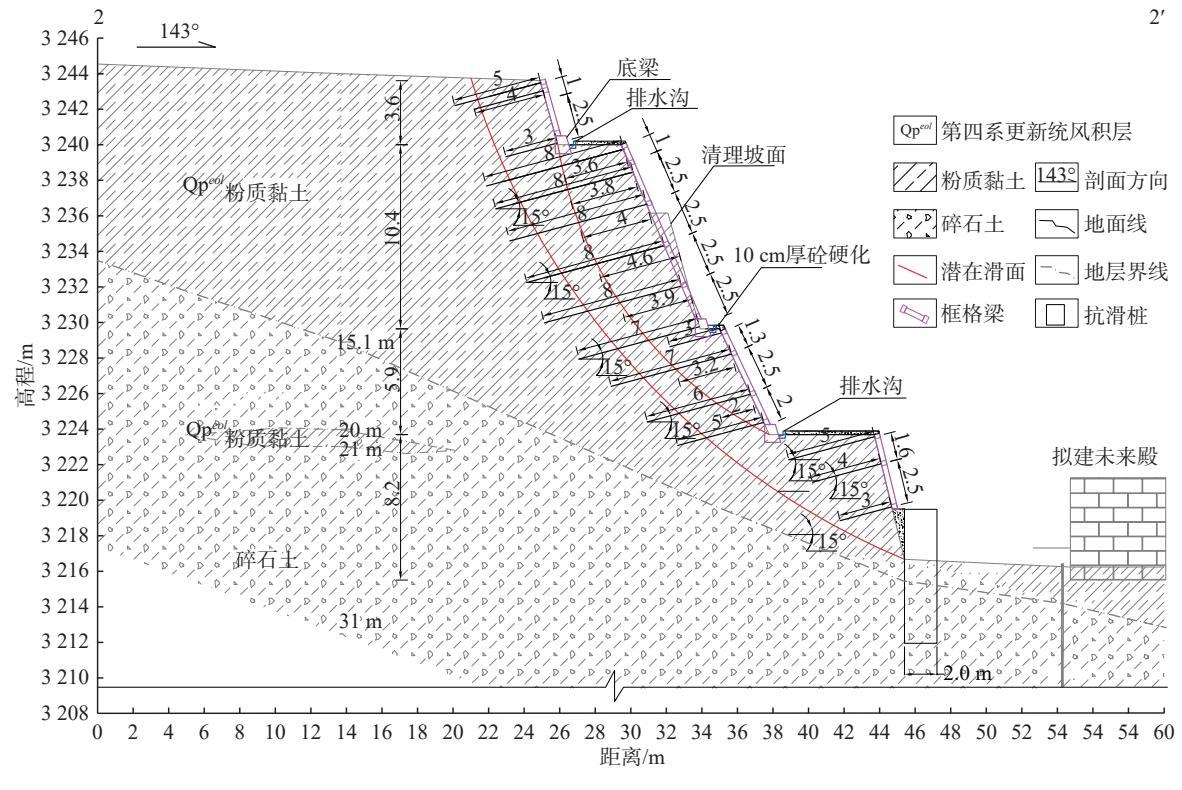
图 11 工程布置 2-2'剖面图

失稳状态, 坡脚在上部土体自重应力的影响下处于应力 集中状态, 应首先采用锚杆对边坡自上而下进行加固。 需重点加固边坡上部以减轻坡脚应力集中状态, 坡脚应 力集中区域锚杆不易钻入过深, 避免因扰动应力集中区 发生牵引式滑坡, 同时也不易过短形成二次滑面。据滑坡 推力计算结果,本方案以边坡处最大水平推力 100 kN/m 为设计推力,按照相关规定要求及数值模拟分析结果布 置锚杆如图 11 所示,本方案设计采用最小锚固段长度 为 3.5 m,锚杆横向间距为 2.5 m,竖向间距为 2.5 m,坡 面采用菱形布置(图 12)。

生态环境,提高边坡的稳定性与环保性,需采用框格梁 进行坡面防护。本方案以稳定性与经济性相统一的原 则,采用尺寸为 250 cm×250 cm,冠梁、底梁截面尺寸均 为 300 mm×300 mm。材料采用 C30 砼进行浇筑。考虑 到地震及沉降影响,间隔 8~12 m 设置伸缩、沉降缝, 并在部分区域将框格梁伸缩、沉降缝优化合二为一,缝 内填充 2 cm 厚浸泡沥青后的木板或沥青板,工程布置 图如图 11 所示。

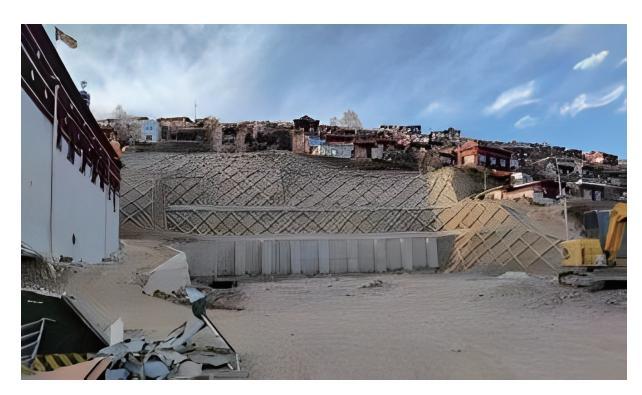
图 13 施工成果 Fig. 13 Construction result diagram

寿灵寺边坡依据相关设计规定,设计采用抗滑桩、 加长锚杆、框格梁和截排水措施治理,满足相关规范要 求,稳定性得到显著提升,目前已采用到实际工程建设 中,见图 13。
