映秀-北川断裂带北川段唐家湾滑坡活动历史与形成机制

摘要: 以映秀-北川断裂带北川段唐家湾滑坡为研究对象,基于地形资料、多期遥感与航拍影像,结合¹⁴C测年的方法,细 分了唐家湾滑坡的活动历史,分析了 2016 年唐家湾滑坡再次复活的主要控制因素。研究结果表明: (1) 唐家湾斜坡历史 上至少发生过四期滑动,其中第一期次滑坡发生在全新世以前;第二期次滑坡发生于全新世初期;第三期次滑坡发生在 2008 年汶川地震时期,系龙门山断裂带活动过程中产生的同震滑坡;第四期次滑坡分别发生在 2016 年和 2018 年,属于断 裂带滑坡堆积体的再次局部复活; (2) 2016 年唐家湾滑坡的形成与断裂活动、河流侧蚀和水等因素有关,其中,上覆滑 坡堆积体、下伏高陡基岩形成的二元斜坡结构,是唐家湾滑坡发生的决定性条件;断裂活动及其导致的浅地表最大主应力 偏转是唐家湾滑坡变形的重要内因; (3) 以唐家湾滑坡为例,初步讨论了基于地形条件控制的断裂带滑坡堆积体复活的地 质模型,其形成演化表现为断裂带活动和河流侵蚀形成滑坡(或陡峭地形)→先期滑坡后壁(或陡峭地形)接受上部老滑 坡堆积→二元斜坡结构控制下的老滑坡复活变形。该滑坡为研究地形控制断裂带滑坡复活提供了独特的案例,研究成果对 于理解和评估该类滑坡,开展综合防治等方面具有重要的借鉴价值。

A study of activity history and formation mechanism of Tangjiawan landslide in Beichuan section of Yingxiu-Beichuan fault zone

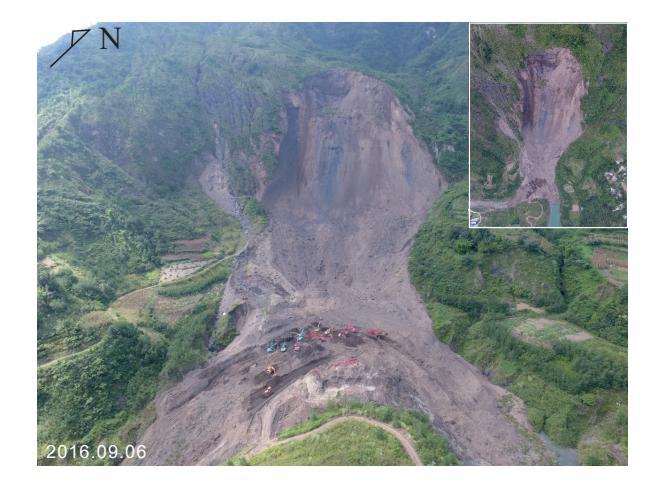
映秀-北川断裂属于龙门山构造体系中的一支, 位于龙门山中央断裂带中北段,是青藏高原东缘一 条活动断裂。历史上该断裂曾多次发生中强地震, 距离最近、影响最大的为2008年的汶川地震。沿 活动断裂发生的强烈地震不仅会形成连续分布的 地表破裂带(董树文等, 2008), 也使震前不存在隐 患的山体成为灾害敏感区,一些不稳定的山体也可 能受地震影响直接形成滑坡(张永双等,2016)。受 断裂活动控制,北川段河谷区高陡边坡发育,沿断 裂带两侧古滑坡、老滑坡和现代滑坡事件众多,是 地质灾害的高易发区(张永双等, 2009, 2021; 黄润 秋和李为乐, 2009; Huang et al., 2009; 吴树仁等, 2008, 2010; 崔鹏等, 2008; 殷跃平, 2008; 许强和董 秀军, 2011; Tang et al., 2009)。位于该区域的唐家 湾古(老)滑坡,在2008年汶川地震大规模滑动后, 于2016年9月5日凌晨再次活动,滑坡下滑后堵 断都坝河,形成最大堆积厚度 42 m,平均堆积厚度 30 m, 方量约 30 万 m³ 的堰塞坝(图 1), 后经人工 干涉排导,险情得以解除。

根据唐家湾滑坡工程地质特征,可知滑体主要 由散状碎石土及强—中风化炭硅质板岩岩块组成, 滑坡沿着上部松散堆积层与下伏基岩接触面滑入 河谷,从都坝河右岸高于河床 125 m 附近剪出,判 定唐家湾滑坡为基—覆接触面滑坡。同时,唐家湾 斜坡构造背景为映秀-北川断裂直接通过,滑动区 位于断层直接通过处。从滑坡发育的地形来看,滑 坡后壁发生在唐家湾南侧斜坡平台前缘(图1)。 关于唐家湾南侧斜坡堆积平台的成因,已有资料 (张永双等,2009)和基于前文多期次遥感影像研究 均表明,是由历史上断裂带滑坡下滑堆积形成。结 合唐家湾斜坡构造背景及滑坡体物质成分特点,认 为该滑坡为断裂带滑坡堆积平台的再次复活。

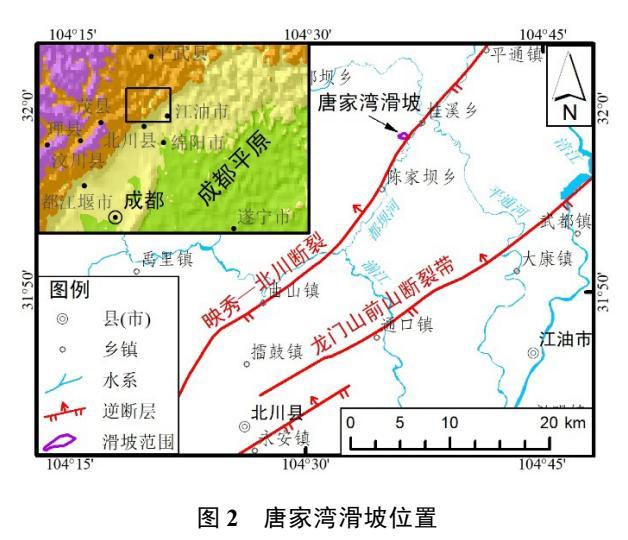
区内地处四川盆地与青藏高原的过渡部位,扬 子地台与松潘-甘孜褶皱系交汇区。龙门山北东向 构造带映秀-北川断裂(中央断裂带)从斜坡中部通 过(图 2)。断裂总体倾向北西,倾角 50°~70°,断裂 破碎带宽 300~1000 m 不等,其构造岩主要为糜棱 岩、构造片岩等(刘太平,2000)。研究区断裂上盘 出露寒武系邱家河组(∈q)深灰—灰黑色薄—中层 状炭硅质板岩、炭质岩夹变凝灰质砂岩及硅质灰 岩透镜体;断裂下盘为志留系韩家店组(Sh)黄绿— 灰绿色绢云母千枚状板岩夹紫红色绢云母板岩。 据已有研究(刘健等,2012)显示,区内映秀-北川断 裂性质为走滑-逆断层。同时,汶川地震地表破裂

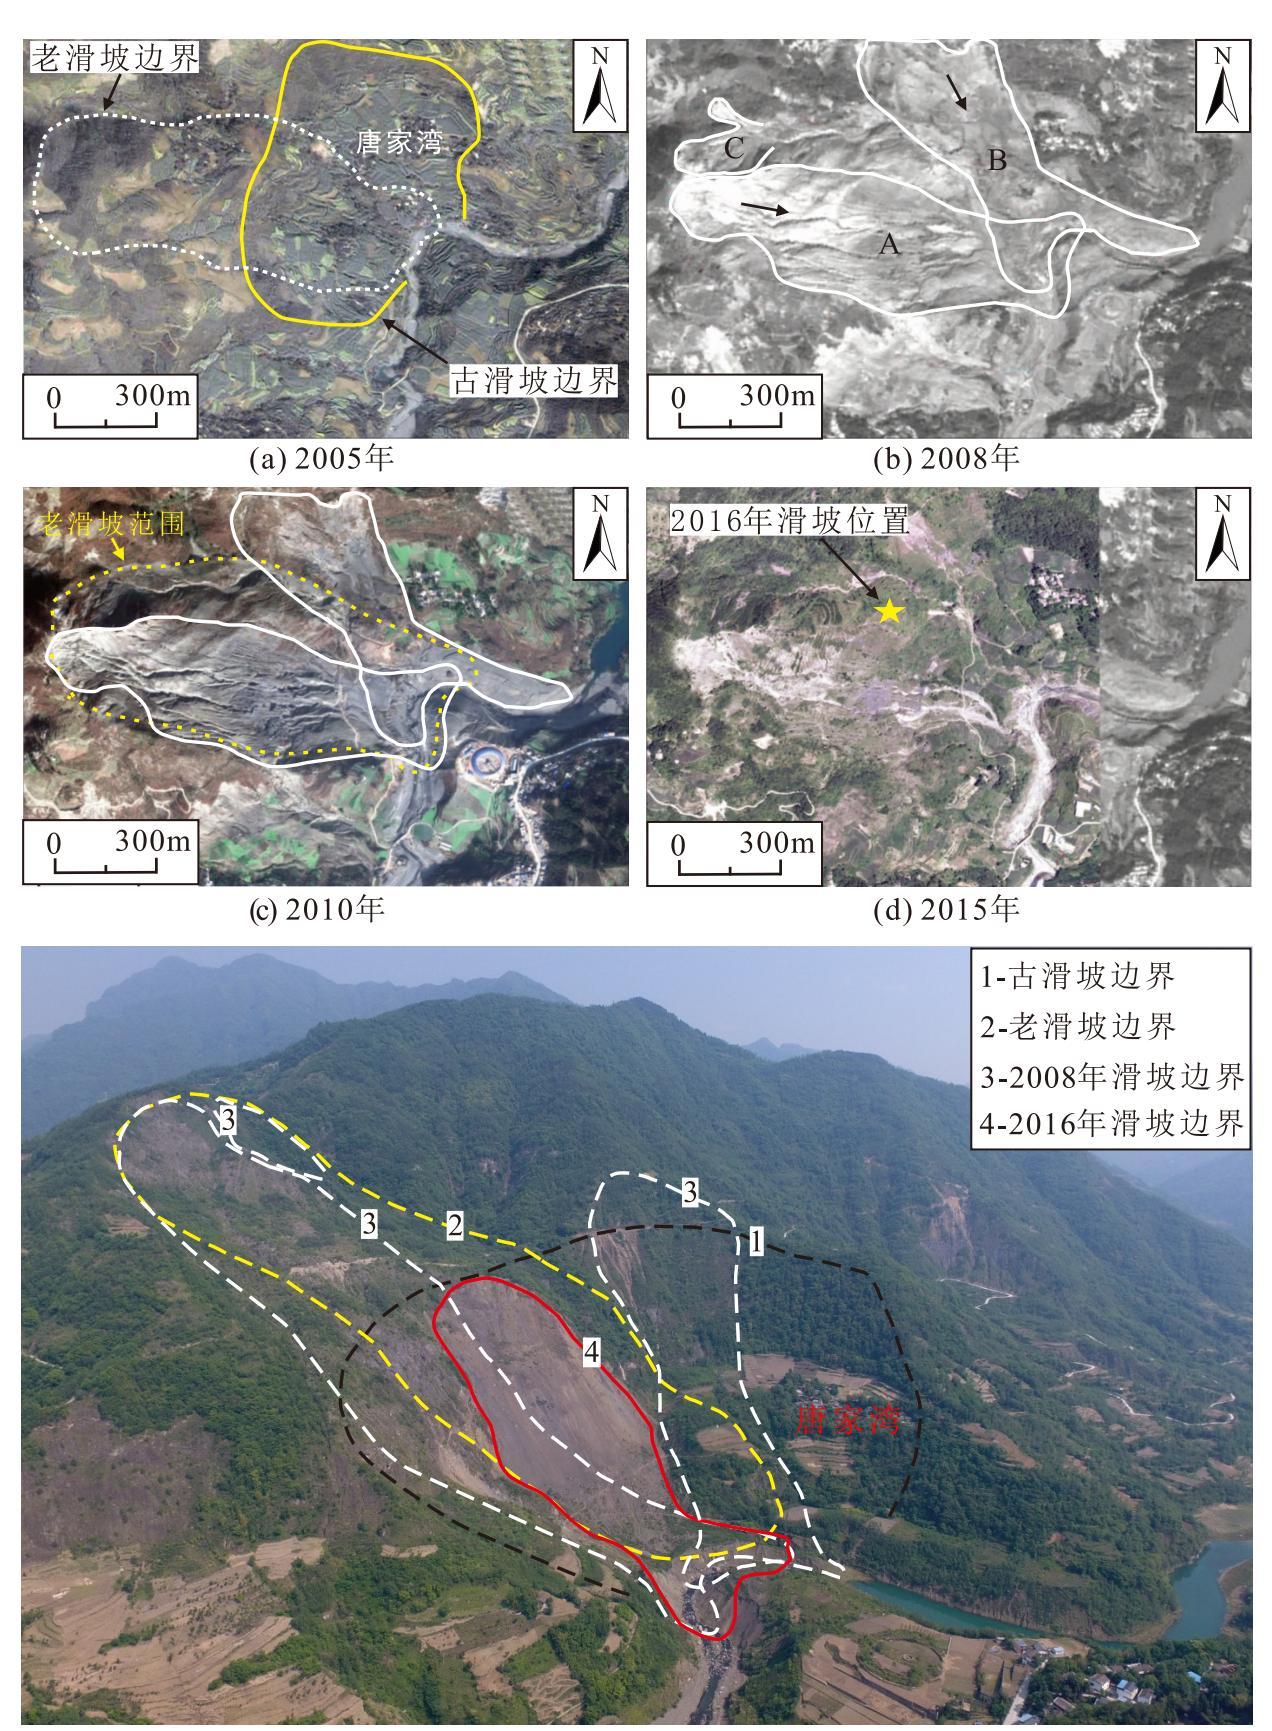
图 3 北川唐家湾滑坡多期遥感数据对比

(e) 2018年

底图 a-d 影像来源于杨琴等,2018

Fig. 3 Comparison of multi-phase remote sensing images of the Tangjiawan Landslide in Beichuan

通过 2005 年影像可以看出,在都坝河右岸唐 家湾及南部斜坡发育一古(老)滑坡,滑坡现今圈椅 状地形明显(图 3a, e),唐家湾村就建在该滑坡后缘 平台之上。根据 2013 年的地形生成数字高程模型 (DEM),运用 ArcGIS 中 slope 工具生成坡度图(图 4)。可以看出,陡坎处坡度集中在 40°~50°,空间上 连续成弧形,陡壁下面有明显的后缘平台,坡度较 缓。基于上述地形特征,推测该圈椅状地形为一古 (老)滑坡。

野外调查结果显示,该期次滑坡下滑后在斜坡 中上部形成了面积较大的堆积平台,坡度<15°。 经后期流水作用,在堆积体中偏北侧形成冲沟 (图 3a, e)。同时,2018年6月底北川普降强降雨 使得堆积平台南侧的冲沟进一步下切,扩大。从冲 沟揭示的岩土体特征来看,也指示了该平台为滑坡 堆积体。从滑坡发育位置在斜坡顶部、滑坡规模

唐家湾斜坡在 2008 年汶川地震时发生同震滑 坡,并堵塞都坝河形成堰塞湖。从 2008 年 10 月 13 日影像来看,2008 年唐家湾斜坡共发生三处滑动 (图 3b 中 A、B、C)。其中,图 3b 中 A 区(下称区 域 A)滑动面积较大,下滑后堵塞都坝河,形成堰塞 湖。至 2008 年 10 月 13 日时,已在第二期次滑坡 体与第一期次滑坡后壁交界处附近形成拉槽。从 影像上判断,其演化速度较迅速;图 3b 中 B 区(下 称区域 B)发育在第一期次滑坡后壁处,从 2013 年 地形坡度来来看,区域 B 滑后地形坡度下降 5°~10°(图 4);图 3b 中 C 区(下称区域 C)面积较小, 且主要分布于老滑坡堆积体中冲沟的溯源位置,推 测为地震扰动后冲沟溯源侵蚀垮塌区。

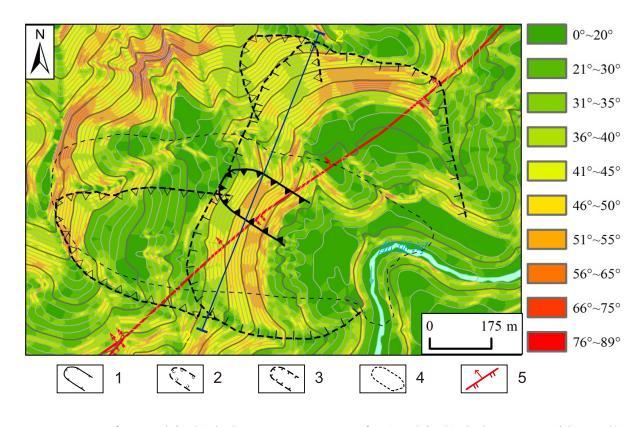
图4 唐家湾滑坡地形坡度图

1—2016年滑坡范围; 2—2008年滑坡范围; 3—第一期 次滑坡范围; 4—第二期次滑坡边界; 5—逆断层。

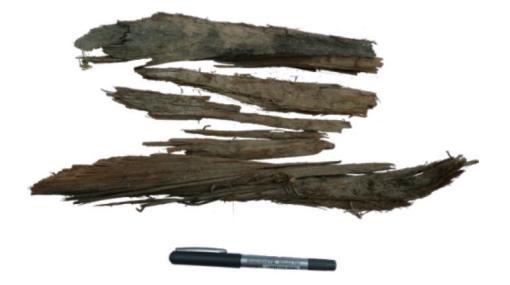
状地形,且规模较大(图 3a)。走访当地居民,了解 到该斜坡 2008 年曾发生大规模滑坡,并形成堰塞 湖。2008 年滑坡发生后,在斜坡中上部及下部河 床中裸露出大量"古木"。据当地村民描述,"古 木"最大直径超过 1 m,其"古木"残片见图 5。

"古木"应系经滑坡快速下滑后掩埋形成,而 "古木"的¹⁴C 年龄恰恰可以指示滑坡形成的时间。 美国 beta 实验室(Beta Analytic Radiocarbon Dating Laboratory, Miami, Florida, USA)进行的样品¹⁴C 测 年结果(表 1)显示,"古木"样品年龄为9500±30 BP,表明该期次滑坡发生全新世初期。

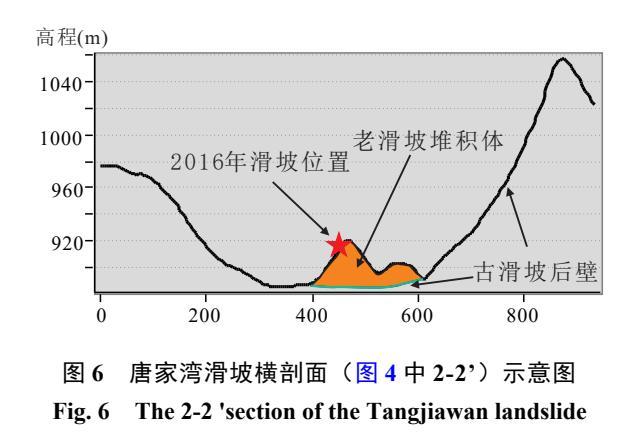
野外调查和图切地形剖面(图 6)结果表明,该 期次的滑坡堆积体在平台前部是直接披覆在第一 期次滑坡后壁之上的,构成了典型的上部老滑坡堆 积体、下伏陡峭基岩的二元斜坡结构斜坡。依据 两次滑坡的叠覆关系,指示了该滑坡形成的时代较 第一期次滑坡晚,本文称之为第二期次滑坡。从现 今滑坡体堆积的厚度来看,主要集中堆积在第一期 次滑坡后壁中部,南侧堆积体较少。其原因可能是 受地形及前缘河流侵蚀两方面共同决定的。

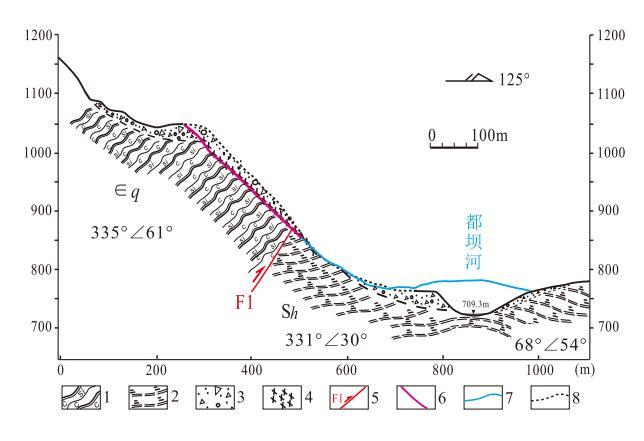
图 7 2016年北川唐家湾滑坡剖面图

1—炭硅质板岩、炭质岩; 2—绢云母千枚状板岩; 3—松 散堆积物; 4—强—中风化带; 5—映秀-北川断裂; 6— 滑动带; 7—堰塞坝地形线; 8—原始地形线。

滑源区位于唐家湾斜坡平台前缘,高程 860~ 1 050 m 的散状碎石土及强—中风化炭硅质板岩中。 野外调查结果表明,滑坡滑源区斜坡岩体结构从上 至下分别为:①残破积块状碎石层和碎石土,大小 混杂,岩性主要为风化程度较高的炭硅质板岩、炭 质岩,见硅质灰岩透镜体。根据结构特征判断为老 滑坡堆积体,厚度 25~40 m;②寒武系邱家河组(*Eq*) 强~中风化灰黑色薄—中层状炭硅质板岩、炭质岩, 厚度 4~10 m;③寒武系邱家河组(*Eq*)弱风化灰黑 色薄—中层状炭硅质板岩、炭质岩,厚度 3~8 m; ④寒武系邱家河组(*Eq*)新鲜灰黑色薄—中层状炭 硅质板岩、炭质岩,在太洪村附近产状为 335°∠61°, 斜坡结构为反向坡(图 7)。

从岩体结构上看,从上至下分别为:散状碎石 土、碎裂岩体、层状岩体。滑坡主滑带就位于松散 堆积层与下伏斜坡基岩之间的接触面。滑带后部 埋深约 50 m,中部和前部较薄,平均约 30 m(图 7)。

综上所述,唐家湾滑坡是在内外动力耦合作用 下演化和形成的。表现为第一期次滑坡形成的陡 峭后壁为2016年滑坡的形成提供了可运移的初始 地形条件;第二期次滑坡呈披覆式覆盖在第一期次 滑坡后壁之上,形成陡倾的堆积体-基岩二元结构 斜坡是滑坡发生的决定性条件;受断裂活动、水、 河流侵蚀等多因素共同影响,是在内外动力耦合作 用下变形和发展的。由于第一期次滑坡后壁之上 现今仍残存有大量老滑坡堆积体(图7),受断裂活 动、河流侧蚀等因素的影响,后期仍有再次沿二元 斜坡结构面下滑的可能,应注意加强防范。

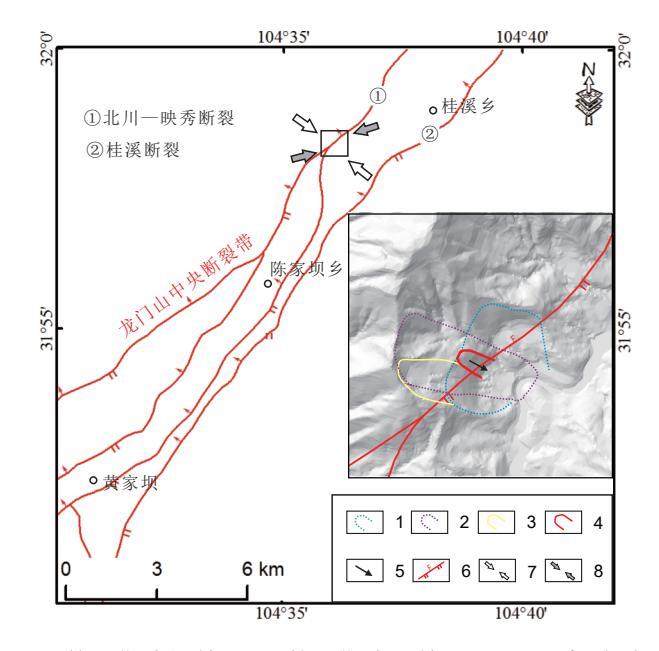
图 8 北川唐家湾滑坡发生区构造应力场

1—第一期次滑坡; 2—第二期次滑坡; 3—2008年地震 滑坡; 4—2016年9月滑坡; 5—滑向; 6—逆冲断层; 7—震前最大主应力方向; 8—现今最大主应力方向。

研究区 2008 年龙门山断裂带活动导致浅表层 最大主应力方向与区域应力场相比发生了近 60°的 偏转(丰成君等, 2017)。区内浅表层主应力方向 由 NW—NWW 转向 N55°W,相应的最大剪应力方 向也由 NE—NEE 转变为 SE,使得最大剪应力方 向与唐家湾滑坡复活下滑方向保持一致(图 8)。 浅地表最大主应力的偏转改变了斜坡原来的应力 平衡条件,应力在不断调节的过程中,斜坡处于不 稳定状态。据此,推测区内断裂活动及其导致的浅 地表最大主应力偏转是同震滑坡堆积平台处于不 稳定的重要原因,是滑坡形成演化的重要内动力 条件。

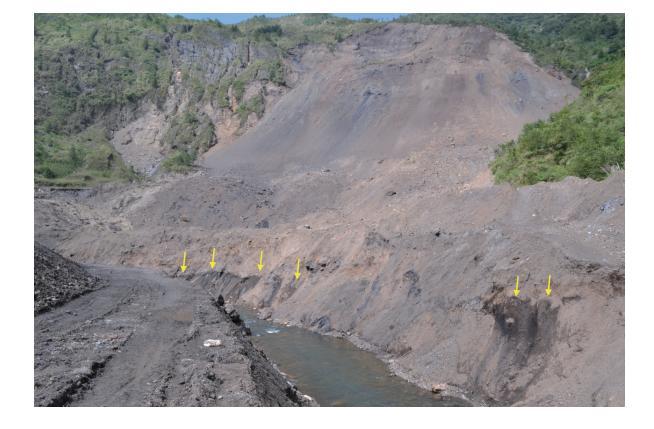
图 9 滑坡前缘水沿着松散坡积物与基岩界面向外渗透 (镜向 W)

Fig. 9 The water infiltration can be seen along the interface between the loose slope and the bedrock in front of the Tangjiawan landslide

另据现场调查,滑坡下滑数日后,在滑坡前缘 陡坎处,可观察到水沿着松散堆积物与基岩风化层 的界面向外渗透(图 9)。地下水沿着碎石土-基岩

长期的渗透作用,使滑带土(基岩表层风化带)软化、 泥化,降低了滑带土的抗剪强度,同时降低了基岩 上部堆积层的稳定性。

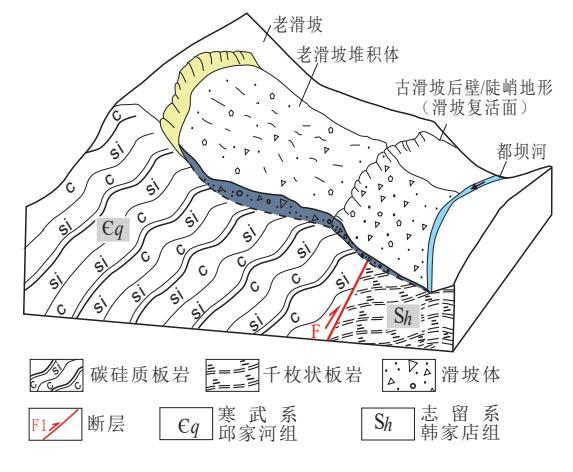
图 10 基于地形条件的断裂带滑坡复活模型

Fig. 10 geological model for the reactivation of coseismic landslideis summarized in the Yinxiu –Beichuan fault zone based on topographic conditions

根据唐家湾滑坡特征和变形发展特点,初步讨论该类基于地形条件控制的断裂带滑坡复活模型,如图 10 所示,其形成演化过程可以分为以下 3 个阶段。

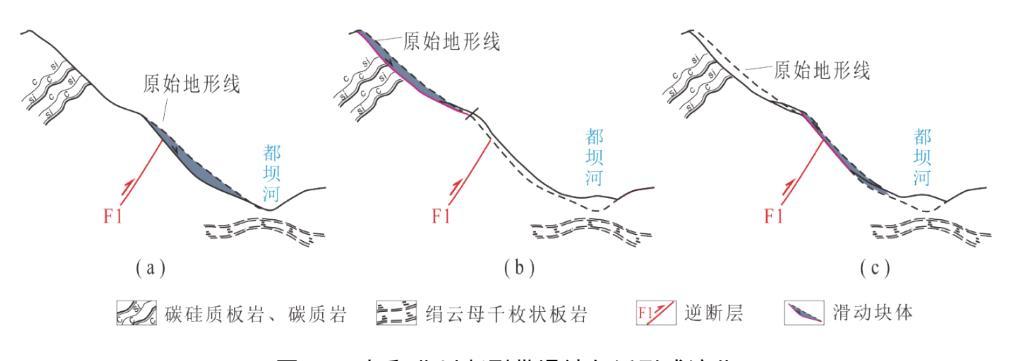
(1)断裂带滑坡地貌(或陡峭地形)形成期。全 新世以来,本区地壳总体表现为快速抬升,河谷深 切。坡脚遭受水长时间侵蚀,在河道凹岸形成圈椅 状明显的滑坡地貌或陡峭地形(图 11a)。

(2)滑坡后壁(或陡峭地形)接受老滑坡堆积期。 随着映秀-北川断裂活动,斜坡顶部产生系列同震 滑坡,先期形成的滑坡后壁(或陡峭地形)上开始接 受老滑坡堆积,老滑坡堆积体直接披覆于第一期次

滑坡后壁上,形成接触面高陡的上部滑坡堆积体, 下部基岩的二元结构斜坡(图 11b)。

(3)二元斜坡结构控制下的老滑坡复活变形期。 伴随着区内断裂的持续活动及浅地表主应力偏转, 斜坡应力场开始重新调节。同时,受前缘河水的侵 蚀和降雨等因素影响,先期处于稳定状态的老滑坡 堆积体沿二元斜坡结构面再次复活下滑(图 11c)。
