三峡库区反倾岩质滑坡防治措施研究

摘 要:选取巫峡段茅草坡一典型反倾岩质滑坡为研究对象,阐述了库岸滑坡防治措施的分阶 段设计流程(原则、思路和方法):首先基于已有的地质勘察资料和现阶段岸坡变形破坏特征分 析岸坡变形破坏过程及现阶段所处的变形阶段,确定其相应的失稳模式和主控因素,提出滑坡 防治比选方案;其次对于滑坡不同变形破坏阶段进行合理划分,运用数值模拟对滑坡防治各比 选方案的治理效果开展岸坡不同变形破坏阶段的全过程评价,对比分析制定较合理的防治措施。 研究结论主要有:(1)对同一岸坡而言,当其处于不同变形阶段时,其变形破坏模式和主控因 素不完全相同,且同一防治方案的治理效果差别较大;(2)就茅草坡现阶段而言,滑坡处于变 形破坏过程的坡脚弱化滑移阶段,此阶段变形破坏的主控因素为消落带岩体的弱化和滑移,格 构护坡方案的造价低且防治效果最好,而锚杆锚固方案造价高且效果低。

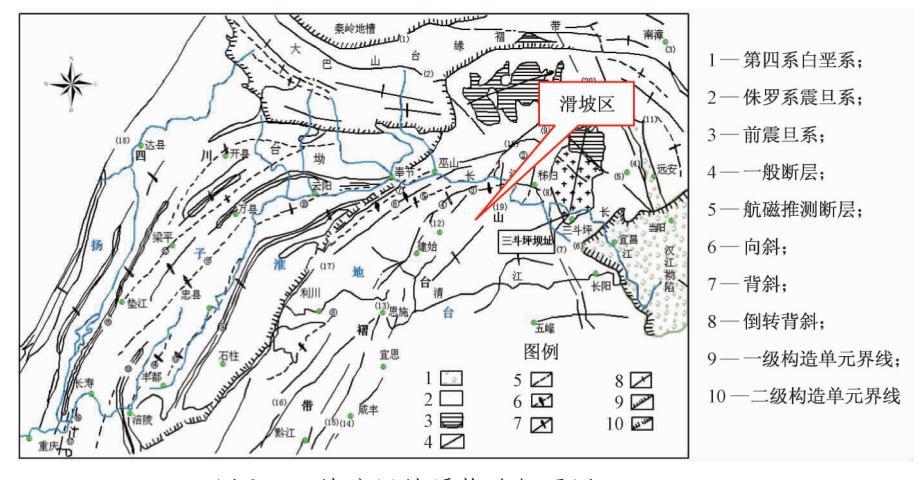
图 2 三峡库区地质构造纲要图 (据殷跃平) Fig. 2 Structure outline map of Three Gorges Reservoir region

构造线与长江河谷斜交(见图2)。滑坡位于横石 溪背斜近轴部及北西翼轴向北60~70°东,该区段 背斜顶部及翼部均为嘉陵江组,在横石溪一带长 江两岸核部最老出露志留系,背斜顶部产状平缓, 翼部变陡,北西翼倾角17~50°,南东翼倾角10~ 70°,背斜总体形态近似箱形。横石溪背斜属于紧 密型褶皱,伴有若干小型断裂,且裂隙较发育, 是形成崩塌与滑坡的主要构造作用因素。

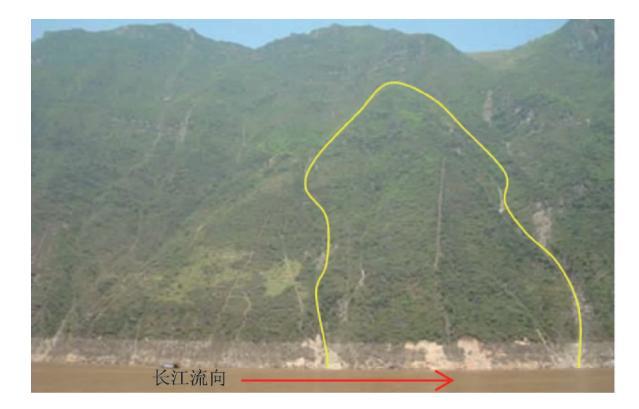
图 3 茅草坡岸坡全貌 Fig. 3 Full view of the Maocaopo bank slope

该岸坡上游为龚家方斜坡,下游为独龙斜坡, 坡体两侧以季节性冲沟为界(切割深度约15~ 20 m), 坡体上另有三条季节性浅冲沟, 前缘直抵 长江(见图3)。滑坡区地形坡度陡,接受大气降 水补给,绝大部分顺坡直接排泄至长江,少量经 岩土体裂隙入渗向长江排泄。滑坡区地下水受地 形条件控制, 汇水面积小, 在地表浅部地下水贫 乏,裂隙仅为地表水、地下水快速过水通道,水 位变动带地下水受库水涨落而涨落。

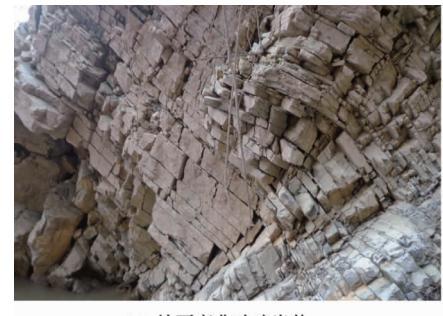
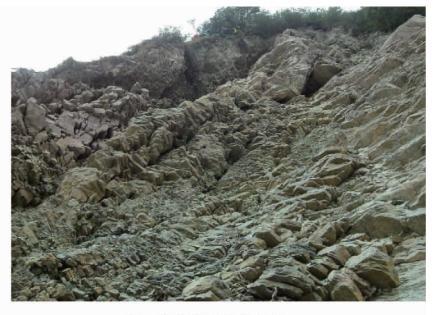
图 5

(a) 坡面弯曲破碎岩体

(b) 坡脚极破碎岩体

斜坡近地表岩体结构及变形迹象 Fig. 5 Structure and deformation of the rock mass in near-surface of slope

据现场揭露, 斜坡中部弯曲变形深度为 5.20~ 12.69 m, 斜坡下游弯曲变形深度为 12.50~26.50 m, 岩体破碎,且从地表到深部,倾角逐渐增大,下游较 上游弯曲变形显著。滑坡区无断层通过,近地表岩体 在重力作用下,有弯曲变形的现象,弯曲破裂面未全 面贯通,未形成连续的破裂面(见图5)。

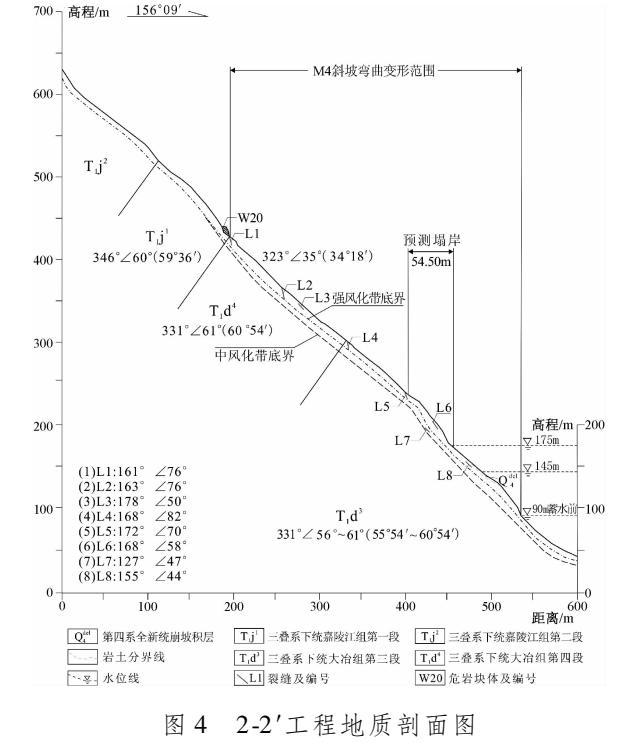
Fig. 4 Engineering geological profile of 2-2'

构造、重力作用下裂隙发育,极破碎~较破碎, 破碎岩体总厚 13.29~19.80 m (见图 4)。岸坡岩 体中发育一组纵张裂隙,产状135~165°∠52~65° 的裂隙为主;另外发育两组 X 型剪切裂隙,产状 分别为 35~55°∠62~82°和 185~195°∠62~76°。

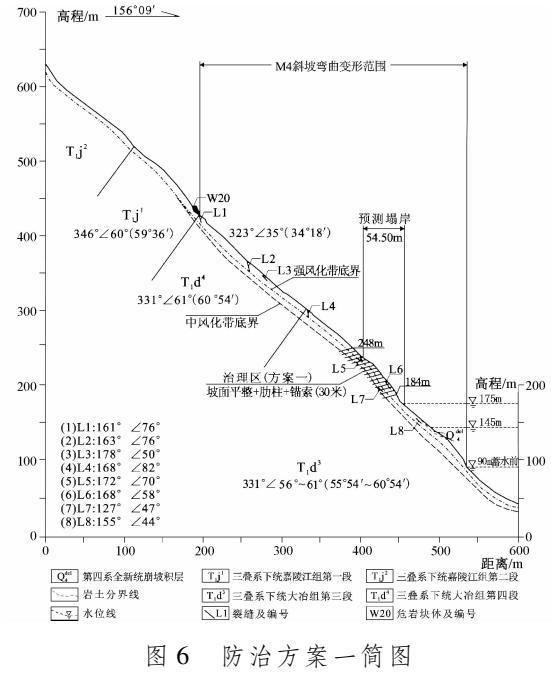
Fig. 6 Diagram of No. 1 treatment plan

肋柱锚索(见图 6):锚索采用 15 束单根长度 30m 的钢绞线,肋柱梁采用钢筋混凝土现浇梁,治 理方案总预算 3764.59 万元。治理工程具体布置 如下:

锚索水平间距按 4.0 m 布置,型号为 15 束 1
× 7 φs15.2 钢 绞 线,孔 径 为 200,锚 固 长 度 为
8.5 m,自由锻 20 m,张拉段 1.5 m。锚索总长

30 m, 与水平面夹角为 15°。锚索固结水泥砂浆 M30。锚索设计锚固力为 T = 2000 KN。共 16 排, 827 根。圈梁底排设置于高程 184 m, 顶排高程为 248 m。肋柱按4 m 间距设置, 肋柱梁沿坡形布置。 纵横梁断面 80 cm (高) ×80 cm (宽), 埋置深度 为 40 cm, C30 混凝土, 受力主筋为9~12Φ28, 箍 筋 4 肢 Φ10@ 80。四周设圈梁, 断面与肋柱相同。 顶排及底排锚索据圈垂直间距为 2 m。

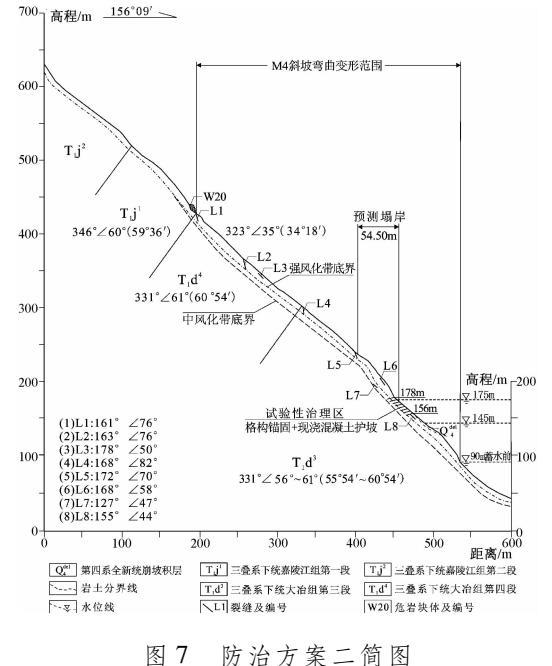
Fig. 7 Diagram of No. 2 treatment plan

岸坡消落带受多年江水冲刷岩体十分破碎, 设计采用格构锚固护坡工程进行治理。工程总体 布置包括:格构锚固+喷射玻璃纤维砼面板护坡 (见图7)。

工程布置在高程 155.5m~178 m 高程处,垂 直高度为 22.5 m,长约 95 m。共设置 8 排锚杆, 格构梁间距 3 m×3 m,锚杆共计 260 根。格构梁 间采用喷射玻璃纤维混凝土面板护坡。局部坡段 岩体破碎,先喷射素混凝土封闭坡面后,进行注 浆加固,达到设计强度后,对坡面实施格构锚固 护坡施工。护岸面积约为 2900 m²。该方案工程总 投资 1357.5 万元。

对消落带采用格构护坡防护。格构梁尺寸: 宽300 mm×高400 mm,格构间距3 m×3 m,采用 C25 混凝土现浇,连梁纵筋采用6Φ16。格构梁嵌 入地下 0.2 m。格构梁间采用喷射混凝土板护坡, 板厚 15 cm,采用 C25 玻璃纤维混凝土(由4%抗 碱玻璃纤维和混凝土组成)喷射而成,排水孔间 距1.5 m,孔与水平面夹角60°,排水管进水口处 设置反滤砂包,孔口包裹土工布。面板配置单层 双向 Φ10@200 钢筋网片。锚杆上下排垂直间距 3 m,水平间距按3 m 布置,锚杆钢筋为1Φ28,8 排锚杆长度 L = 8 m、10 m 布置,锚杆水平倾角 15°。最底排锚杆,孔口高程为157 m。锚杆固结 水泥砂浆 M30。锚杆为全粘结锚杆,共260 根。

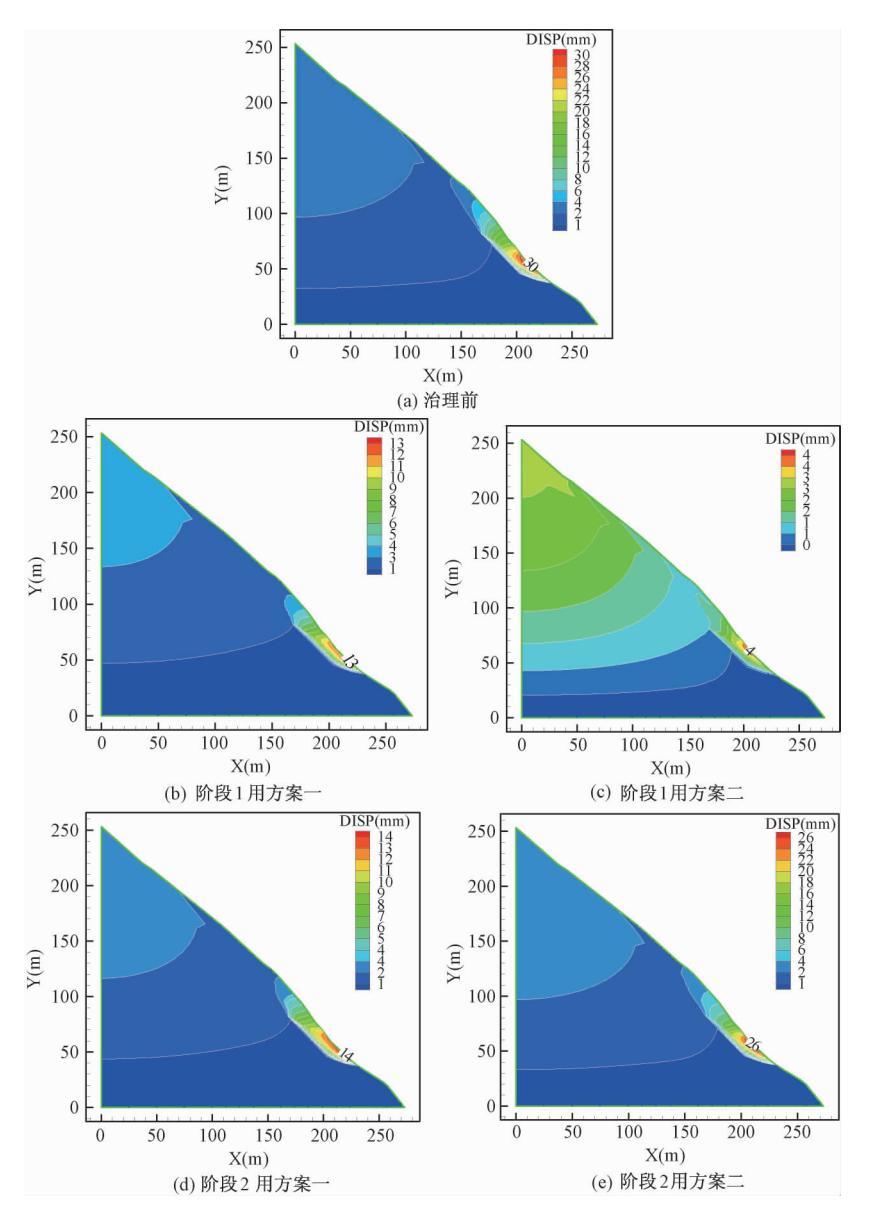
图 8 最大位移云图 Fig. 8 Maximum displacement nephogram

由最大位移云图可见(见图 8),在岸坡的变 形阶段1(坡脚弱化滑移阶段),施加防治方案一 以后,岸坡最大位移从30 mm减小为13 mm,降 幅为57%,施加防治方案二以后,岸坡最大位移 从30 mm减小为4 mm,降幅达87%。

在岸坡的变形阶段 2 (岩梁断裂-倾倒崩滑阶段),施加防治方案一以后,岸坡最大位移从 30 mm减小为 14 mm,降幅为 53%,施加防治方案 二以后,岸坡最大位移从 30 mm 减小为 26 mm, 降幅仅有 13%。

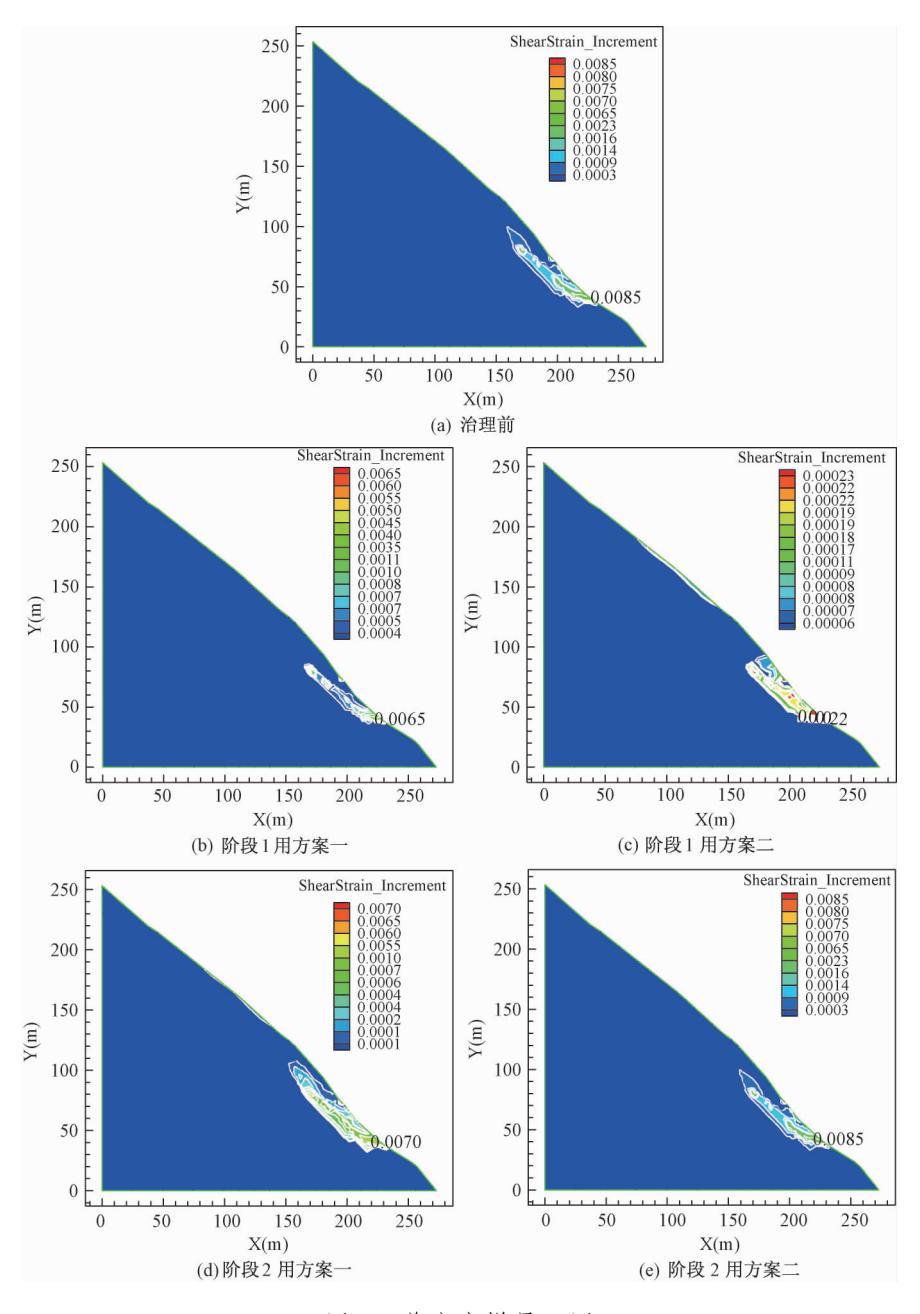
图 9 剪应变增量云图 Fig. 9 Maximum shear strain increment nephogram

由剪应变增量云图可见(见图9),在岸坡的 变形阶段1(坡脚弱化滑移阶段),施加防治方案 一以后,岸坡剪应变增量从0.0085减小到 0.0065,降幅为24%;而施加防治方案二以后, 岸坡剪应变增量由0.0085减小到0.00022,降幅 高达97%。

在岸坡变形阶段2(岩梁断裂-倾倒崩滑阶段),施加防治方案一以后,岸坡剪应变增量从

0.0085 减小到 0.0070,降幅 17%;而施加防治方 案二以后,岸坡剪应变增量几乎无变化。

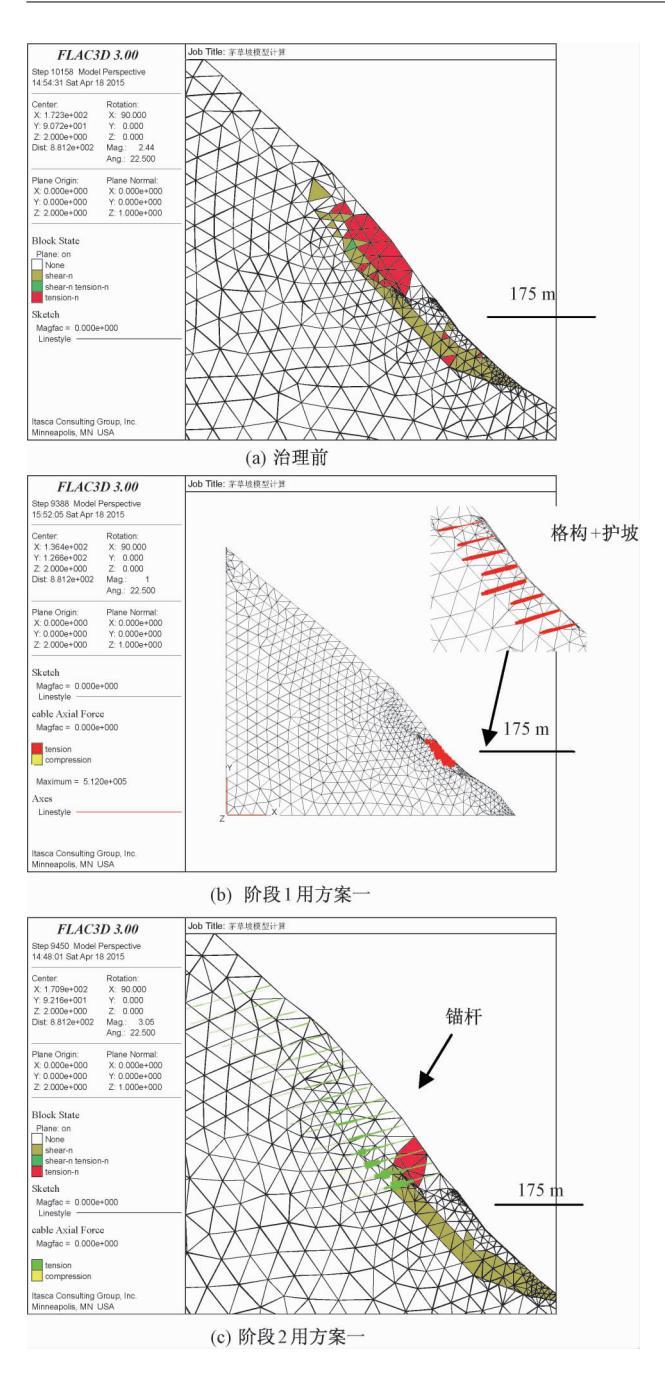
塑性区分布图 图 10 Fig. 10 plastic zone distribution

由塑性区分布图(见图10)可看出,未治理 情况下岸坡塑性区由消落带下缘一直延伸至岸坡 中部,且下部多发生剪切破坏,中部多发生拉张 破坏,变形区分布规律与滑动区和倾倒区的分布 规律较吻合,也印证了基于工程地质分析的岸坡 变形破坏模式的判断。在岸坡变形阶段1,施加防 治方案二以后,岸坡的变形区几乎消失,防治效 果显著,充分证明岸坡破坏的主控区域为消落带, 对该区域进行防治能起到事半功倍的效果。

在岸坡变形阶段2,岸坡稳定性的主控因素为 中部岩梁,施加防治方案一以后,防治区以上变 形区域明显减小,可见该方案对中部岩梁及上部 倾倒区岩体起到很好的稳定作用,但防治区以下 消落带的剪切变形区几乎不受影响,可见此方案

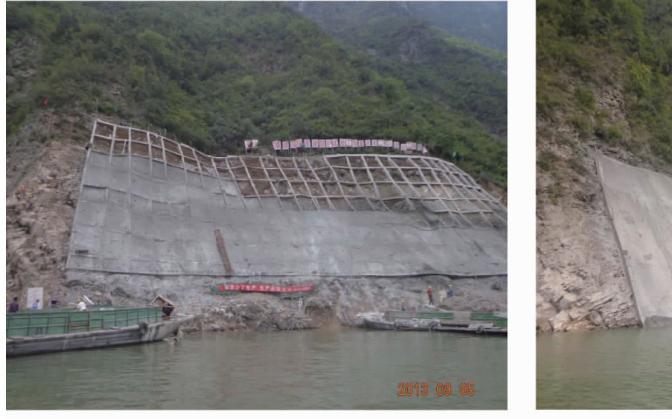
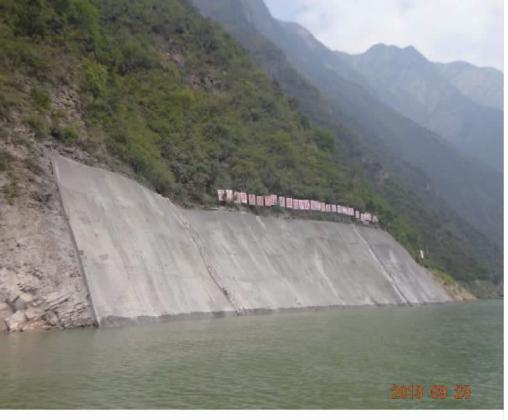
(a) 治理中的M4上游库岸

(b) 部分治理完成的M4上游库岸

图 11 治理工程现场施工图 Fig. 11 Construction site of treatment project

经过专家评审,最终选用方案二(消落带格 构锚固+护坡)对茅草坡岸坡进行防治,于2013 年7月2日~2013年9月6日水库低水位运行阶段 由重庆市208建设工程公司施工完成(见图11)。
