黄河大柳树坝址区域 Fam 断层工程断错可能性 及其效应分析

摘要: 坐落于中卫一同心逆冲断裂带中间部位的黄河黑山峡大柳树坝址距 Fm 发震断层垂直距离不足 1.5km。在坝址区 内,中卫一同心断裂带由数条断层组成,并可进一步分为主干断层、分支断层。这些断层与主干断层 Fau 具有密切关系。 统计表明,在青藏高原及其周缘地区,当发生7级以上破坏性地震时,距发震断裂两侧 3~5km 的范围内都有可能出现断 层的分支破裂、次生破裂等错断效应。晚更新世以来沿 Fm发生过多次地震破裂事件,大柳树坝址处于7级以上地震时 的分支破裂发生带内,因此存在工程错断可能。三维有限元数值模拟结果表明,Fm发生错动时,坝址地段分支断层 Fg、 F₂₀、F₂₀相对于 F₂₀的错动比率处分别达到 14.38%、12.00% 和 9.84% 以上。

Analysis on engineering rupturing possibility of the fault F_{201} and its effects on the Daliushu damsite area of the Yellow River

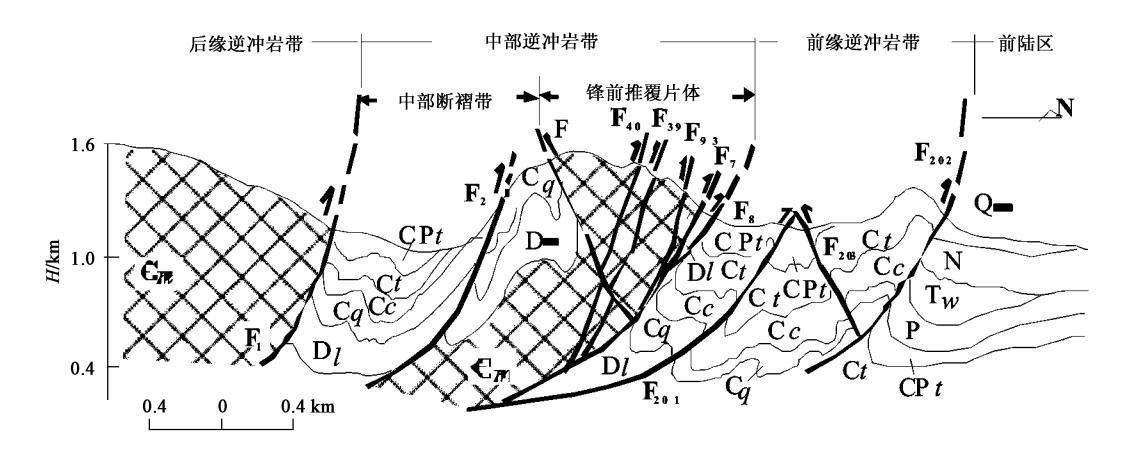
中卫一同心断裂带西起中卫县营盘水,东到同心 县西王团,全长约200km。坝址区剖面上,该断裂带以 断层 F202 与 F1 为界,其间形成一系列叠瓦状逆冲推覆 片体,平面上,坝区发育的多条近东西向排列的逆冲断 层带将区内岩体切割成大小不一的条块^[2]。 逆冲推覆 带自北向南以主干逆冲断层为界分为4个带(图1), 各带基本特征如下:

(1)前陆区:紧靠推覆带前缘外侧(F₂₀₂以北)。逆 冲推覆带前陆坳陷区,具有较好的相对稳定性。

(2) 前缘逆冲岩带: 为夹于 F202 与 F788 两条主干逆 冲断层间的断褶带,构成一轴面南倾的倒转向斜。断 层 F₂₀和 F₂₃发育位于向斜核部。

(3) 中部逆冲岩带: 为夹于主干逆冲断层 F₁ 与

和中部断褶带。坝址所处的锋带推覆片体以逆冲断层 $F_7(8)$ 与反冲断层 F_3 为界,其间的岩层强烈褶曲,同时 受 F_{14} 、 F_{40} 、 F_{39} 、 F_{93} 、 F_{12} 等次级断层的冲断影响,该带成 为由数个小楔形体堆叠在一起的无根冲起块体。

(4)后缘逆冲岩带:位于 F₁ 断层以南,岩层片理陡 立南倾,构造变形较复杂。

中卫一同心活动断裂带在大柳树坝址区由十数条 规模不一的压扭性逆冲断层组成,这些逆冲断层可进 一步分为主干逆冲断层(F₁, F₂, F₇₍₈), F₂₀₁, F₂₀₂)、分支逆 冲断层(F₉₉, F₃₉, F₄)等)和反冲断层 F₃。从主干断层 F₂₀₁到其分支断层 F₁₄、F₁₂整体上反映了一个构造关系 活动链,亦即主干断层 F₇₍₈、F₃等被主边界断层 F₂₀₁控 制,而 F₃₉、F₉、F₄₀、F₄₁等又被限制在 F₇₍₈、和 F₃之间。 因此, F₂₀₁一旦发生活动,就会牵动其他各分支断裂的 错动。这可能是大柳树坝址存在工程错断问题的主要 原因之一。

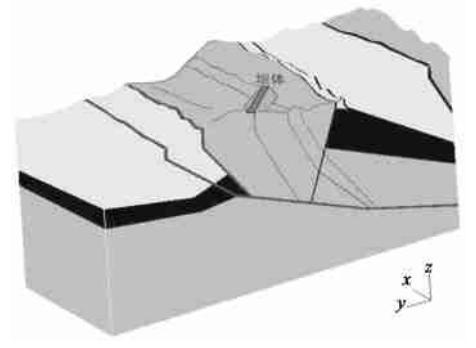
图 2 三维数值分析模型示意图

为了定量评价主干断层 F₂₀ 发生错动时对坝址地 段分支断层的牵动量,进行了三维有限元数值模拟,边 界条件处理为底部为固定约束,东西边界与南部边界 为弹性约束。其中,为了消除模型边缘效应,在中心部 分的东西方向又各延伸 3km,南北方向各延伸 1km。 用强迫位移加载方式在北部边界施加载荷,位移加载 量为 3m。载荷按该区区域构造应力主方向 65° ∠15° 加载。坝址三维模型如图 2 所示。

Fig. 2 3D model of numerical analysis

数值模拟所选用的材料基本参数主要以坝址寒武 系(+)、石炭系(C)、泥盆系(D)、断层带(包括挤压带) 等岩石材料的强度试验、变形试验以及波速测试结果 为基本依据,各介质容重(P)、弹性模量(E)、泊松比 (μ)、粘聚力(C)、内摩擦系数(ϕ)等材料基本参数取 值结果见表2所示。

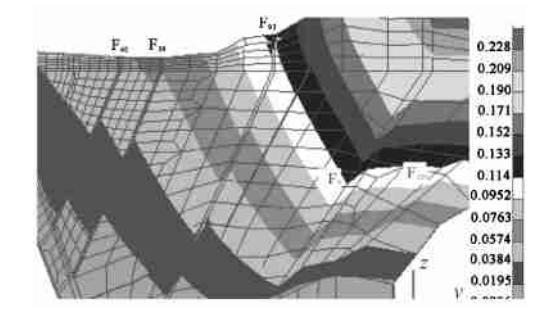
在穿过坝轴线的 x = 1300南北向剖面上, 坝址段 的剖面位移场分布如图 3 所示。从断面位移场云图可 以清楚地看出, 等色带在 F93、F39、F40 等断层两侧均发 生非常明显的相对位移现象, 清楚地反映出断层两侧 的相对逆冲错动特征。

图 3 纵断面(x = 1 300) 上纵向(z)位移(m) Fig. 3 Longitudinal displacement field in longitudinal section(x = 1 300)(Unit: m)

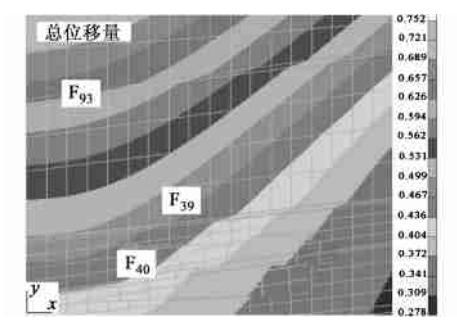
在高程 z = 1 200m的平面位移场云图 4 可以清楚 地看出,等色带在 F₉₃、F₃₉、F₄₀等断层两侧均发生非常 明显的相对位移现象,并显示出左旋特征。

图 4 水平断面(z=1200)上位移场水平分量(m) Fig. 4 Level displacement field in level section(z=1200)(Unit:m)

计算结果显示, 坝址枢纽地段地面以下高程约 900m 附近以及近地表(z= 1200m) 处, 断层 F₂₀ 对 F₉、 F₃₉、F₄₀的牵动效应有以下几个特点:

= 1 200m) 处分别达到 14.38%、12.00% 和 9.84%, 在 深部的比率更大, 主要原因是三维状态下, F₇ 的消减 作用在下降。

(2) 各断层在相同深度相对于 F201 的错动比率无 明显规律。例如, 断层 F93的错动量在深部是 F201 断层 的 19.8%, 在浅部是 14.3%; F39 的错动量在深部是 F201 断层的 12.2%, 在浅部是 12.0%; F40的错动量在深部

(1) F₉₃, F₃₉, E₂₀相对于 F₂₀的错动比率在近地表(z 是 F₂₀断层的 9.55%, 在浅部是 9.84%。 ◎ 1994-2010 China Academic Journal Electronic Publishing House. All rights reserved. http://www.cnki.net (3) 各断层在浅部的位错量大于深部位错量。例 如 F₃的浅部错动量为深部错动量的 1.19 倍; F₃₉的浅 部错动量为深部错动量的 1.57 倍; F₄0的浅部错动量为 深部错动量的 1.62 倍。
