# 湘永地 1 井钻进施工及事故处理技术

**摘要:**介绍了页岩气基础地质调查湘永地 1 井的工程概况,重点阐述了该井的钻探施工工艺及事故处理技术;总结了湘永地 1 井处理钻井事故的典型案例,并结合实钻地层及测井数据对钻井施工工艺及实钻效果进行了剖析。湘永地 1 井完钻井深 2224.69 m,完钻口径 96 mm,全孔平均岩心采取率 98.80%,采用金刚石绳索取心钻进工艺,完井各项技术指标均满足地质设计要求。湘永地 1 井是目前湖南页岩气调查井钻探施工最深的井,施工中遇到的井漏、烧钻、钻杆折断等孔内事故与复杂问题均得到了很好的解决,形成了一套页岩气调查井深井钻探工艺及孔内事故处理技术体系。

## Drilling and incident treatment for well Xiangyongdi - 1

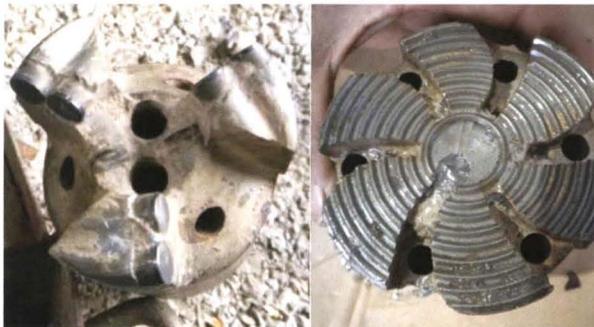
图2  $\varnothing 89$  mm 无心钻头及  $\varnothing 89$  mm 平底钻头  
Fig.2  $\varnothing 89$ mm full face bit and  $\varnothing 89$ mm flat bottom bit

合片 $\varnothing 89$  mm无心钻头造斜(图2),造斜未成功。换用螺杆钻具+ $\varnothing 89$  mm平底钻头(图2),角度调整为 $1.25^\circ$ ,并在马达偏斜部位加厚7 mm(图3),泥浆流量控制在 $120\sim 230$  L/min,工作压力降控制在 $2.4$  MPa,泵压控制在 $3.5\sim 4$  MPa,严格按照螺杆钻具操作规程操作,在 $1170$  m处开始造斜钻进,施工过程中泵压稳定,进尺均匀,随着偏斜进尺增加,泥浆槽内岩屑增多,偏斜绕障进尺 $7.62$  m起钻。下 $\varnothing 96$  mm绳索取心钻具,在偏斜大约 $3.5$  m处遇阻,轻压慢转扫至孔底,钻进 $1.6$  m取心打捞,岩心呈完整状态,说明偏斜绕障成功,续钻 $2.5$  m后提钻换钻杆接头,正常钻进。钻进至 $1200$  m时,用测斜仪测井斜,顶角为 $2.78^\circ$ 。湘永地1井采用螺杆钻具进行造斜绕障后,据图4湘永地1井井斜位移东西方向投影图,井身投影曲线在 $1200$  m处出现拐点,正是偏斜绕障之处,由测井成果数据该拐点处顶角为 $3.7^\circ$ ,故经偏斜绕障后钻孔弯曲度仍满足设计要求。

(3)采用螺杆钻具进行人工造斜不宜用无心钻头,应配用平底钻头。
