注浆及挡墙护砌技术在铁路高路基沉降治理中的应用

摘要:唐包铁路线塔黄旗东站有5段人工填土高路基出现下沉量100~600 mm的病害现象,严重影响行车安全。采取了向沉降路基上部填土及道砟底部注浆、向站区边缘沉降区段路肩处增设挡墙、护砌的病害治理措施,施工过程中解决了高路基站区的物料二次垂直倒运、高路基站区路基顶部近水平倾斜注浆管植入、注浆管壁环隙封堵、线轨上注浆管植入等施工难题,达到了病害治理的质量标准和工程目标。

Application of grouting and retaining wall technology in settlement control of high railway subgrade

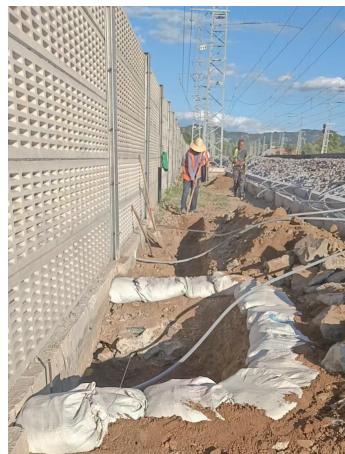
坳成为站台选址的优势,但其地形存在的高低不平是出现高路基站台沉降量加大的客观因素。2015年开通的塔黄旗东站就是典型的一例,其累计沉降量见表1,治理现场见图1、图2。

图1 K319+200~380上行侧路基下沉及注浆挡墙施工照
Fig.1 Construction photos of roadbed sink, grouting and retaining wall in the K319+200~380 uplink side

向两线路边缘超厚道砟注浆,图3上行侧道砟内注浆管未作设计是因为隔音挡墙(参见图1)的设置距离道砟边缘间距较小而植管困难所致,道砟底部注浆是采用重力充填式注浆完成的向路基两侧上部约0.5 m范围内土体注水泥浆,进一步密实其上部路基土体。注浆方式为重力充填式注浆。其注浆的工程目的是固化因路基沉降而不断增厚的底部道砟层,将其增厚底部道砟注浆固化成路基顶层,恢复运行线路的原设计路基水准高度和道砟设计厚度。道砟底部注浆管长3.99 m,均采用风镐震击法植入,注浆泵量100 L/min,压力<0.05 MPa,路肩与道砟底相交处设注浆挡板并分层次由道砟底面逐层注高浆液面至新做路肩面高度,保证列车正常运行^[5-7]。

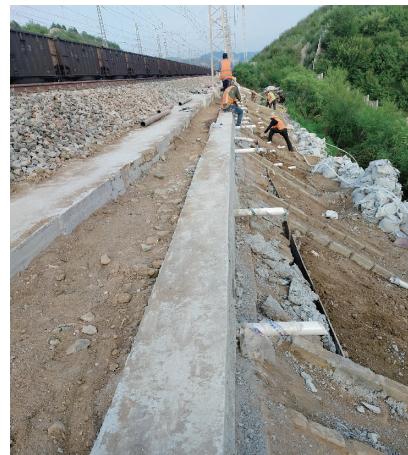
图2 K319+200~380下行侧路基下沉及注浆挡墙施工照
Fig.2 Construction photos of roadbed sink, grouting and retaining wall in the K319+200~380 downlink side

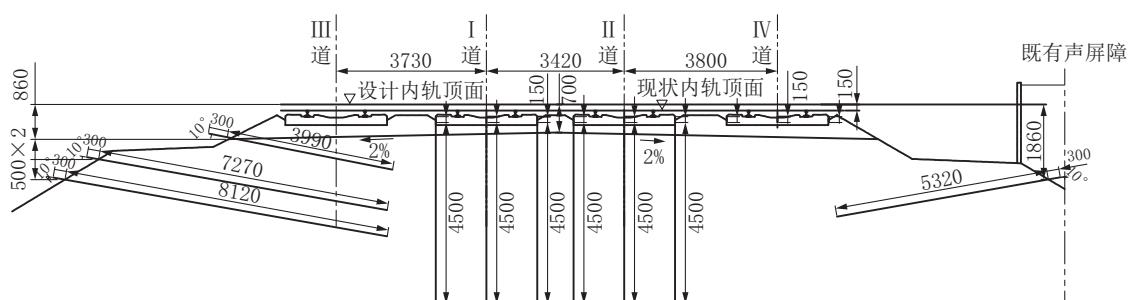
本次唐包线塔黄旗东站路基沉降病害治理共分5大段,其治理方案及施工方法相近。本文对K319+200~318段病害治理技术进行介绍,图3、图4为路基注浆示意。

图3 K319+290路基注浆断面示意
Fig.3 Corross-section of K319+290 grouting subgrade

如图3所示,站区K319+290处高填方路基边坡上顶部下行侧(III道线)设计2排倾角为10°、管长分别为7.27 m和8.12 m的注浆管,上下两排注浆管垂

直间距0.5 m,注浆管水平间距1.5 m,且两排呈梅花形布孔。而上行侧(IV道线)只设计1排倾角为10°、管长为5.32 m的注浆管,注浆管水平间距1.5 m。

向路基土体尚存的孔隙内注水泥浆,进一步减少路基顶部约4 m厚填土土体的孔隙率。详见图3、图4。

站区路基两侧上缘处(如图3、图4所示)下行两排和上行单排注浆管的植入较为复杂且难度较大,主要工作是:(1)因路基填土高度达18 m且坡角近40°的坡上缘处无法安装钻机,施工前需沿路基钻孔上缘处搭设钢管工作平台;(2)在工作平台上安装QZJ-100D型轻便钻机,按注浆管下垂10°倾角钻凿注浆孔;(3)安装注浆管并封堵管口1 m段管壁环状间隙。

如图3、图4所示,线上注浆管长4.50 m,施工中采用分两节管接长法并分别用风镐击入注浆管。其底部管长2.5 m,顶部管长2.0 m,两管用自制管箍过度配合级接长。

如图3所示,道砟内注浆仅在Ⅲ道侧的道砟内设计了注浆工作量,其注浆管长3.99 m,管间距1.5 m,注浆管设置在预注浆面顶部道砟内。

4.2 高路基站区路基顶部近水平倾斜注浆管植入
高路基顶部两排注浆管(管长分别为7.27 m和8.12 m,参见图3)的植入难度主要是:(1)植管位置在路基斜坡顶部,且路基填筑高度达15~18 m,注浆孔水平斜深>7 m,须采用钻机钻注浆孔。(2)路基填土内含有少量不均匀块石,采用普通回转风动排渣钻孔工艺钻进成孔难度大、工效低。

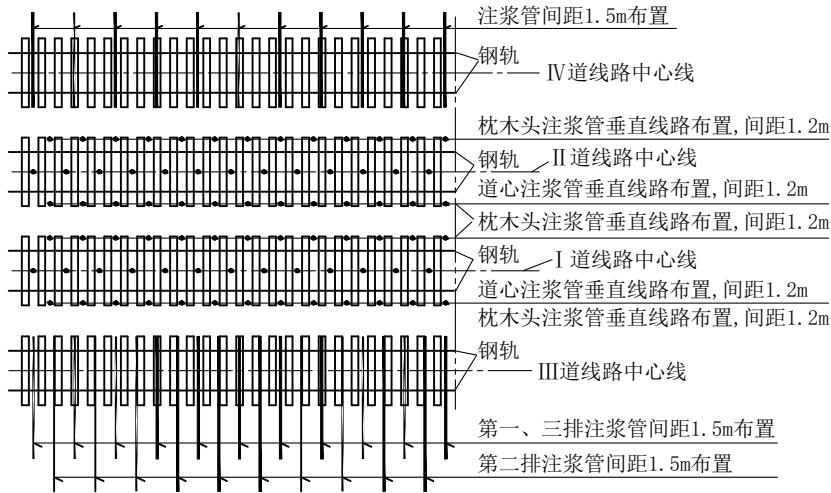
图4 路基注浆平面布置示意

Fig.4 Plane sketch of the grouting subgrade

注浆管垂直于路基面且每一线轨沿线轨向布设3排,其中线轨中心线上布设1排管间距为2倍轨枕距的注浆管,另2排注浆管分别布设在同一线轨上两轨枕头处,管间距为2倍轨枕距,同一线轨上3排注浆管按梅花状间隔分布。每根注浆管设计长4.50 m。植管管头与道砟平齐,道砟厚度(路基沉降较重处)一般在1.4 m,注浆管植入路基土中约3.1 m。

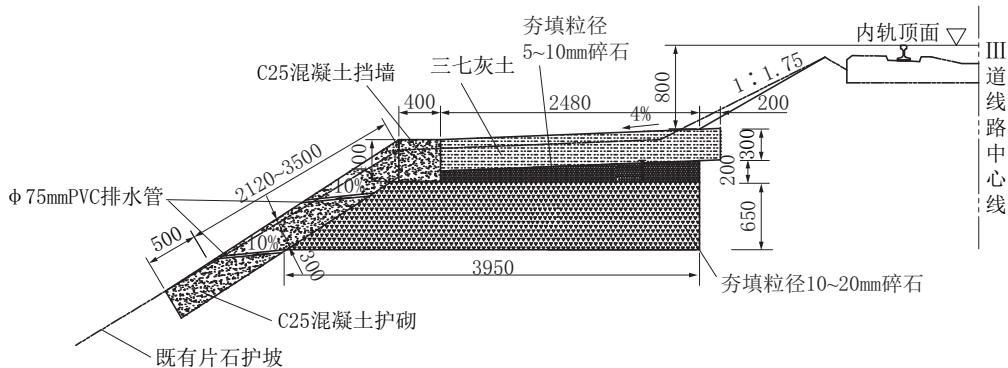
基新作混凝土挡墙并平齐于道砟注浆面高度,形成新的混凝土路肩。详见图5。

图5 III道线边坡护砌断面

Fig.5 Cross-section of track III slope protection

路肩因沉降需增补的主要工程是:(1)嵌入式浇筑宽度40 cm、高度等高于道砟注浆面高度的C25混凝土挡墙;(2)浇筑上缘与挡墙相接下缘覆盖原有沉降路肩拱顶20 cm厚的C25混凝土护砌;(3)夯填挡墙与道砟间增补新路肩的碎石、三七灰土,使其成为新做路肩。

参见图5,主要工作内容及工作量是:(1)设计量混凝土挡墙制作;(2)设计量边坡混凝土护砌制作;(3)夯填碎石及三七土。

(1)人工平整护砌坡面及挖深挡墙下卧基槽:按设计图纸尺寸要求挖深护砌坡面20 cm并平整下挖后坡面;下挖路基边缘处挡墙40 cm深基槽。

(2)安装Ø75 mm PVC挡墙底部通水管并进行挡墙支模加固。

(3)现浇混凝土挡墙,现浇混凝土坡面护砌。

(4)夯填碎石及三七灰土,并按设计要求逐层填筑夯实。
