# 川藏公路 102 滑坡后缘平台物质特征 及其形成机制新思考

**摘要:** 关于川藏公路 102 滑坡后缘平台物质特征及其形成机制, 已有学者开展了大量研究, 许多学者认为 102 滑坡发育于巨厚层冰碛物和冲洪积物组成的第四系松散堆积平台上, 但支撑该结论的依据稍显不足, 缺少深孔资料和物探成果等证据, 也没有对位于高山深切峡谷区的 102 滑坡前后缘同时存在面积较大的冰碛台提出过疑问。在收集、整理和分析前人关于 102 滑坡研究成果的基础上, 通过分析综合工程物探和 102 隧道勘察、施工期间的成果资料, 对比帕隆藏布主沟内邻近且类似平台上获取的钻探资料, 并与典型冰碛物的特征进行对比分析, 认为该滑坡后缘平台物质主要为冰碛物的可能性较小; 提出了该平台的物质组成为坡积物+冲洪积物+破碎岩质古滑坡体的观点; 而古滑坡体前缘斜坡在地下水、降水、帕隆藏布冲刷以及川藏公路修建等因素的影响下, 其稳定性逐渐降低, 后期在自身重力、爆破振动、机械振动、地震等因素的作用下, 古滑坡被诱发复活, 即 102 滑坡形成。通过进一步研究 102 滑坡后缘平台物质特征及其形成机制, 能够更好地认识藏东南地区的地质历史, 对藏东南地区同类型滑坡的研究和防治工作具有参考意义。

## New thoughts on the material characteristics and formation mechanism of the platform at the back edge of the 102 Landslide on the Sichuan—Tibet Highway

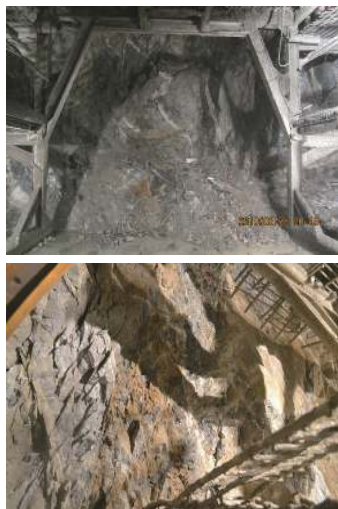
图 4 滑坡下方 102 隧道掌子面照片<sup>[11]</sup>Fig. 4 Photos of the face of the 102 tunnel below the landslide<sup>[11]</sup>

首先,曾庆利等<sup>[9]</sup>认为前人对于冲洪积物和古冰碛物的厚度论述,主要依据吕儒仁等<sup>[10]</sup>公开的 2 个深度分别为 50.81, 100.76 m 的钻孔资料确定,其判断是一种推测;其次,根据秦斌<sup>[11]</sup>在 102 隧道施工期间获取的隧道掌子面照片可知,图 3 中 102 隧道位置附近的隧道围岩为中-弱风化基岩(图 4),岩质较硬,与前人的推测相悖。

102 隧道下穿 102 滑坡后缘平台, 根据秦斌在 102 隧道施工期间获取的隧道掌子面照片可知, 该隧道整体走行于基岩中<sup>[11]</sup>; 根据中铁二局第五工程有限公司编制的 102 隧道土建工程竣工图报告, 判断该隧道围岩整体以 V 级围岩为主, 局部 IV 级围岩, 且隧道正常涌水量为 50 485.19 m<sup>3</sup>/d<sup>[12]</sup>; 综上所述, 滑坡后缘平台内的岩体节理裂隙很发育。
