# 焦作市北山采石场矿山地质环境恢复治理工程实践

**摘 要:**简要介绍了在焦作市北山采石场矿山地质环境治理工程中, 对高边坡、大坡度岩质边坡运用爆破削坡、清坡、锚杆加固、框架护坡、挂网、厚层基材喷播、绿化等多种技术方法与措施进行综合治理所取得的经验与体会, 供今后类似工程设计和施工参考与借鉴。

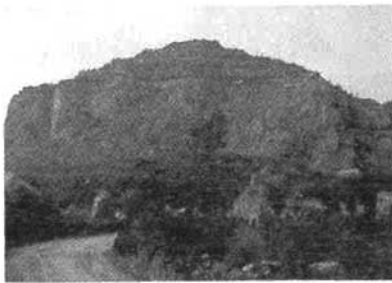
图1 治理前边坡全貌

出露地层为下古生界寒武—奥陶系地层,岩性为奥陶系灰岩夹细晶白云岩;岩层产状较平缓,边坡岩石较坚硬,上部风化层厚度 1~10 m,节理比较发育,岩石较破碎,按岩体的工程质量分类,边坡岩体类型属Ⅲ类,局部属Ⅳ类。由于主坡面有悬挂危岩,在边坡中、上部的松动岩块随时有下滑的可能,边坡产状  $188^{\circ}/49^{\circ}$ ,主坡面下部标高 217.89~244 m,主坡面上部标高 243~288 m,坡面垂高 16~60 m 不等,工作区总面积约 20000 m<sup>2</sup>。工作区边坡岩体具备不稳定性的各类因素,在长期开采中人为破坏严重,主要类型表现为岩体的滑坡及坍塌。

(2) 矿山经过长期的不规范开采,形成了高大陡峻的边坡面,边坡面最大处相对高差达 50 m,一般均在 20~30 m 之间,边坡坡角一般在  $50^{\circ}$ ~ $75^{\circ}$  之间,因此,为岩块滑移创造了自由空间;

项目边坡治理前原貌见图 1,治理后的绿化效果见图 2。
