苏州马环连接线强风化安山玢岩地质勘察钻探技术

摘要: 强风化岩体裂隙节理发育, 风化程度不均, 岩石强度软弱不均, 为提高钻进效率, 改常规的复合片钻头为孕镶金刚石钻头, 使钻进时以研磨岩石方式改为切削岩石方式; 为提高岩心采取率, 保护取心钻具内强风化岩心及防止钻具内岩心段间相互研磨, 改单管钻具为单动双管钻具, 采用相对优质泥浆进行护壁, 预防钻进及提下钻时的卡钻。

Drilling Technology of Geological Survey in Strong Weathered Andesitic Porphyrite in Suzhou/ZHANG Jin-yu, SUN Wei-dong (Suzhou Institute of Geological Engineering Investigation, Suzhou Jiangsu 215129, China)

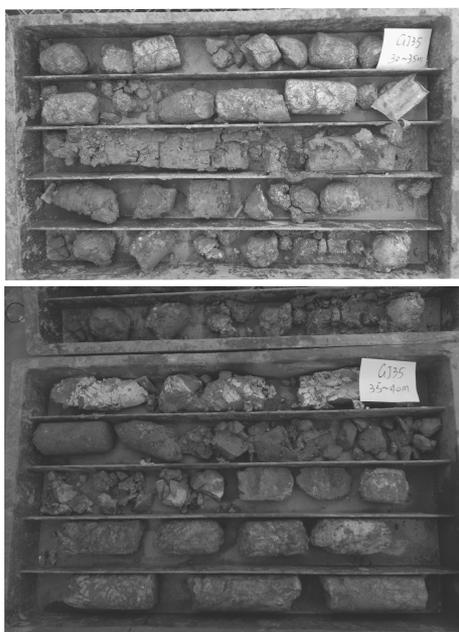
图 1 强风化安山玢岩

(2) 强风化安山玢岩: 棕红色、灰—青灰色, 风化作用强烈, 含斜长石斑晶, 岩心呈短柱状或碎块状(见图 1), 长度在 5~10 cm, 裂隙节理发育, 期间充填粘性土。岩石饱和单轴抗压强度范围值为 2.32~10.68 MPa, 平均值为 5.52 MPa, 属软岩, 岩体基本质量等级为 V 级, 层厚 1.0~29.4 m。
