ZHU Yan, WANG Milei, XUE Biying, et al. Geological environment issues and spatial planning countermeasures in the coastal zone of Qingdao City[J]. Marine Geology Frontiers, 2023, 39(8): 1-7.

# 青岛市海岸带地质环境问题与空间规划对策建议

**摘要:**充分认识海岸带地质环境问题关系到所有沿海城市居民的生命财产安全, 对于优化城市规划布局和国土空间开发, 实现空间转型升级和城市集约、绿色、可持续发展具有重要意义。青岛市是中国沿海重要中心城市, 正在全力建设全球知名的海湾都会, 同时, 当前也面临一定程度的地质环境问题。本文系统分析了青岛市海岸带地区地质灾害(崩塌、滑坡、泥石流等)、不良地质条件、海(咸)水入侵、海岸侵蚀、构造断裂、水土污染等地质环境问题的现状及其分布特征和产生原因, 并针对国土空间优化、韧性城市建设、生态城市建设、智慧城市建设和相关规划、法律体系构建等方面提出了对策建议, 为城市科学规范空间规划提供参考, 为地区经济与社会可持续发展提供系统科学的地质资料。

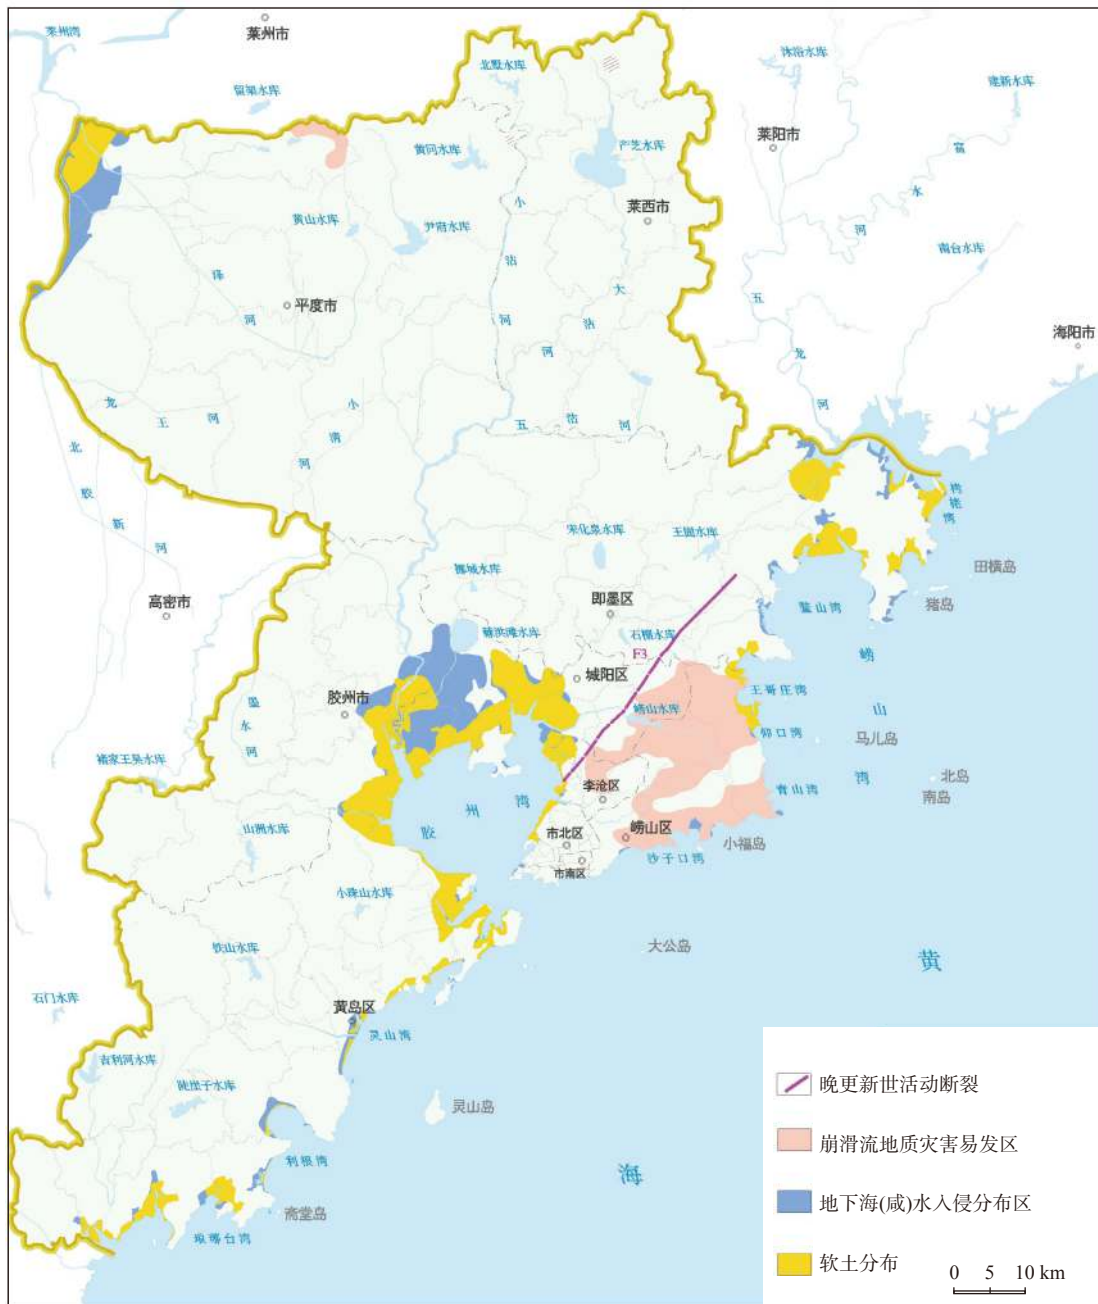
图 1 青岛市海岸带主要地质环境问题分布

青岛市海岸带地区主要地质环境问题包括地质灾害(崩塌、滑坡、泥石流等)、不良地质条件、海(咸)水入侵、海岸侵蚀、构造断裂、水资源短缺、水土污染等,主要地质环境问题分布如图 1 所示,海岸带地质环境问题与空间规划对策建议如表 1 所示。

Fig.1 Distribution of main geological and environmental issues in the coastal zone of Qingdao City
